## **RAPPORT D'ESSAIS N° RS11-053/I**

### **RESISTANCE AU FEU DES PAROIS A OSSATURE BOIS**

Essais de résistance au feu concernant un mur non-porteur

## 2 DESCRIPTION DU MUR NON-PORTEUR DE L'ESSAI N° 9

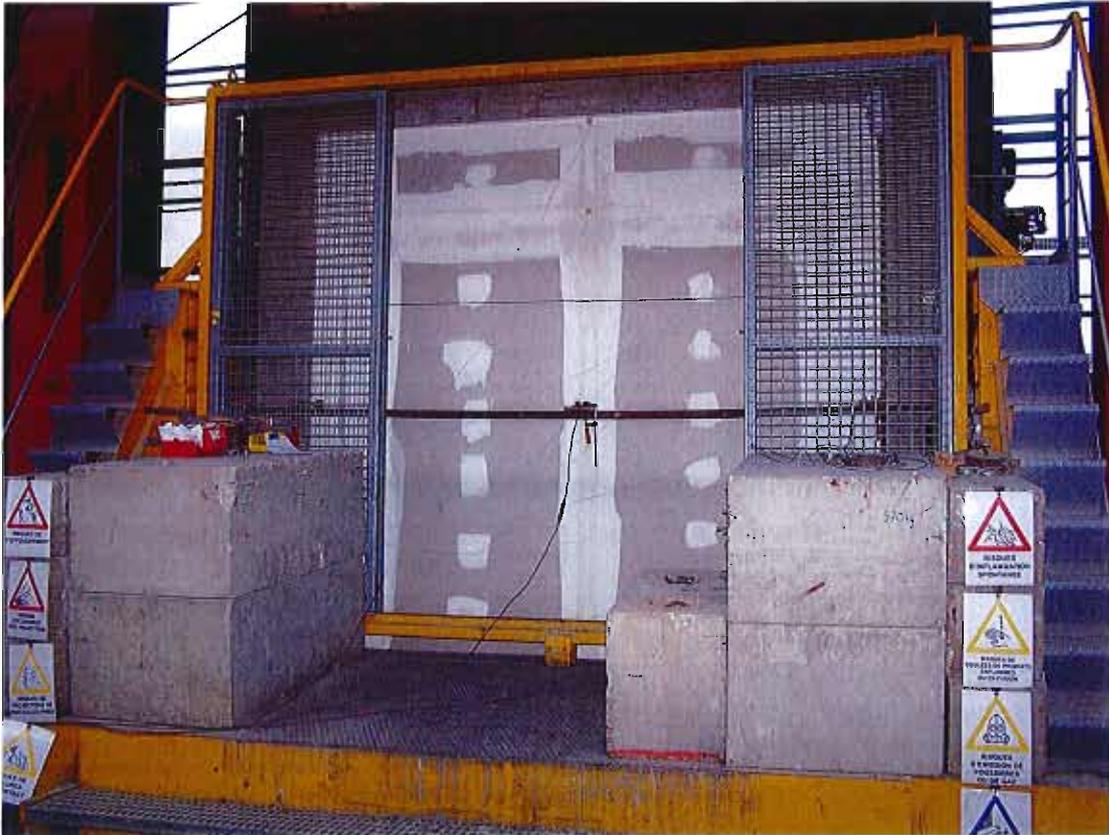
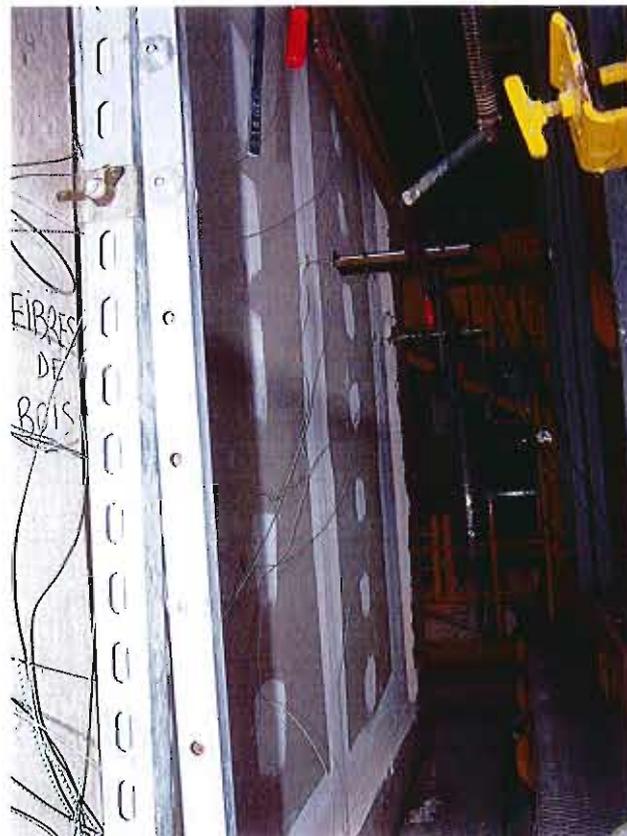
0 h 48 min 00 s		Déformation en ondes horizontales du parement en plaques de plâtre : la moitié inférieure est déformée vers le feu, la moitié supérieure est déformée vers l'opposé du feu.
0 h 51 min 00 s	Destruction du pare vapeur rendant visible la première peau exposée en plaques de plâtre.	Déformation vers l'opposé du feu du parement en plaques de plâtre dans la moitié côté bord fixe avec désolidarisation des fixations.  Déformation vers le feu du parement en plaques de plâtre dans la moitié côté bord libre.
0 h 55 min 00 s	Fissurations horizontales multiples sur toute la largeur des travées notamment à l'emplacement de l'isolation en laine de verre.	Déformation du parement en plaques de plâtre : la moitié supérieure ainsi que la moitié côté bord fixe sont bombés vers le feu.
0 h 56 min 00 s	Extension du désordre repéré à 55 minutes d'essai sur toute la surface de la première peau exposée en plaques de plâtre.	Le parement en plaques de plâtre est entièrement bombé vers l'opposé du feu.

**Face non-exposée de l'élément à 45 minutes d'essai**

**Vue de profil de la face non-exposée de l'élément à 45 minutes d'essai**

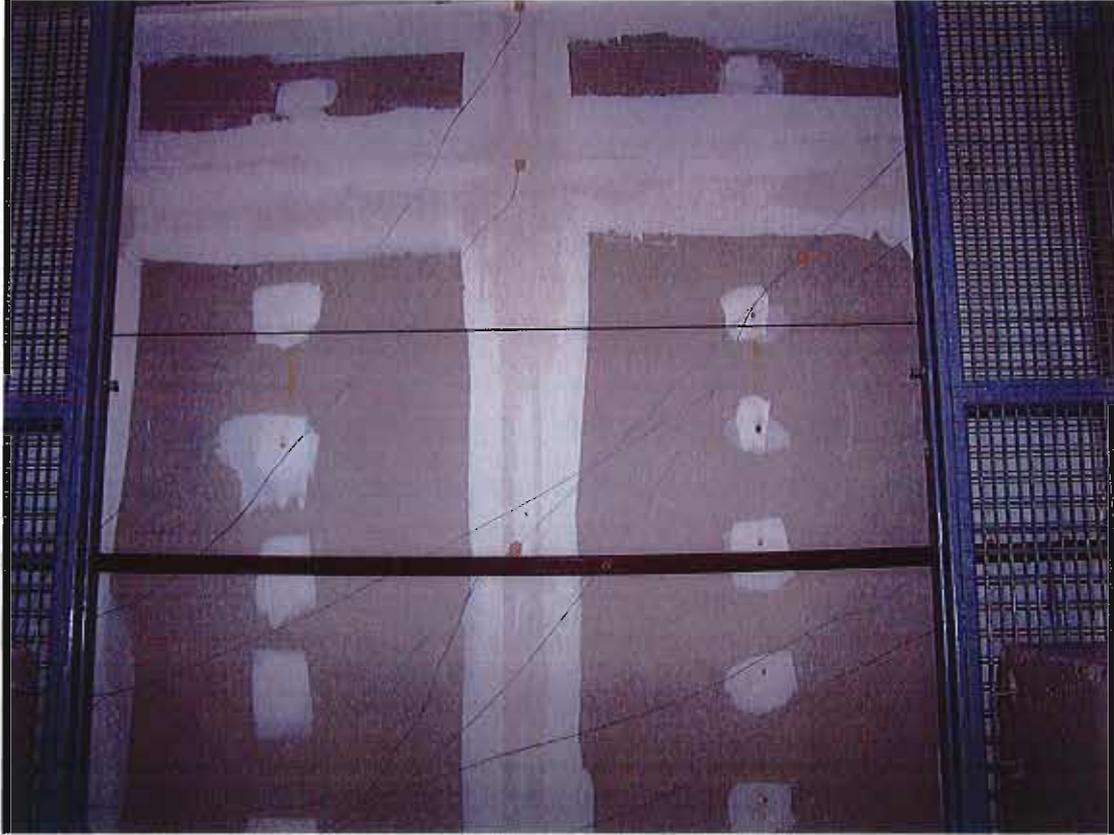
Temps	Face exposée	Face non exposée
1 h 00 min 00 s	Accentuation de la carbonisation de l'ossature primaire repérée à 46 minutes et 55 secondes d'essai avec chute partielle de matière par endroits.  Fissurations verticales multiples reliant les fissurations horizontales entre travées.	
1 h 02 min 00 s		Brunissement du parement cartonné au droit des têtes de vis dans la moitié du parement en plaques de plâtre côté bord libre.  Accentuation du désordre repéré à 56 minutes d'essai.
1 h 06 min 00 s	Ecartement des fissures repérées précédemment.  Poursuite de la chute partielle de l'ossature primaire comme repéré à 60 minutes d'essai.	Noircissement du parement cartonné au droit des têtes de vis dans la moitié du parement en plaques de plâtre côté bord libre.  Brunissement du parement cartonné au droit des têtes de vis dans la moitié du parement en plaques de plâtre côté bord fixe.
<b>1 h 07 min 00 s</b>	<b>Chute de la première peau exposée sous forme de fragments notamment dans la moitié supérieure.</b>	Brunissement du parement cartonné au droit des joints de la 1 <sup>ère</sup> peau exposée en plaques de plâtre. Evolution rapide du brunissement depuis les ¾ supérieurs du mur non-porteur.

**Brunissement du parement cartonné au droit des têtes de vis comme observé à 62 minutes d'essai**

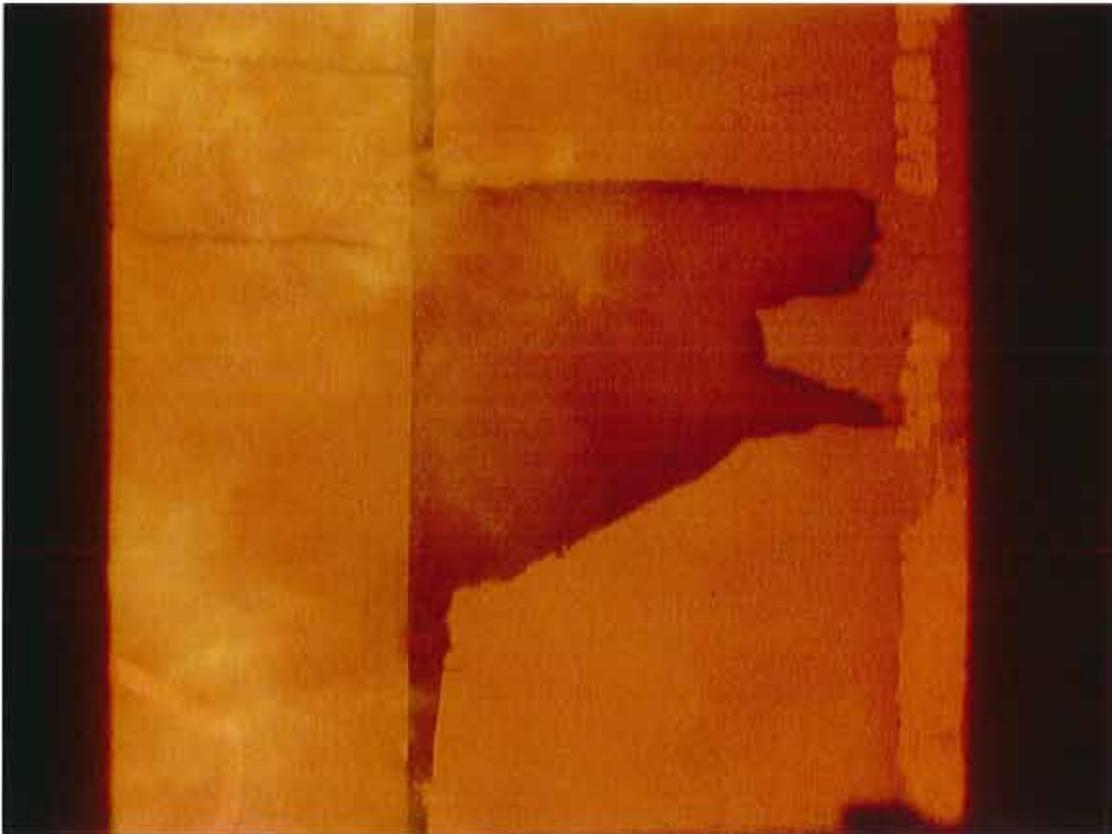
**Chute partielle de la première peau exposée en plaques de plâtre comme observé à 67 minutes d'essai**

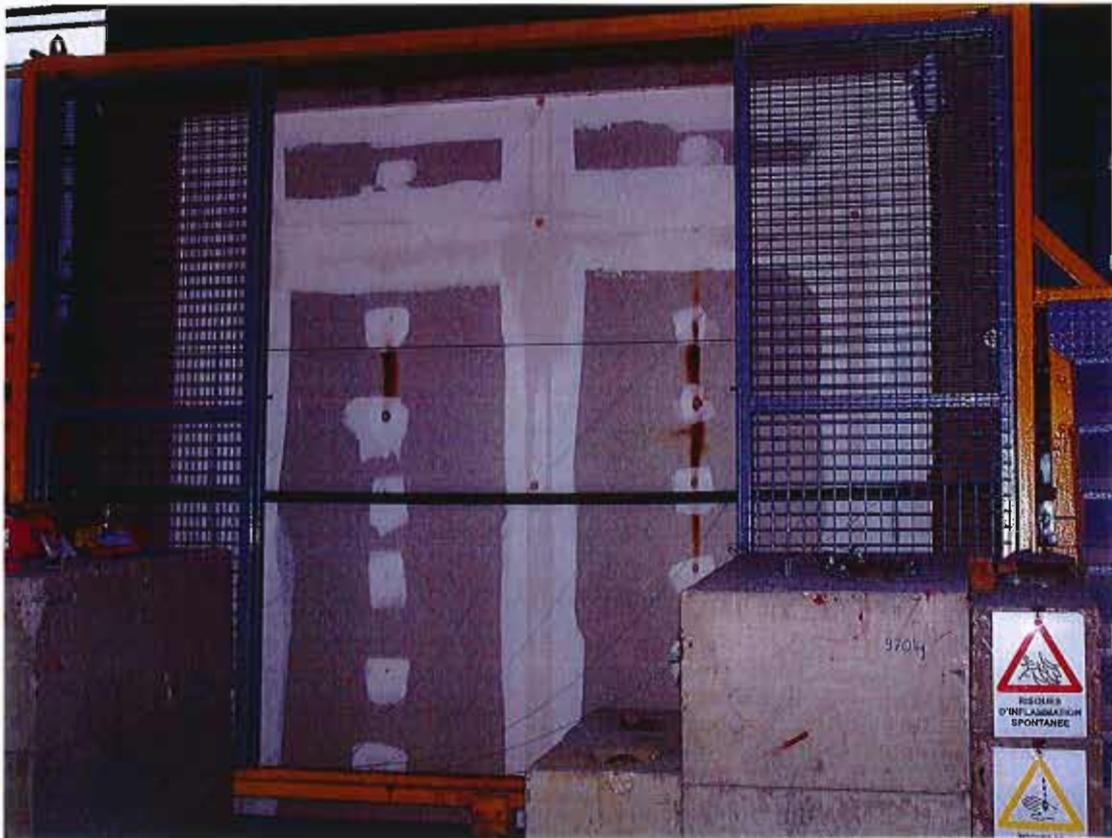
1 h 08 min 00 s	Destruction des montants de l'ossature primaire.	Noircissement évolutif du parement cartonné en partie inférieure du mur non-porteur et au droit des joints de la première peau exposée en plaques de plâtre.  Perçement du parement en plaques de plâtre au droit des fixations dans la moitié côté bord fixe.
1 h 10 min 00 s		Extension du noircissement repéré à 68 minutes en direction de la lisse inférieure mais sans l'atteindre.
1 h 11 min 50 s	<b>Arrêt de l'essai</b> pour la sécurité du personnel et du matériel.

Face non-exposée de l'élément à l'arrêt de l'essai

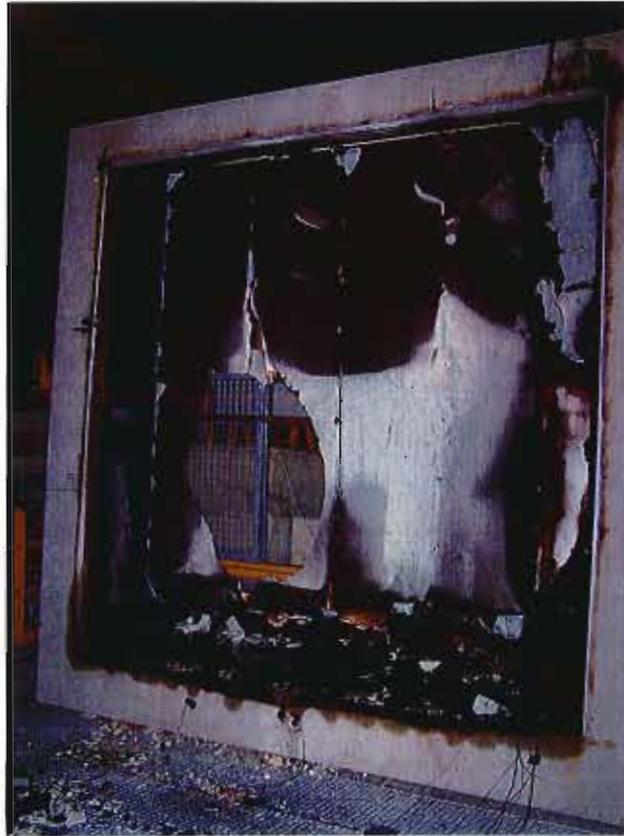
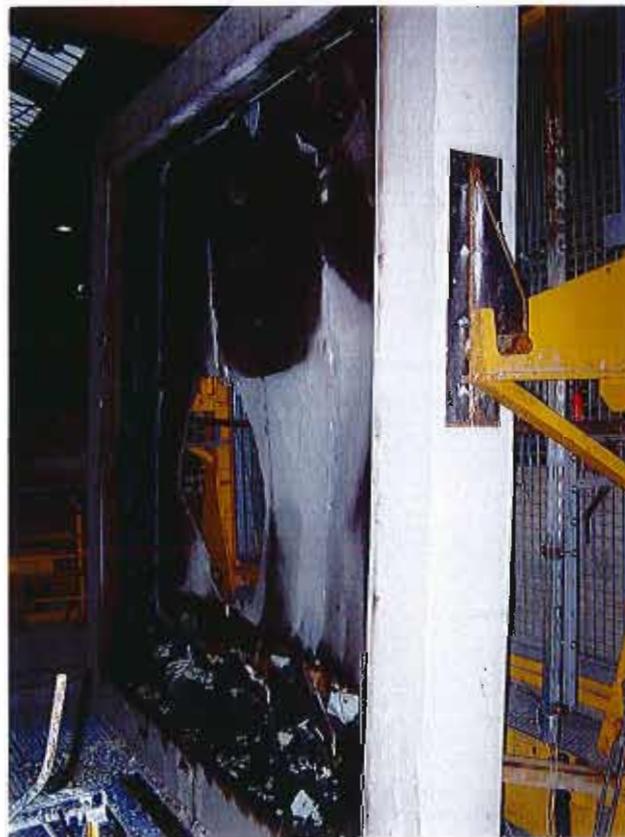
- Ouverture dans la moitié inférieure côté bord libre.
- Destruction des lattes de bardage.
- Destruction de l'ossature secondaire côté exposé.
- Destruction du pare pluie.
- Destruction de l'ossature primaire en partie courante et en lisse haute.

- La lisse inférieure est très peu carbonisée et en bon état.
- Carbonisation du deuxième montant primaire côté bord libre à 90 % environ.
- Destruction du pare-vapeur.
- Destruction de l'isolation en fibres de bois et en laine de verre.
- Destruction et chute de la première peau exposée en plaques de plâtre.
- Destruction du parement cartonné de la deuxième peau exposée en plaques de plâtre avec faïençage à petites mailles et fissurations verticales.
- Noircissement de la deuxième peau exposée en plaques de plâtre notamment dans la moitié supérieure et blanchiment dans la moitié inférieure.

**Face exposée de l'élément après essai**

**Vue de profil de la face exposée après essai**

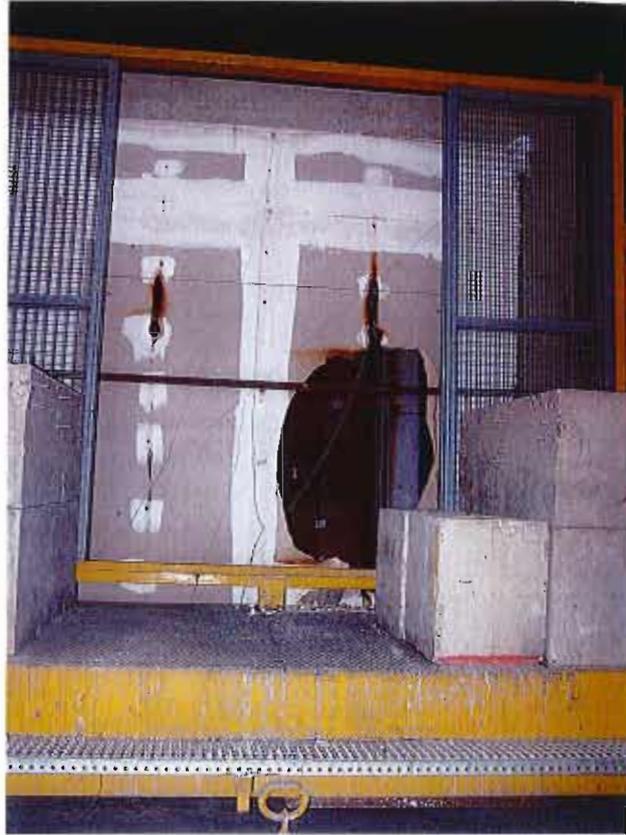
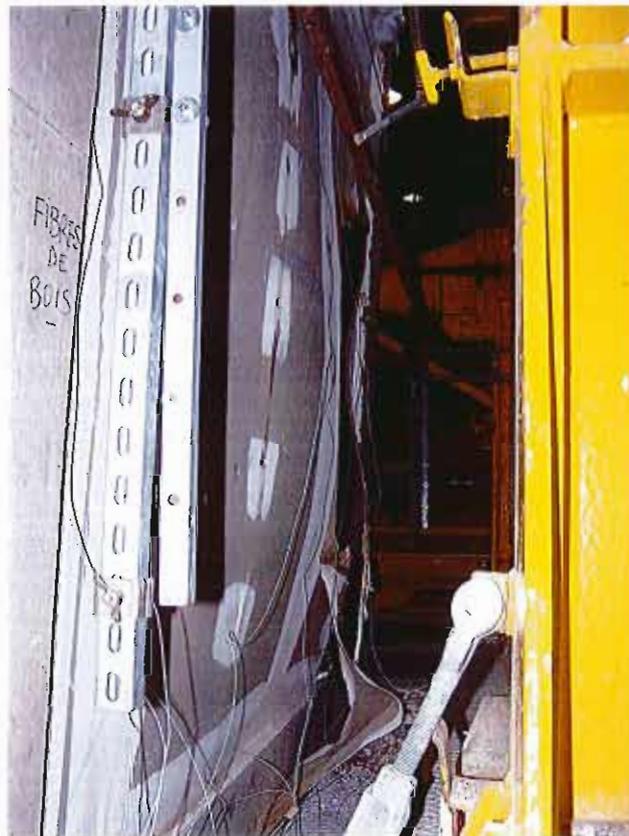
- Ouverture dans la moitié inférieure côté bord libre.
- Le parement est bombé vers l'opposé du four.
- Chute des fixations notamment en partie courante du parement.
- Noircissement du parement cartonné dans la continuité des fixations en partie supérieure des plaques entières.

**Face non-exposée de l'élément après essai**

**Vue de profil de la face non-exposée de l'élément après essai**
