RAPPORT D'ESSAIS N° RS12-107

RESISTANCE AU FEU DES PAROIS A OSSATURE BOIS

Essai de comportement au feu d'un plancher/toiture bois protégé (configuration n° 3)

Evaluation d'un système de protection rapporté en sous face d'une paroi horizontale à ossature bois

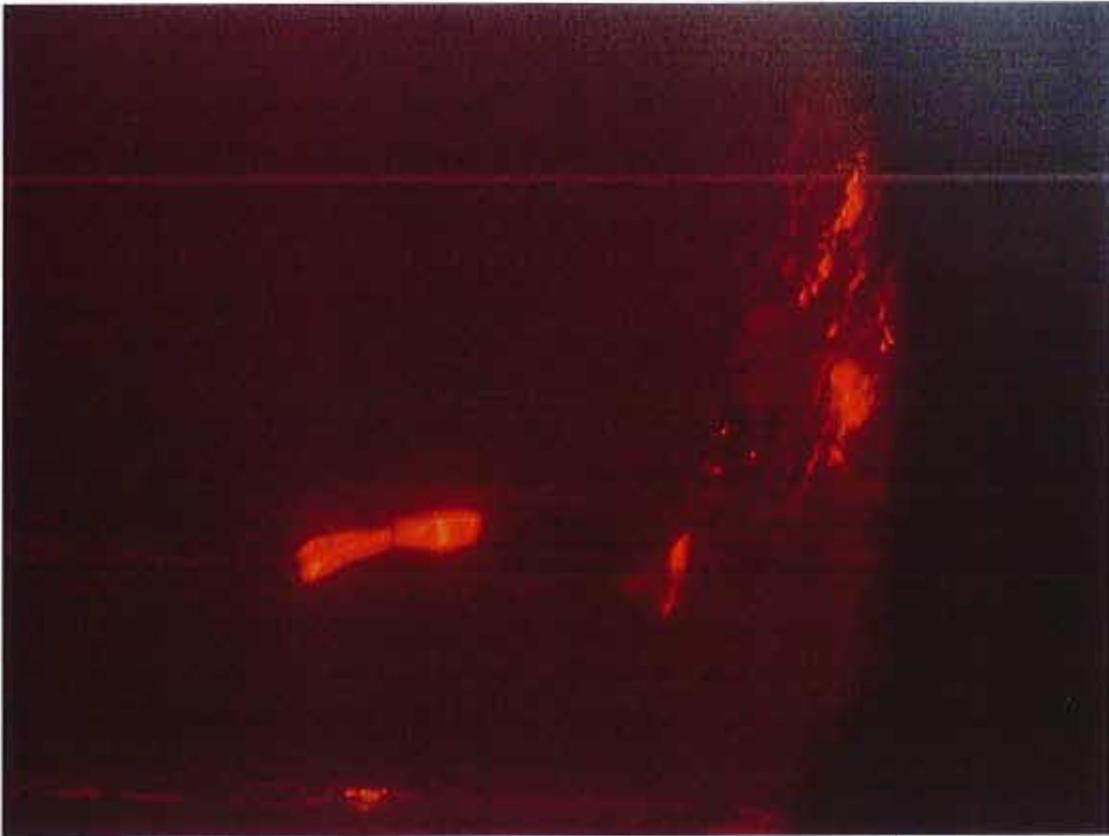
Temps	Face exposée	Face non exposée
0 h 00 min 00 s	Début de l'essai Température ambiante : 19 °C.	
0 h 01 min 00 s	Inflammation du parement cartonné des plaques de plâtre.	
0 h 01 min 20 s	Destruction du parement cartonné des plaques de plâtre. Celles-ci sont noircies et couvertes de copeaux incandescents.	
0 h 03 min 00 s	Début de la chute de l'enduit de finition avec destruction des bandes à joints.	
0 h 07 min 00 s	Arrêt des inflammations. Poursuite de la chute de l'enduit de finition. Les joints d'assemblage sont rendus visibles avec une présence de résidus incandescents de bandes à joints le long de leurs arêtes. Les joints d'assemblage semblent jointifs et affleurants.	
0 h 08 min 00 s	Chute complète de l'enduit au niveau des joints d'assemblage longitudinaux entre plaques de plâtre. Des résidus subsistent au niveau des joints d'assemblage transversaux. Début du blanchiment des plaques de plâtre depuis le centre du plafond.

Vue de détail de la face exposée à 03 minutes d'essai

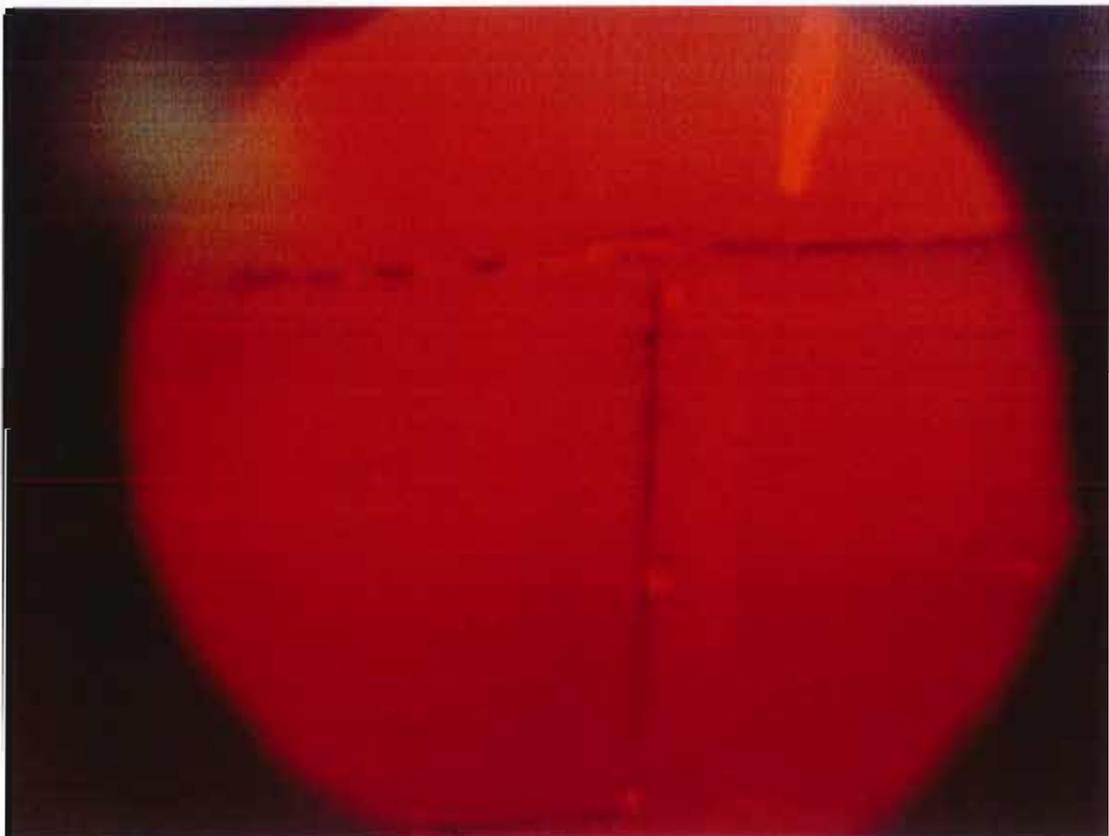
Temps	Face exposée	Face non exposée
0 h 09 min 00 s	<p>Chute complète de l'enduit au niveau de tous les joints d'assemblage entre plaques de plâtre.</p> <p>Les joints d'assemblage sont jointifs et affleurants.</p>	
0 h 11 min 00 s	<p>Ouverture de 5 environ de tous les joints d'assemblage entre plaques de plâtre.</p> <p>Début d'un désaffleurement au niveau des joints d'assemblage longitudinaux entre plaques de plâtre formant des ondes, de faible amplitude, vers le feu entre leurs lignes de fixations transversales.</p>	
0 h 13 min 00 s	<p>Ouverture de 10 environ de tous les joints d'assemblage entre plaques de plâtre.</p> <p>Pas d'évolution notable du désaffleurement comme repéré à 11 minutes d'essai.</p>	
0 h 15 min 00 s	<p>Le désaffleurement comme repéré à 11 minutes d'essai évolue aux extrémités transversales des plaques de plâtre de grande largeur situées côté OUEST du plafond, accentuant ainsi l'onde située entre les fixations de rive et la première ligne de fixation transversale de ces plaques.</p> <p>Ouverture de 20 environ des joints d'assemblage longitudinaux et de 10 à 15 environ des joints d'assemblage transversaux entre plaques de plâtre.</p>

Vue de détail de la face non exposée à 11 minutes d'essai

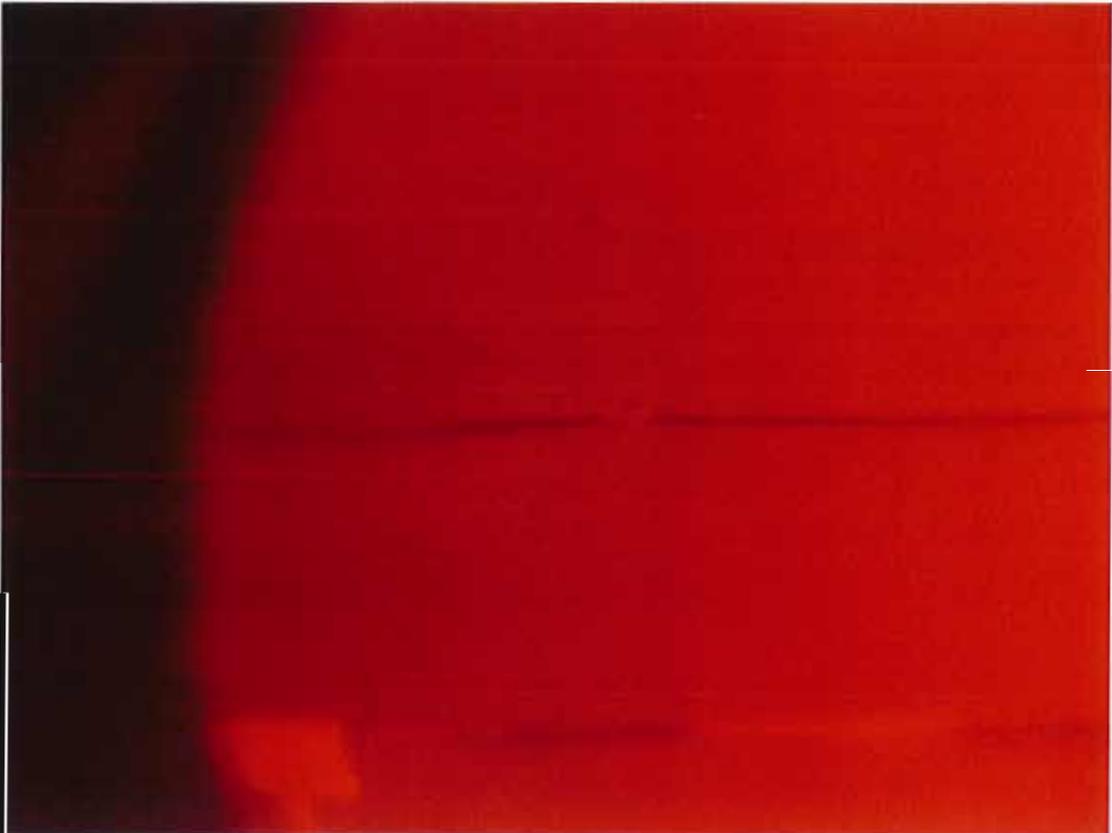
0 h 19 min 00 s	<p>Affaissement des plaques de plâtre de grande largeur le long de leurs joints d'assemblage longitudinaux par une accentuation du désaffleurement comme repéré à 11 minutes d'essai. Celles-ci semblent en équilibre précaire.</p>	
0 h 20 min 00 s	<p>Fissurations au droit des fixations de rive des plaques de plâtre qui se craquellent et s'affaissent, accentuant les déformations en forme d'ondes repérées jusqu'alors et les ouvertures aux joints d'assemblage.</p>	
0 h 22 min 00 s	<p>Des panaches de flammes émergent des ouvertures situées au niveau des joints d'assemblage longitudinaux entre plaques de plâtre.</p>

Vue de détail de la face exposée à 19 minutes d'essai

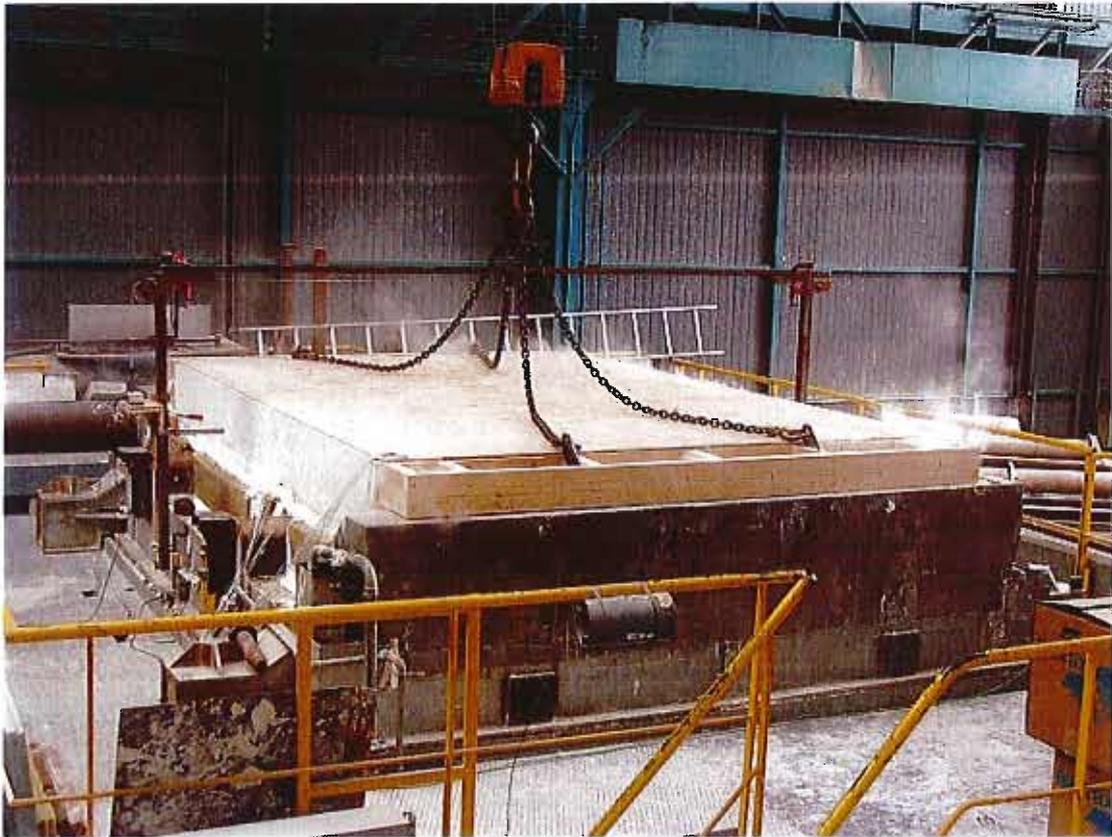
Vue de la face non exposée à 20 minutes d'essai

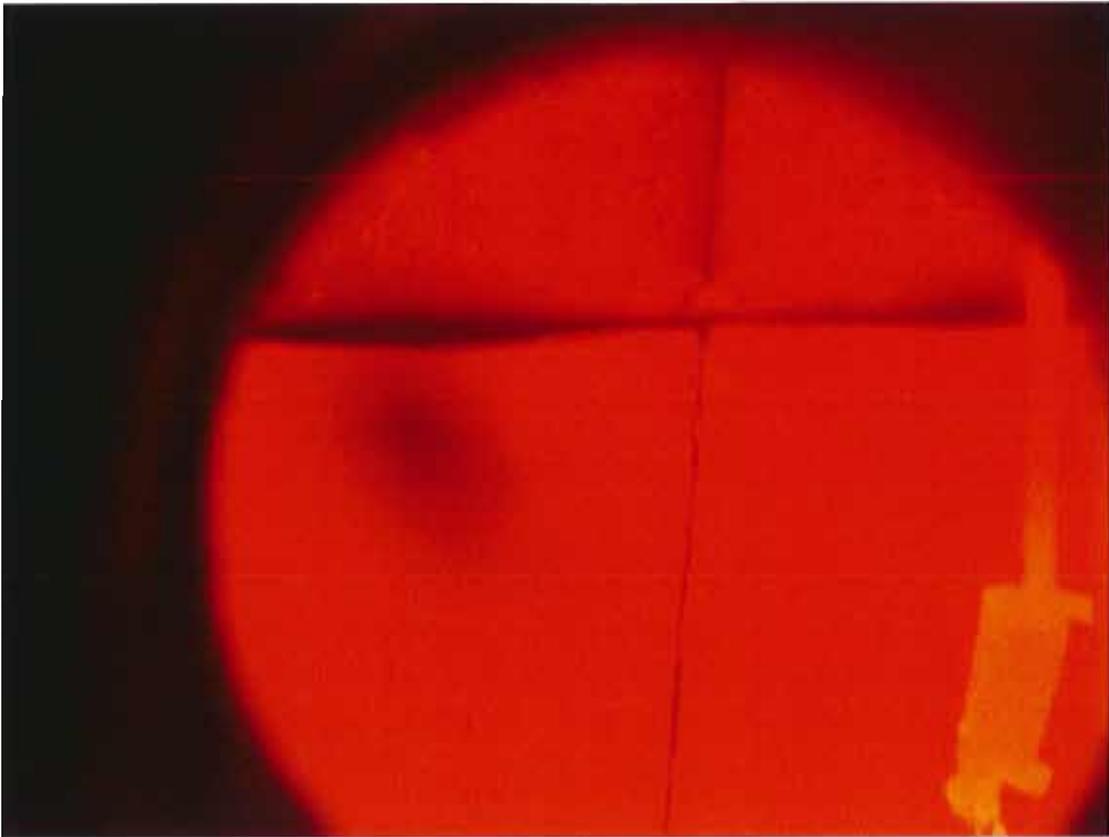
Temps	Face exposée	Face non exposée
0 h 27 min 00 s	<p>De la troisième peau, il ne subsiste que les plaques de plâtre de petite largeur et de grande largeur situées, respectivement, au niveau des rives EST et OUEST du plafond.</p> <p>Les plaques de plâtre de grande largeur présentent des ondes de forte amplitude entre leurs lignes de fixations transversales. Par ce désordre, les plaques de plâtre de la 3^{ème} peau ne sont plus en contact avec celles de la 2^{ème} peau qui sont rendues partiellement visibles par les ouvertures et dépourvues de parement cartonné.</p>	
0 h 29 min 00 s	<p>Aux endroits découverts, les plaques de plâtre de la 2^{ème} peau s'affaissent au niveau de leurs bords longitudinaux et forment des ondes à amplitude faible entre leurs lignes de fixations transversales, atténuant ainsi les ouvertures formées par celles des plaques de la 3^{ème} peau comme repérées à 27 minutes d'essai.</p> <p>Ouverture des joints d'assemblage entre plaques de plâtre de la 2^{ème} peau de 20 environ.</p>

Vue de détail de la face exposée à 27 minutes d'essai

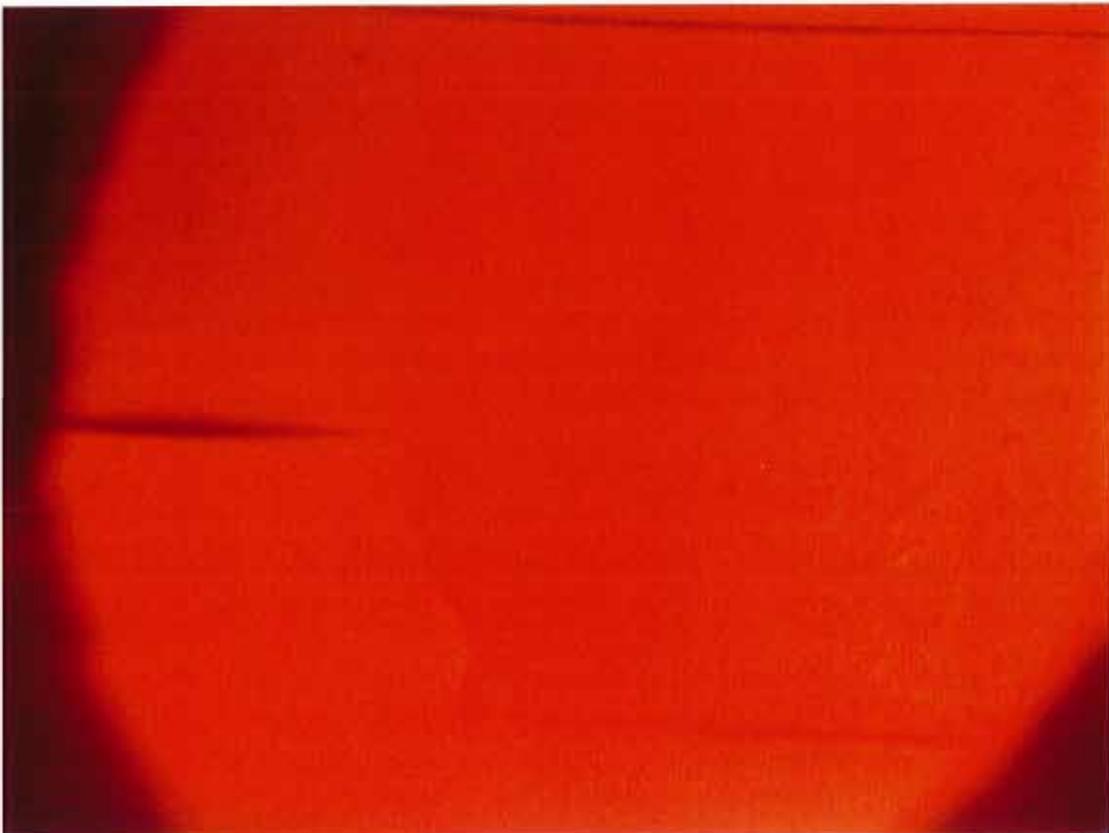
0 h 35 min 00 s	<p>Plaques de plâtre de la 3^{ème} peau toujours en place comme décrit à 27 minutes d'essai. Elles semblent en équilibre précaire par des fissurations au droit des fixations de rive où elles se craquellent et s'affaissent, accentuant les déformations en forme d'ondes repérées jusqu'alors.</p>	
0 h 38 min 00 s	<p>Poursuite des chutes des plaques de plâtre de petite largeur comme repérées à 36 minutes d'essai.</p> <p>Celles-ci se poursuivent le long de la rive EST vers le SUD du plafond, sans l'atteindre cependant, par une fragmentation par déchirure des plaques de plâtre au droit de chaque ligne de fixations transversales.</p>	
0 h 40 min 00 s	<p>Ouverture des joints d'assemblage longitudinaux et transversaux entre plaques de plâtre de la 2^{ème} peau de 20 à 25 environ.</p> <p>Poursuite des chutes de plaques de plâtre de la 3^{ème} peau comme repérées à 38 minutes d'essai.</p>

Vue de détail de la face exposée à 38 minutes d'essai

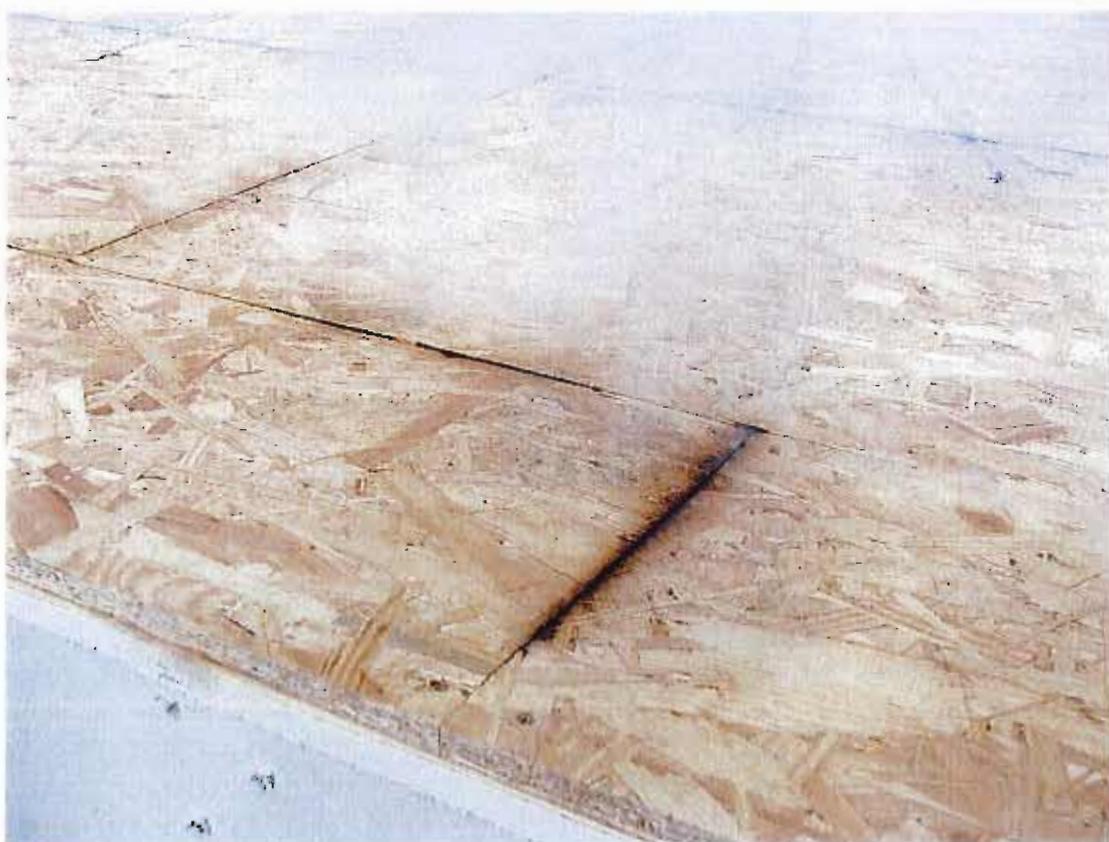
Temps	Face exposée	Face non exposée
0 h 43 min 00 s	Des panaches de flammes émergent des ouvertures situées au niveau des joints d'assemblage longitudinaux entre plaques de plâtre de la 2 ^{ème} peau.	A mi-portée et côté rive EST du plancher, dégagements de fumée avec noircissement des arêtes des panneaux de sol du plancher au niveau de leurs joints d'assemblage longitudinal et notamment transversal. Ce dernier présente une ouverture de 1 environ. Test du tampon de coton au niveau du joint transversal : pas d'inflammation.
0 h 44 min 00 s		Dégagements de fumée au niveau de tous les joints d'assemblage entre panneaux de sol du plancher. Ceux-ci sont plus importants à mi-portée, notamment côté rive longitudinale EST du plancher où les arêtes des panneaux sont noircies. Test du tampon de coton comme à 43 minutes d'essai : pas d'inflammation.
0 h 48 min 00 s	Chute de la plaque de plâtre de grande largeur de la 2 ^{ème} peau située côté SUD/OUEST du plafond. Vive et brève inflammation du parement cartonné des plaques de plâtre de la 2 ^{ème} peau alors mises à nu. Elles sont recouvertes de copeaux incandescents qui chutent rapidement. Leurs joints d'assemblage sont ouverts de 20 à 25.

Vue de détail de la face non exposée au niveau du joint transversal central EST à 43 minutes

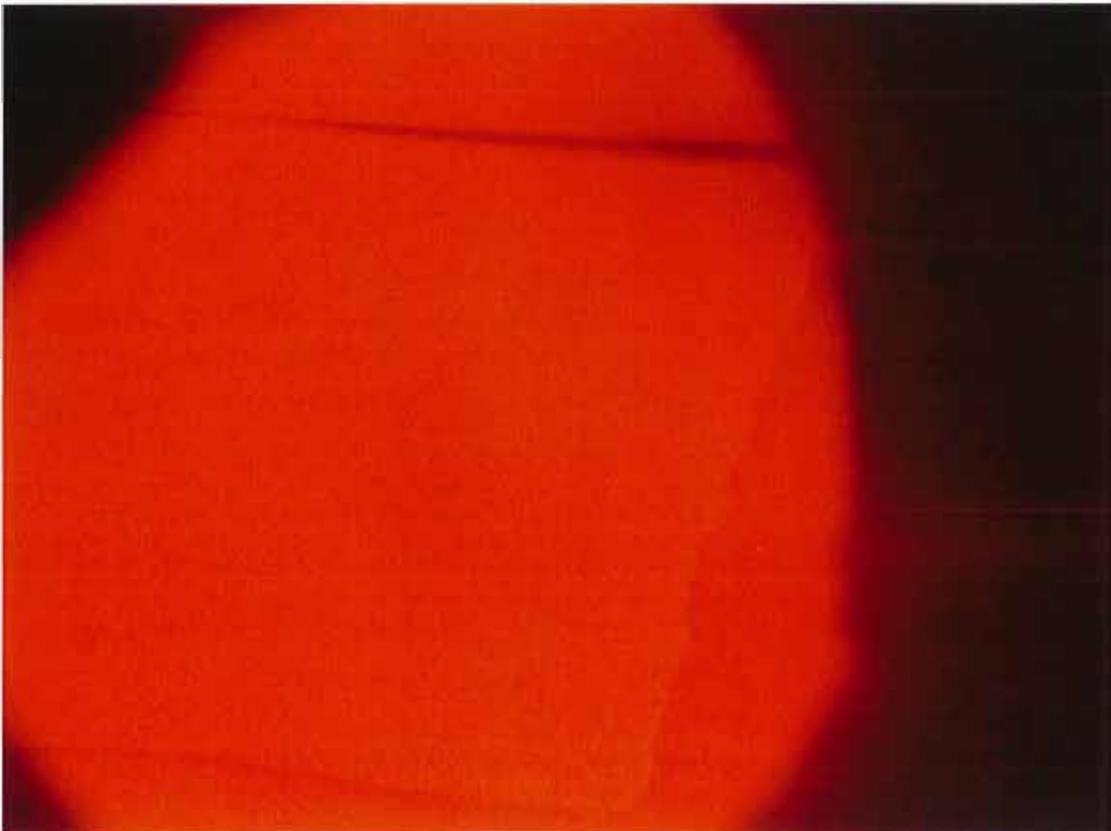
Vue de détail de la face exposée à 63 minutes d'essai
(affaissement plaques de plâtre de la 2^{ème} peau)

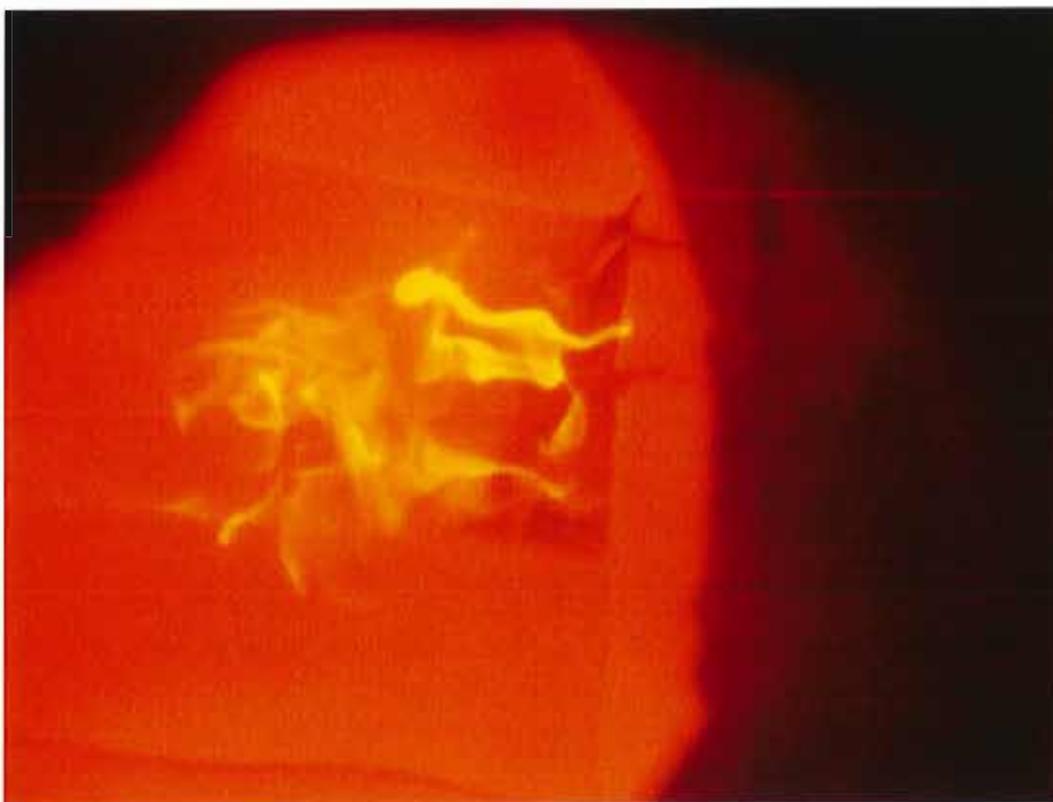
↑ Vue de détails de la face exposée à 67 minutes d'essai ↓

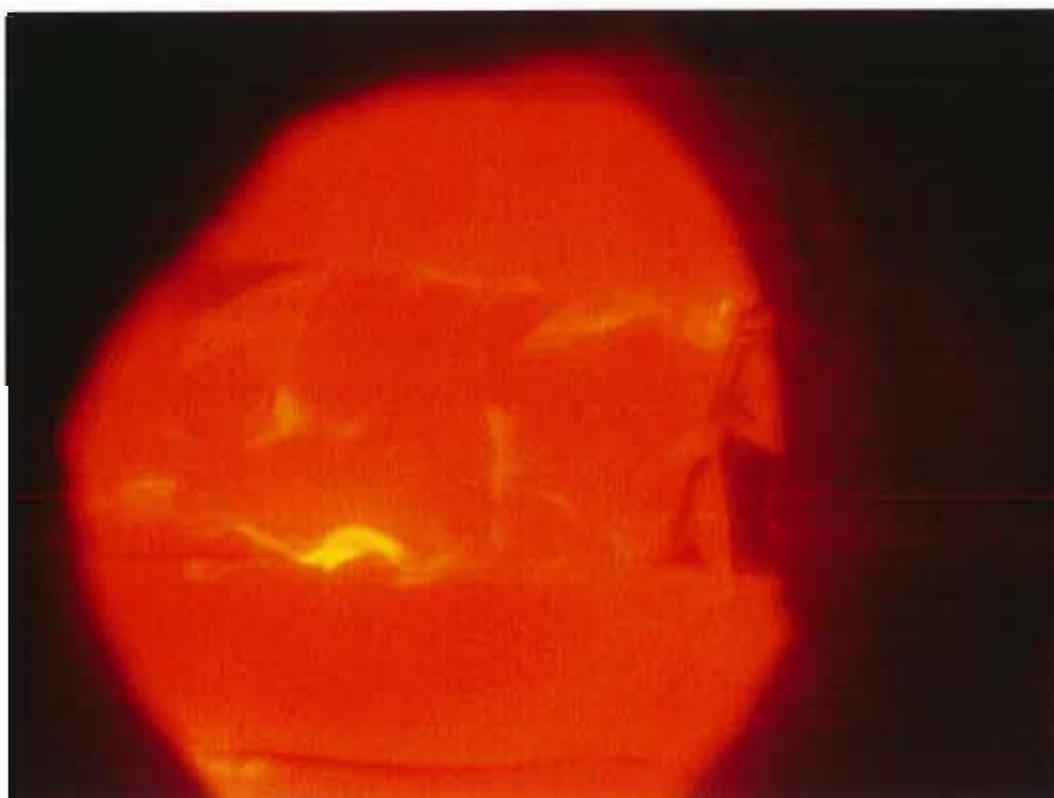
Vue de détail de la face exposée à 63 minutes d'essai
(affaissement plaques de plâtre de la 2^{ème} peau)

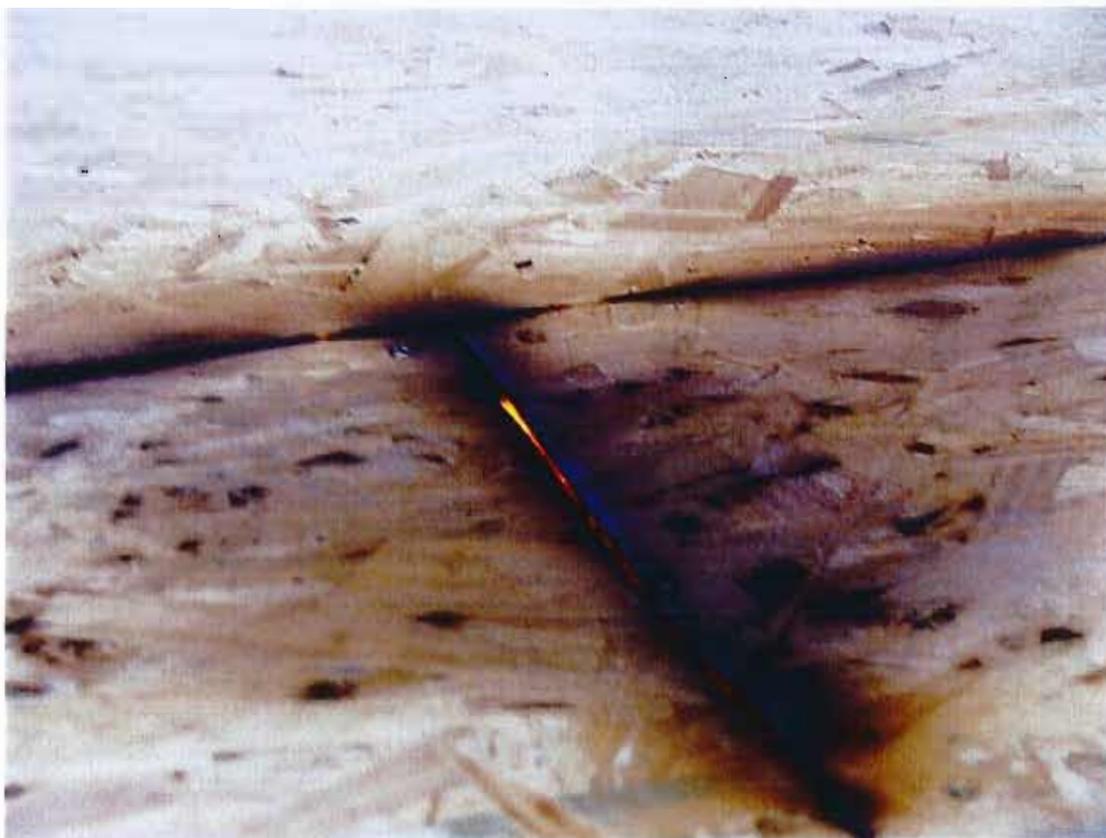
Inflammation soutenue à	69 minutes (sans échec)
Inflammation du tampon de coton à	68 minutes
Pénétration ou déplacement d'un calibre d'ouverture à	69 minutes (sans échec)

Vue de détail de la face non exposée au niveau du joint transversal central EST à 68 minutes

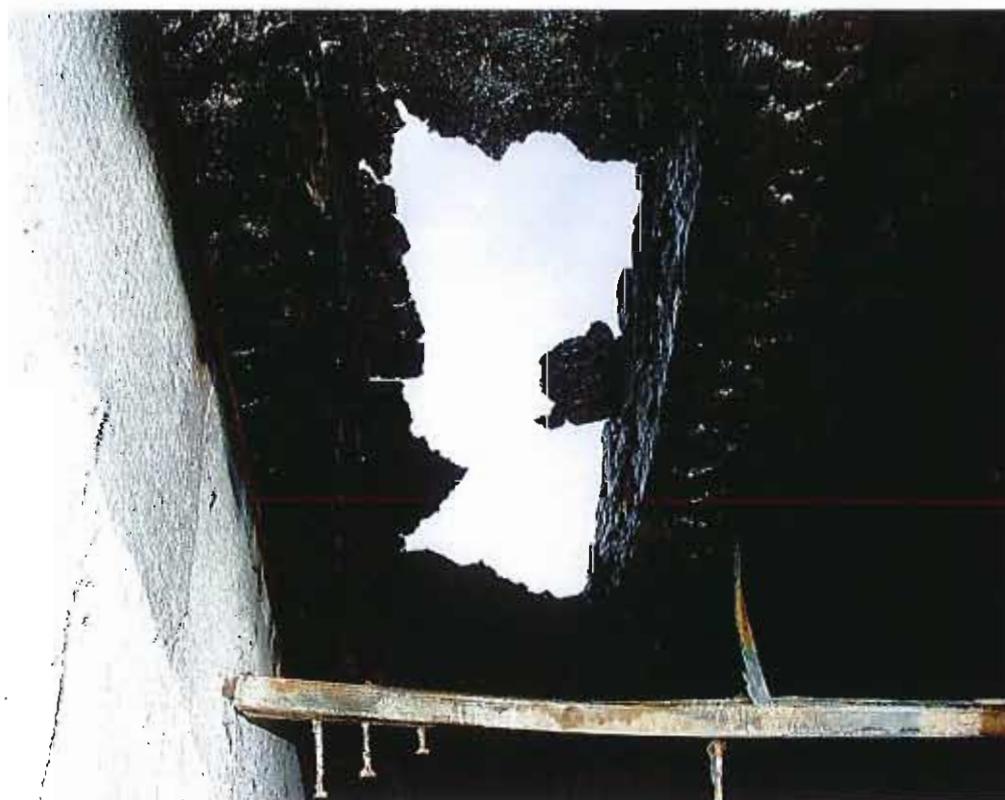
1 h 07 min 00 s	<p>Chute des plaques de plâtre de la 1^{ère} peau dans le quart SUD/EST du plafond avec une vive inflammation en lieu et place. L'isolant et les solives du plancher sont rendues visibles.</p> <p>Destruction rapide du matelas isolant à l'endroit découvert.</p>	
1 h 08 min 00 s		<p>Percement au joint d'assemblage transversal situé au centre et côté rive EST du plancher.</p> <p>Test du tampon de coton : inflammation.</p> <p>FIN DE L'ETANCHEITE AU FEU ET DE L'ISOLATION THERMIQUE DU PLANCHER.</p>
1 h 09 min 00 s	Arrêt de l'essai pour la sécurité du personnel et du matériel.	
1 h 11 min 00 s	Arrosage (extinction de l'inflammation observée en face exposée avec retrait des plaques et du matelas isolant encore en place à 1 h 21 min.).

Vue de détail de la perforation depuis la face exposée
