RAPPORT D'ESSAIS N° RS14-102/A

CONCERNANT UN ESSAI DE RESISTANCE AU FEU

SUR PLANCHER

Essai de comportement au feu d'un plancher bois

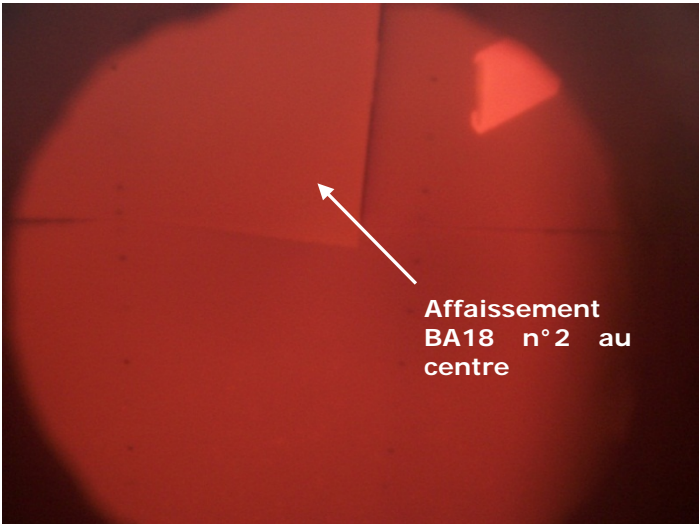
Temps	Face exposée	Face non exposée
0 h 20 min	<p>Les affaissements repérés à 19 minutes d'essai sont plus importants au niveau des grandes plaques de la 2^{ème} peau montée, notamment entre les deux grandes plaques centrales. Arrêt des projections de copeaux incandescents comme repérés depuis la 16^{ème} minute d'essai.</p>

<p>Affaissement BA18 n°2 au centre</p> <p>Détail de la grande plaque centrale à 20 minutes d'essai</p>

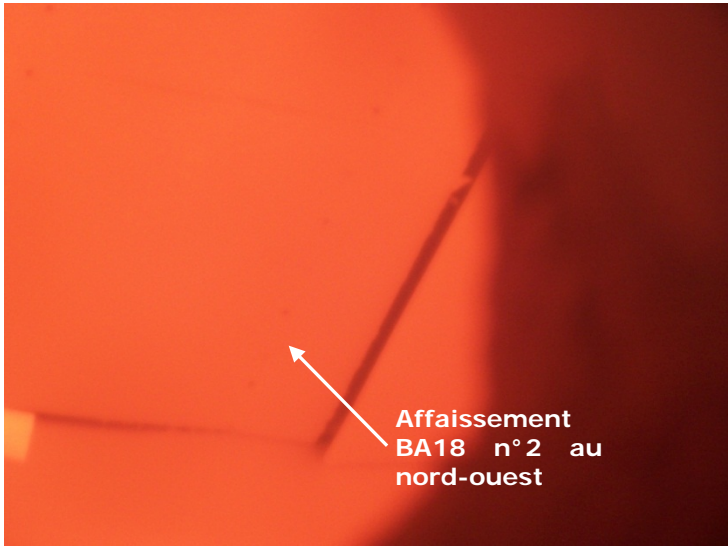
<p>Affaissement BA18 n°2 au nord-ouest</p> <p>Détail de la grande plaque NORD/OUEST à 20 minutes d'essai</p>	<p>Aucune évolution notable. Aucun dégagement de fumée en partie courante du plancher.</p>

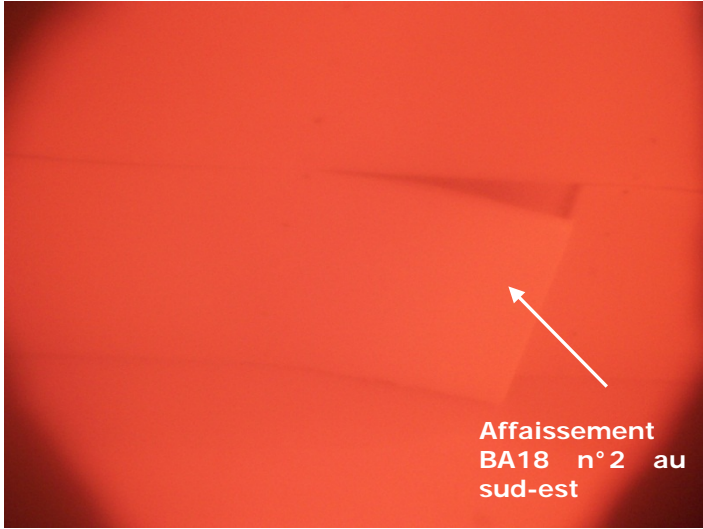
Temps	Face exposée	Face non exposée
0 h 24 min	<p>Mise en porte-à-faux de la grande plaque centrale située côté SUD et celle de petite largeur située dans l'angle SUD/EST du plafond. Au niveau de ces dernières, la partie affaissée semble en équilibre précaire.</p>

<p>Détail de la plaque de petite largeur SUD/EST à 24 minutes d'essai</p>	
0 h 27 min	Les affaissements repérés jusqu'alors semblent ne plus évoluer.	
0 h 32 min	Reprise des projections de particules incandescentes depuis les zones affaissées accompagnées par endroits d'inflammations sporadiques très brèves.	
0 h 35 min		Aucune évolution notable.
0 h 41 min	Inflammations sporadiques au travers des ouvertures par festonnage situés aux joints d'assemblage longitudinaux entre plaques de plâtre de la 2 ^{ème} peau montée. Ces inflammations se concentrent essentiellement au centre du plafond.	
0 h 42 min	Au centre du plafond, affaissement notable du bord transversal de la grande plaque de plâtre centrale SUD de la 2 ^{ème} peau montée. Désormais, l'angle formé par le fragment, par rapport au plan initial du parement, est d'environ 45°. Même observation au niveau de la plaque de plâtre de petite largeur Sud-Est.

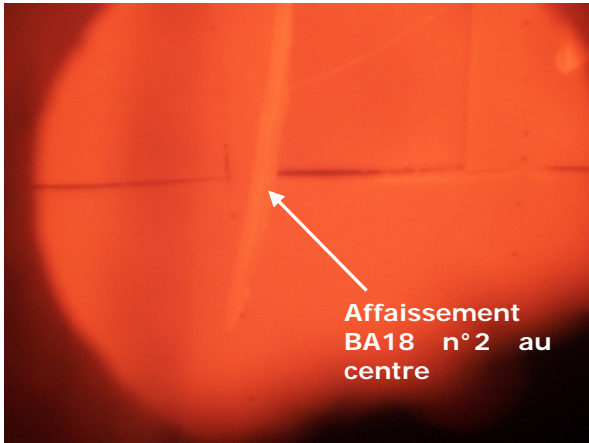
<p>Affaissement BA18 n°2 au centre</p> <p>Détail de l'affaissement de la grande plaque centrale à 56 minutes d'essai</p>

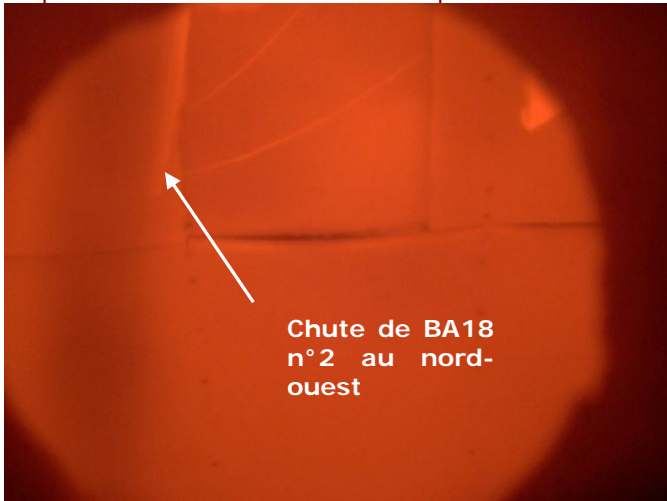
Temps	Face exposée	Face non exposée
1 h 00 min	<p>Chute des fragments affaissés repérés jusqu'alors au niveau des plaques NORD/OUEST et SUD/EST. Aux endroits découverts, les plaques de plâtre de la 1^{ère} peau montée ne présentent aucune trace de leur parement cartonné.</p>

<p>Chute de BA18 n°2 au nord-ouest</p> <p>Détail de la chute de la deuxième peau comme repérée à 1 heure d'essai</p>	<p>Poursuite des dégagements de fumée repérés à 55 minutes d'essai. Leur densité et intensité semblent ne pas avoir évolué.</p>
1 h 02 min	<p>Au niveau des chutes et en rives des bords fragmentés, les plaques de plâtre de la 2^{ème} peau montée s'arrachent progressivement de leurs fixations, des angles vers le centre, pour finir par s'affaisser en bandes transversales sur une longueur correspondant à l'entraxe des fourrures.</p>	
1 h 07 min	<p>Passage de flammes sporadiques au travers des ouvertures par festonnage le long des joints longitudinaux entre plaques de plâtre de la 1^{ère} peau montée rendus visible par la chute partielle de la grande plaque de plâtre centrale SUD de la 2^{ème} peau montée. Affaissement en onglet des angles des plaques de plâtre de la 1^{ère} peau rendu visibles par la chute partielle de la plaque de plâtre de petite largeur SUD/EST. Toutefois, aucune particule incandescente ni inflammation visible au travers de ce désordre.</p>

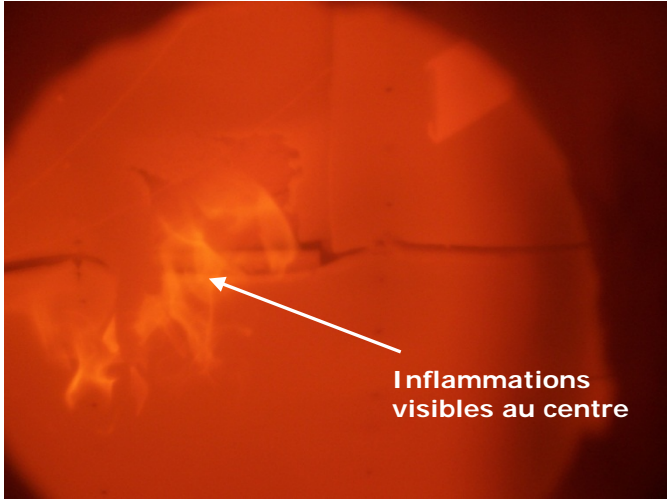
Temps	Face exposée	Face non exposée
1 h 09 min	<p>Poursuite de la chute de plaques de plâtre de la 2^{ème} peau montée sous la forme de bandes transversales qui se déchirent le long de leurs fixations.</p> <p>Important festonnage des plaques de plâtre de la 1^{ère} peau montée rendues visibles le long de leurs rives longitudinales, formant des ouvertures. Au centre du plafond, des inflammations continues émergent de ces ouvertures.</p>

<p style="text-align: center;">Inflammations visibles au centre</p> <p>Détail des inflammations comme repérées à 1 heure et 09 minutes d'essai</p>	
1 h 11 min	<p>Accentuation notables des inflammations repérées à 1 heure et 09 minutes d'essai.</p> <p>Au centre du plafond, la plaque de plâtre centrale de la 1^{ère} peau montée se déchire au droit d'une fourrure.</p>	
1 h 14 mn	<p>Des panaches de flammes émergent de la déchirure repérée à 1 heure et 11 minutes d'essai.</p>

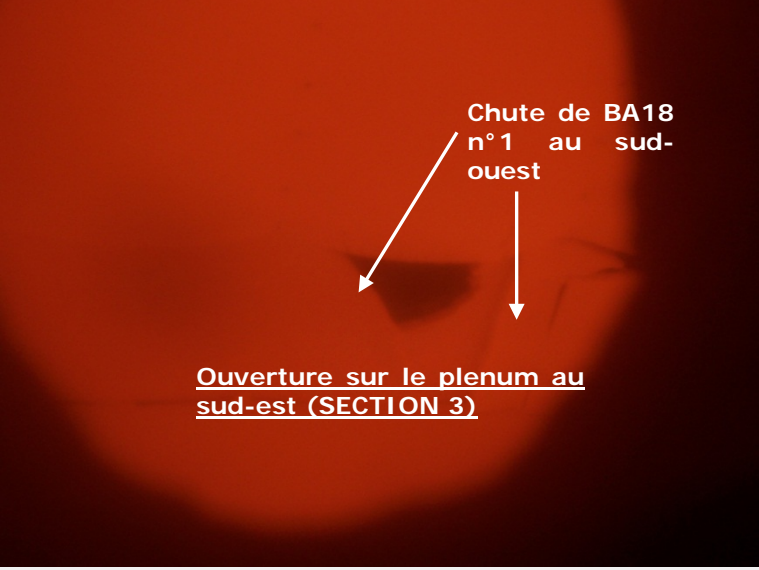
Temps	Face exposée	Face non exposée
1 h 19 min	<p>Chute d'un fragment de la 1^{ère} peau montée au niveau du joint transversal SUD/EST entre plaques de plâtre de petite largeur, formant une ouverture triangulaire d'environ 200 x 200 (h x b). Aucune inflammation n'est visible au travers de ce désordre.</p>

<p>Détail de la chute des plaques de la 1^{ère} peau à 1 heure et 19 minutes d'essai</p>	
1 h 20 min	<p>Poursuite de la chute des plaques de plâtre de la 1^{ère} peau montée dans l'angle SUD/EST du plafond.</p>

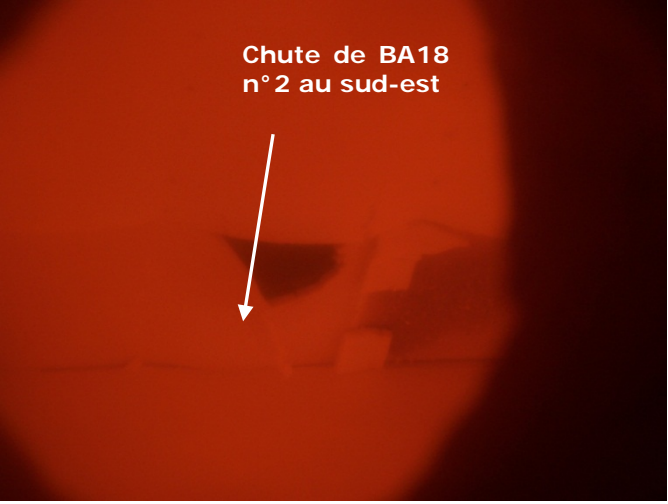
<p>Détail de la chute des plaques de la 1^{ère} peau comme repérée à 1 heure et 20 minutes d'essai</p>	<p>Accentuation notable des dégagements de fumée au travers des joints d'assemblage entre lattes du plancher, notamment dans le quartier SUD/EST du plancher où ils sont très chargés avec une coloration des lattes aux endroits d'émergences.</p>
1 h 20 min 10 s	<p>Inflammation intense visible au travers de l'ouverture repérée à 1 heure et 19 minutes d'essai.</p>

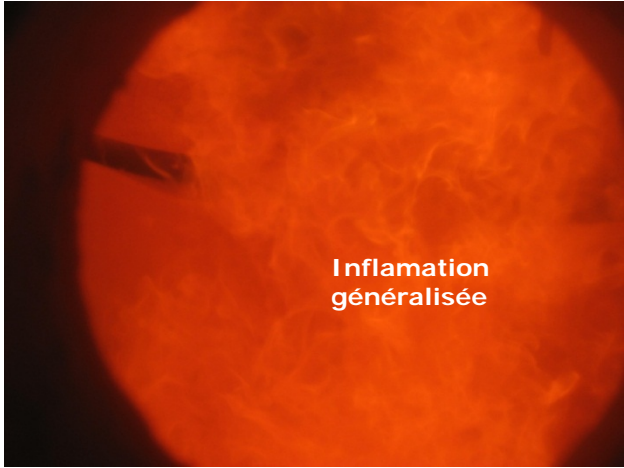
Temps	Face exposée	Face non exposée
1 h 24 min	<p>Chute en provenance de la face exposée. Impossible d'identifier la zone et les matériaux du plafond concernés au travers des inflammations comme repérées à 1 heure et 20 minutes et 30 secondes d'essai.</p>

<p>Détail de la face exposée à 1 h 24 minutes d'essai</p>	
1 h 29 min		<p>Percement du sol du plancher dans son quartier SUD/EST avec passage de flammes soutenues (Figure 11).</p> <p>FIN DES CRITERES D'ETANCHEITE AU FEU ET DE L'ISOLATION THERMIQUE DU PLANCHER.</p>
1 h 29 min	Arrêt de l'essai pour la sécurité du personnel et l'imminence d'une détérioration du matériel	
1 h 34 min	Arrosage	
1 h 44 min	Fin de l'arrosage (extinction complète)

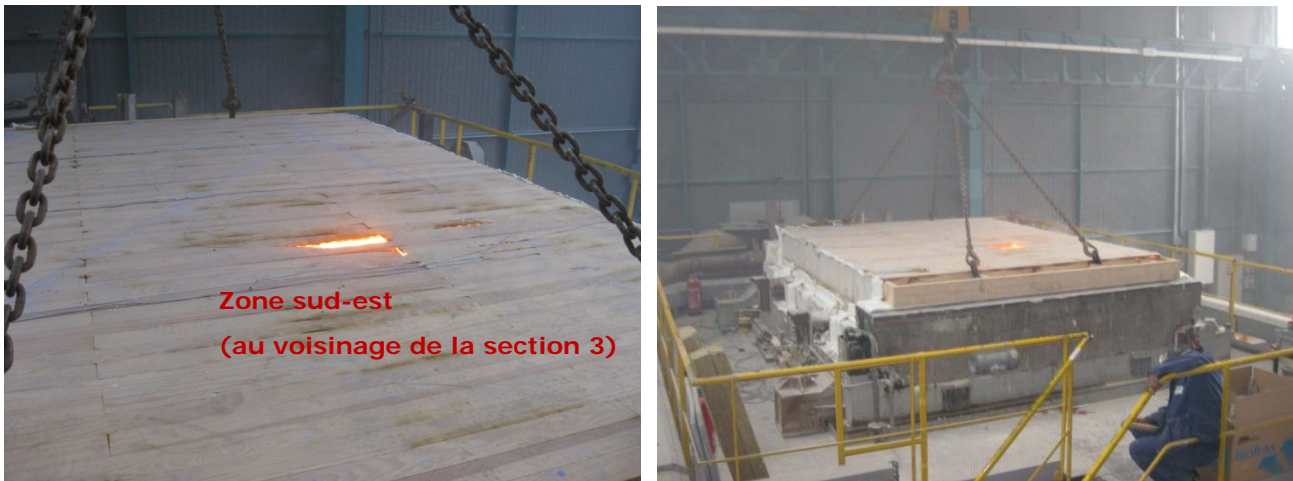
Figure 11 : Détail du percement à 1 heure et 29 minutes d'essai

La fin de **l'étanchéité au feu pour cet essai a été de 89 min** pour cause de percement du sol du plancher avec production d'une inflammation soutenue.

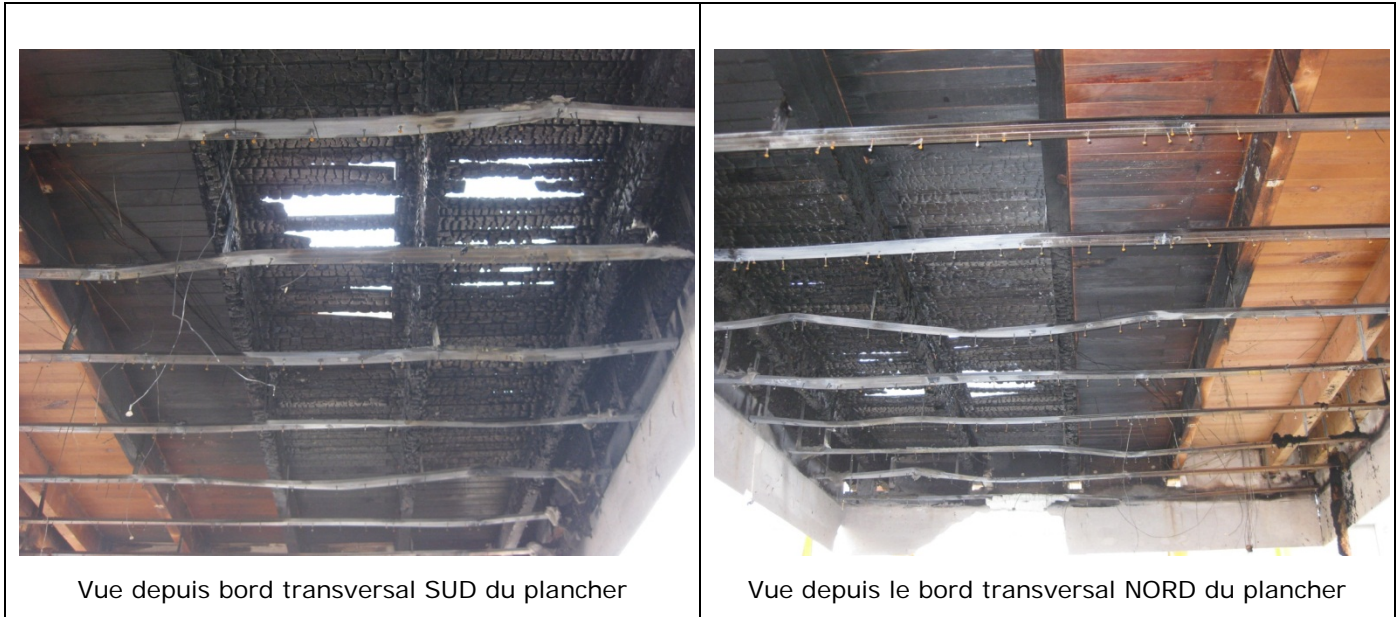
Figure 21 : Photographies de la face inférieure du plancher après le refroidissement

- Les photographies Figure 21 laissent penser à une destruction du plancher qui s'est effectuée principalement de l'est vers l'ouest et du sud vers le nord.
- La travée OUEST et la rive NORD sont quasiment intactes avec une légère carbonisation pelliculaire formant un film de suie.
- La carbonisation est plus marquée dans le coin sud-est (correspondant au voisinage de la SECTION 3).

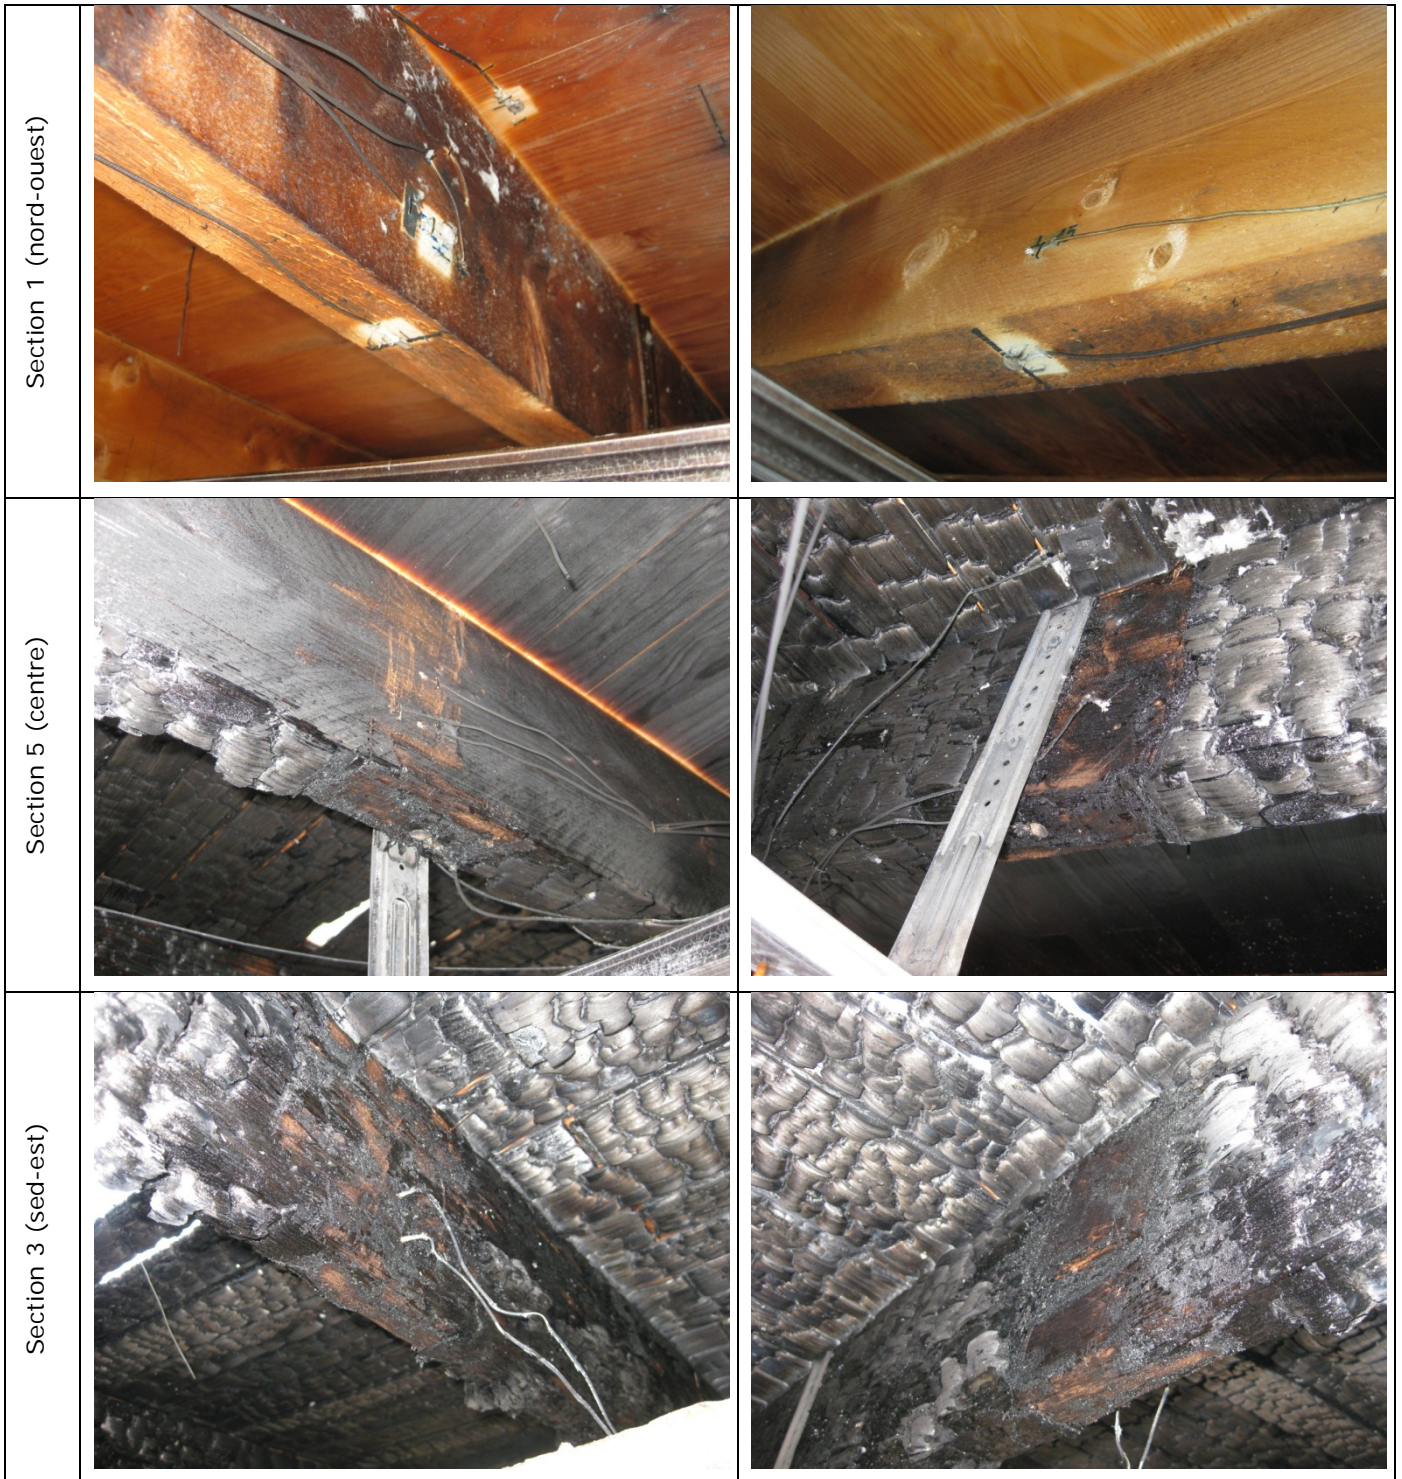
Figure 22 : Photographies des solives dans les sections 1, 5 et 3 après le refroidissement

Les sections de bois les plus réduites (SECTION 3 et SECTION 5) correspondant à celles ayant présentées les augmentations de températures les plus rapides pendant l'essai (Figure 19).
