Rapport d'essais n° RS16-009

Concernant un écran de protection rapporté sous un plancher bois

Essai de résistance au feu concernant un écran de protection rapporté sous un plancher bois

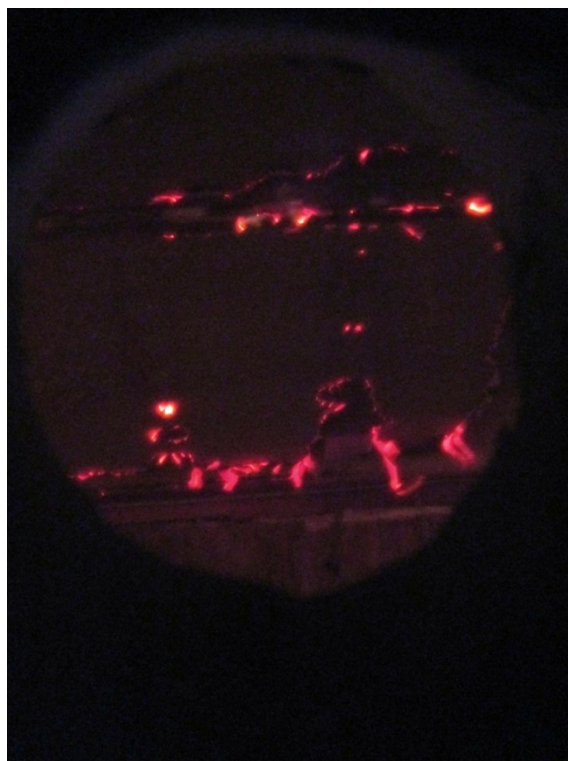
Détail du phénomène observé à t = 03 [min] 00 [s]

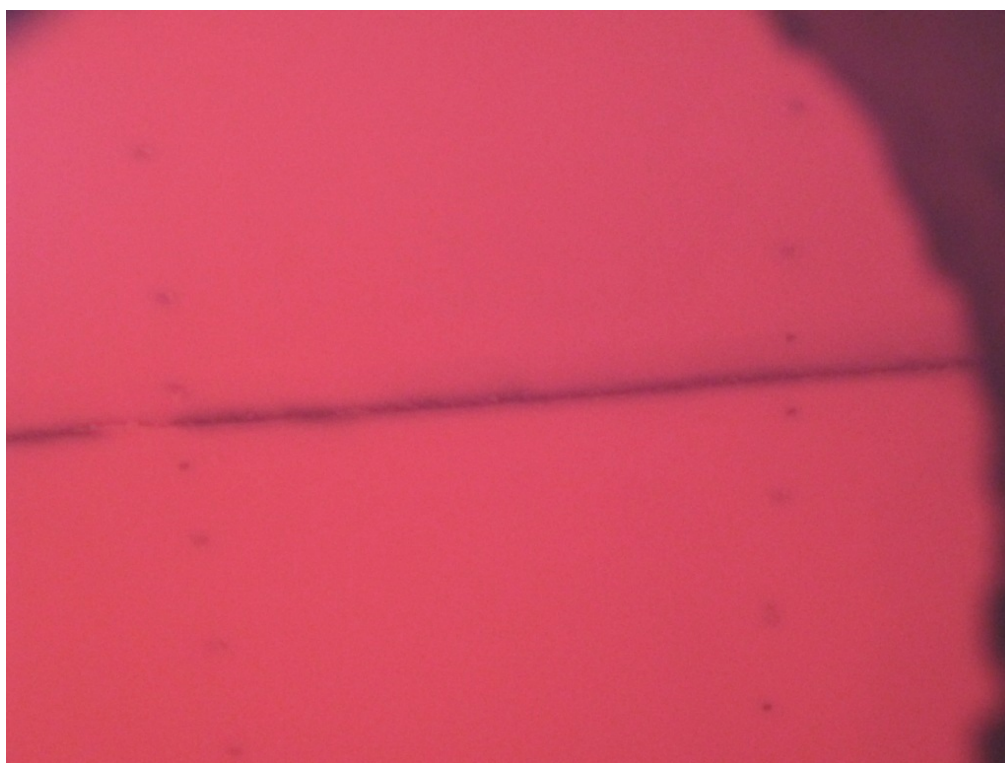
Détail du phénomène observé à t = 23 [min] 30 [s]

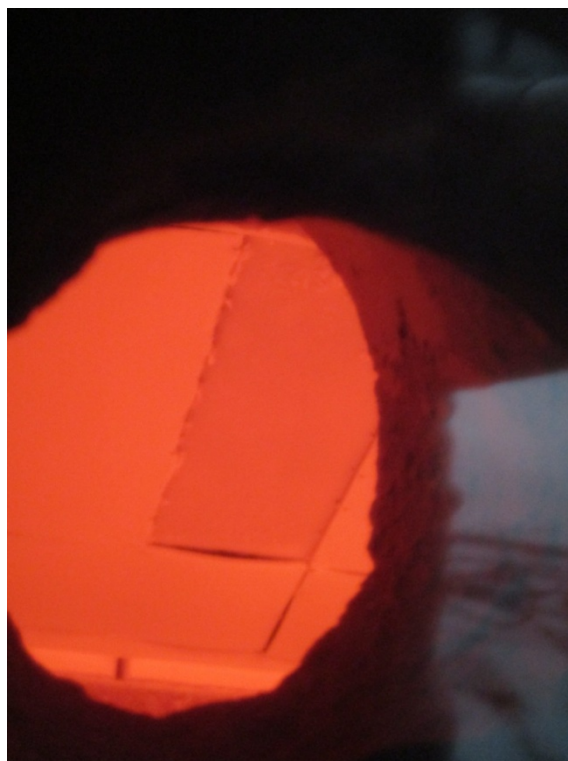
0 h 45 min 30 s	Affaissement de la plaque ② au niveau du joint d'assemblage transversal des plaques de la 1 ^{ère} peau exposée sur toute sa largeur.	
0 h 46 min 40 s	Chute toute largeur d'un morceau de plaque ② d'environ 450 de long depuis le joint d'assemblage transversal de la 1 ^{ère} peau exposée.	
0 h 51 min 00 s	Accentuation de l'ouverture du joint d'assemblage longitudinal Ouest de la 1 ^{ère} peau exposée de 20 environ sur toute leur longueur.

Détail du phénomène observé à t = 46 [min] 40 [s]

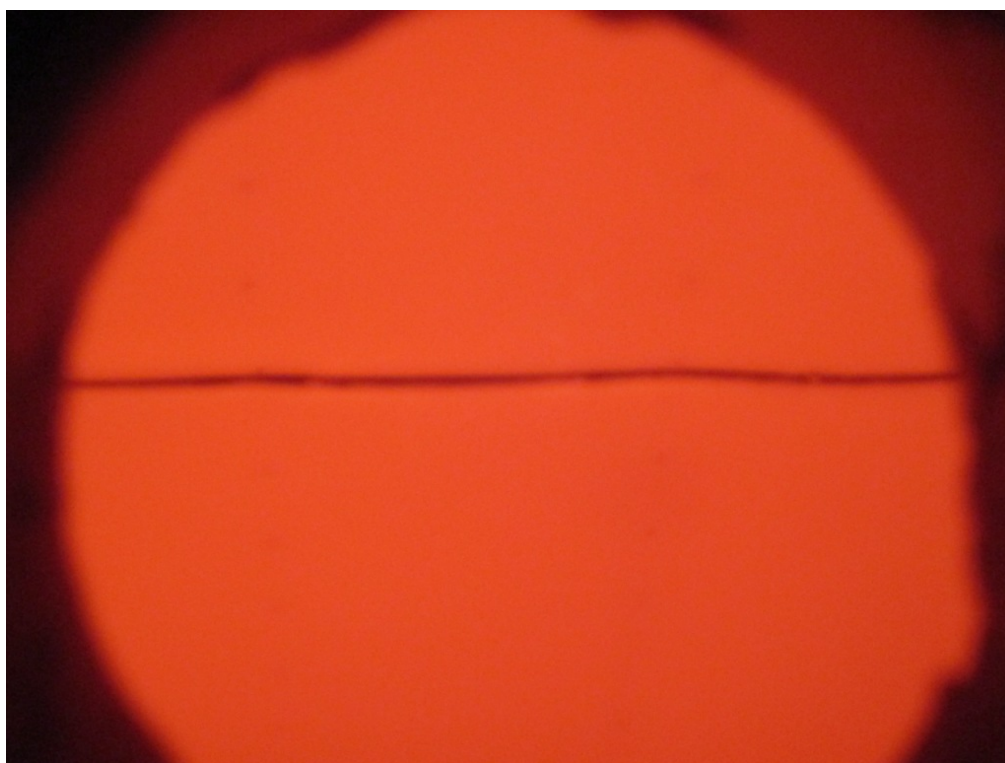
Détail du phénomène observé à t = 51 [min] 00 [s]

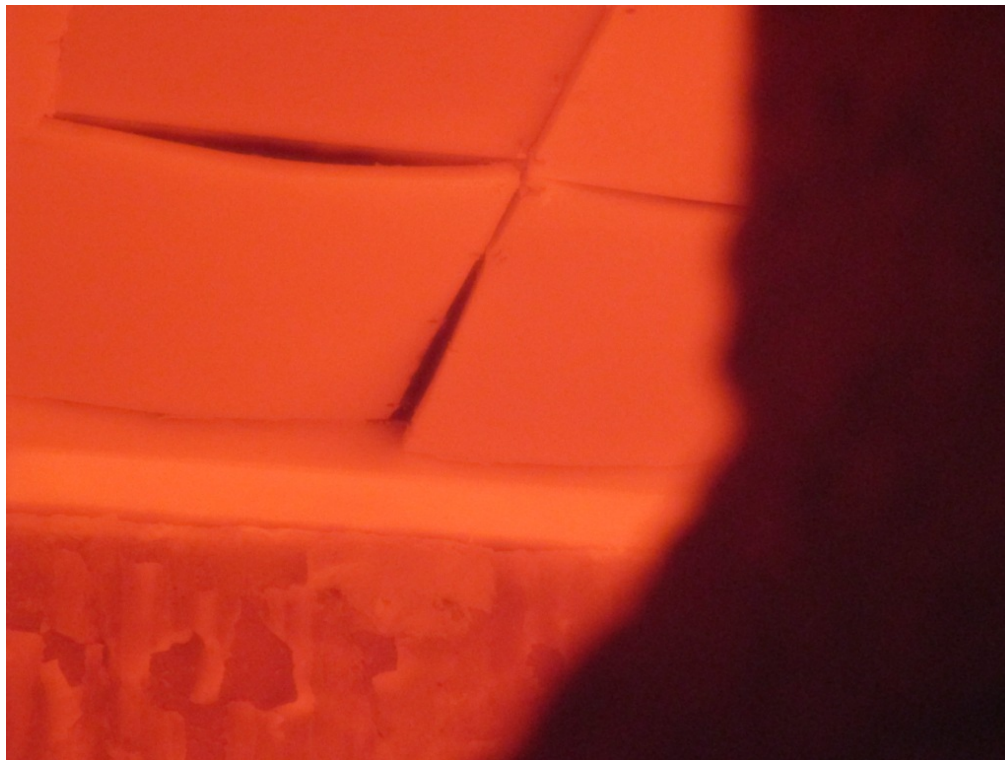
Temps	Face exposée	Face non exposée
0 h 52 min 00 s	Affaissement de la plaque ③ sur environ 450 de long depuis le joint d'assemblage transversal des plaques de la 1 ^{ère} peau exposée. Ce désordre forme une ouverture d'environ 10 sur la 2 ^{nde} peau exposée. Affaissement de l'angle Nord-Est de la plaque ⑥.	
0 h 57 min 00 s	Au niveau du joint d'assemblage longitudinal Ouest de la 1 ^{ère} peau exposée, désaffleurement de la plaque ④ d'environ 10 par rapport à la plaque ⑤ sur les ¾ de sa longueur côté Nord.	
0 h 58 min 00 s	Chute complète de la plaque ⑥. Poursuite du désordre repéré à t = 46 min 40 s sur environ 450 de long.	
1 h 00 min 00 s		Aucune évolution notable.
1 h 05 min 00 s	Accentuation du désordre repéré à t = 57 min 00 s avec à mi-longueur de la plaque un désaffleurement d'environ 50.	
1 h 06 min 30 s	Passage de flammes molles visibles à mi-longueur et au travers du joint d'assemblage transversal de la 1 ^{ère} peau exposée.

Détail des phénomènes observés à t = 52 [min] 00 [s]

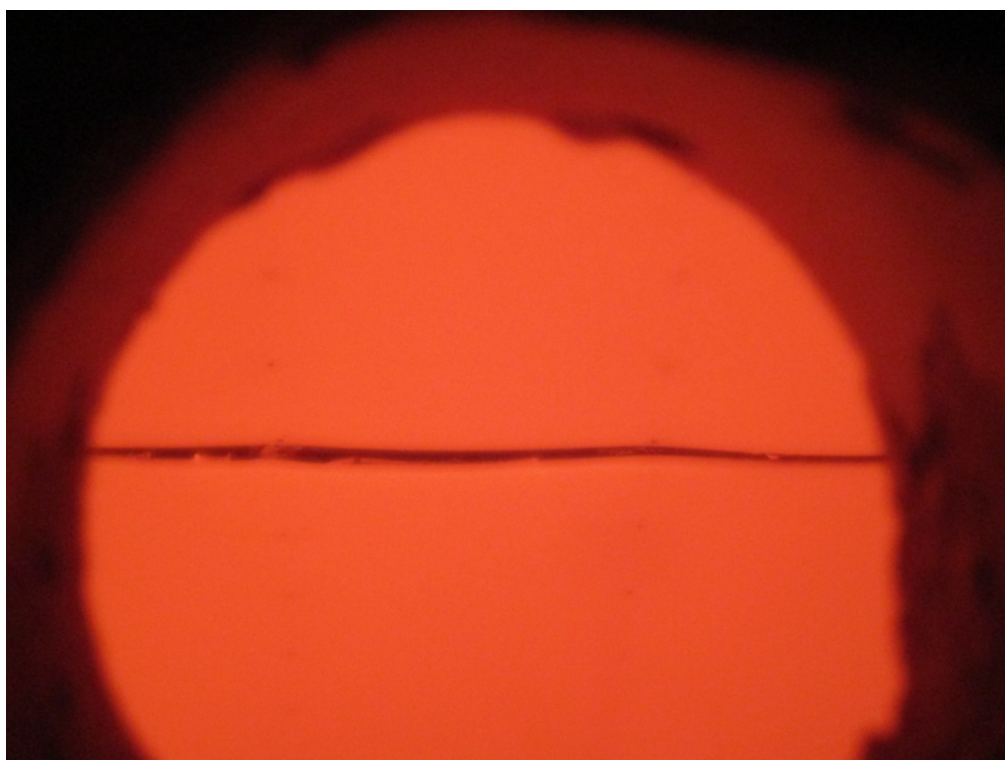
Détail du phénomène observé à t = 57 [min] 00 [s]

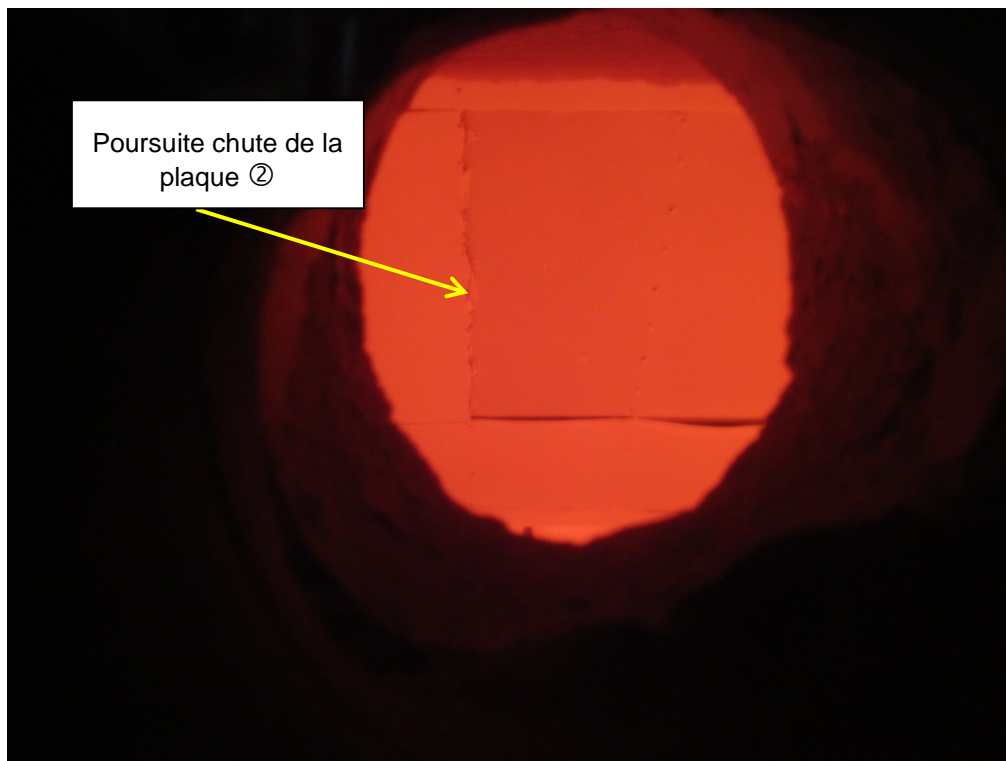
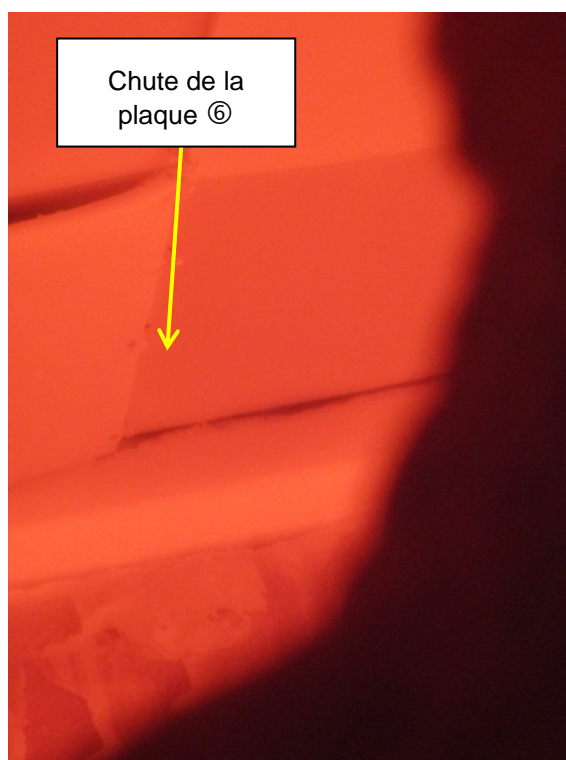
↑ Détails des phénomènes observés à t = 58 [min] 00 [s] ↓

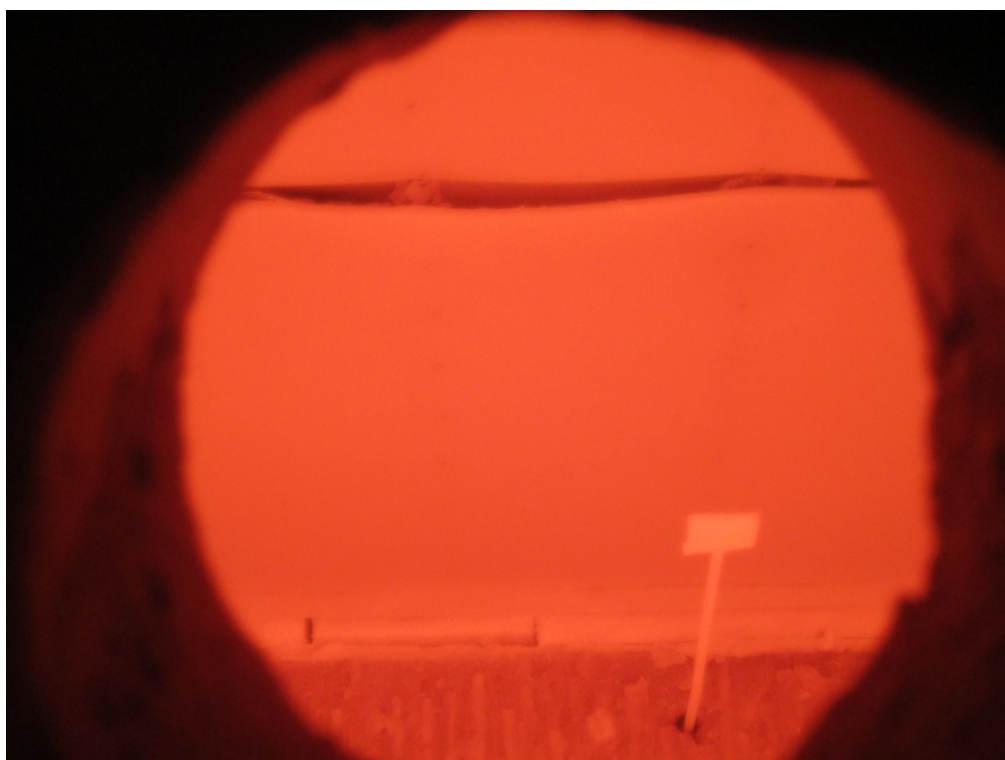
Détail du phénomène observé à t = 01 [h] 05 [min] 00 [s]

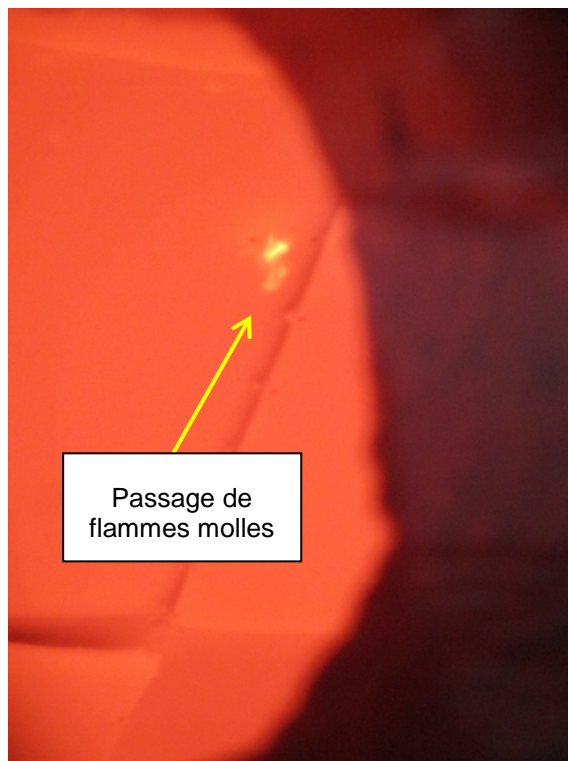
Détail du phénomène observé à t = 01 [h] 06 [min] 30 [s]

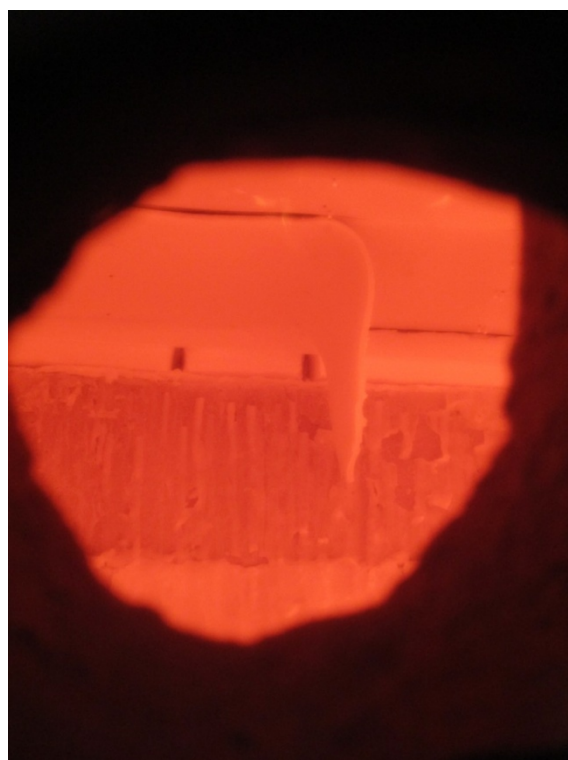
1 h 09 min 00 s	Affaissement notable de la plaque ③ sur environ 450 de long côté Sud. Le morceau de plaque ainsi formé est en équilibre précaire.	
1 h 11 min 00 s	Passage de flammes molles visibles au travers du désordre repéré à t = 1 h 09 min 00 s.	
1 h 13 min 00 s	Dans la moitié Sud du plafond, passage de flammes molles visibles au travers des joints d'assemblage longitudinaux de la 1 ^{ère} peau exposée.	
1 h 14 min 30 s		Accentuation des dégagements de fumée repéré à t = 43 min 20 s.

Détail du phénomène observé à t = 01 [h] 09 [min] 00 [s]

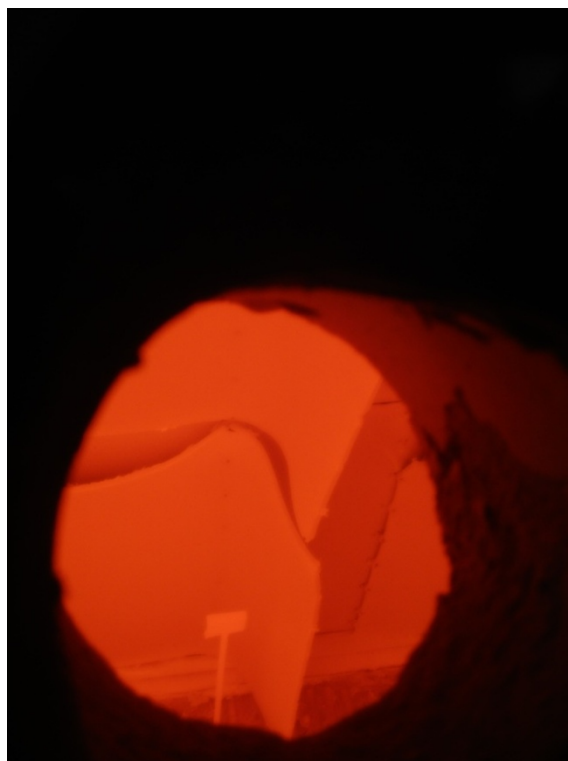
Temps	Face exposée	Face non exposée
1 h 17 min 30 s	Affaissement des plaques ④ et ⑤ sur environ 450 de long côté Nord. Les morceaux de plaque ainsi formés sont en équilibre précaire.	
1 h 21 min 00 s	Inflammation visible au travers du joint d'assemblage transversal de la 2 ^{nde} peau exposée.	
1 h 23 min 00 s		A environ ¼ côté Est et ¼ côté Sud du plancher, carbonisation des arêtes des lames de parquet au droit de leur joint d'assemblage transversal. Au droit de ce désordre, un important dégagement de fumée est visible.
1 h 24 min 00 s	Chute complète de la plaque ④ sur sa mi-longueur côté Nord. Poursuite des inflammations tel que repérées jusqu'alors.	
1 h 27 min 00 s		Noircissement des lames de parquet de part et d'autre du désordre repéré à t = 1 h 23 min 20 s.
1 h 28 min 00 s	Chute complète du parement à mi-longueur du plancher. Inflammation généralisée dans le four	Passage de flammes sporadiques (durée < 10 s) au travers du désordre repéré à t = 1 h 23 min 20 s. Test du tampon de coton au droit de ces désordres. Pas d'inflammation.

Détail du phénomène observé à t = 01 [h] 17 [min] 00 [s]

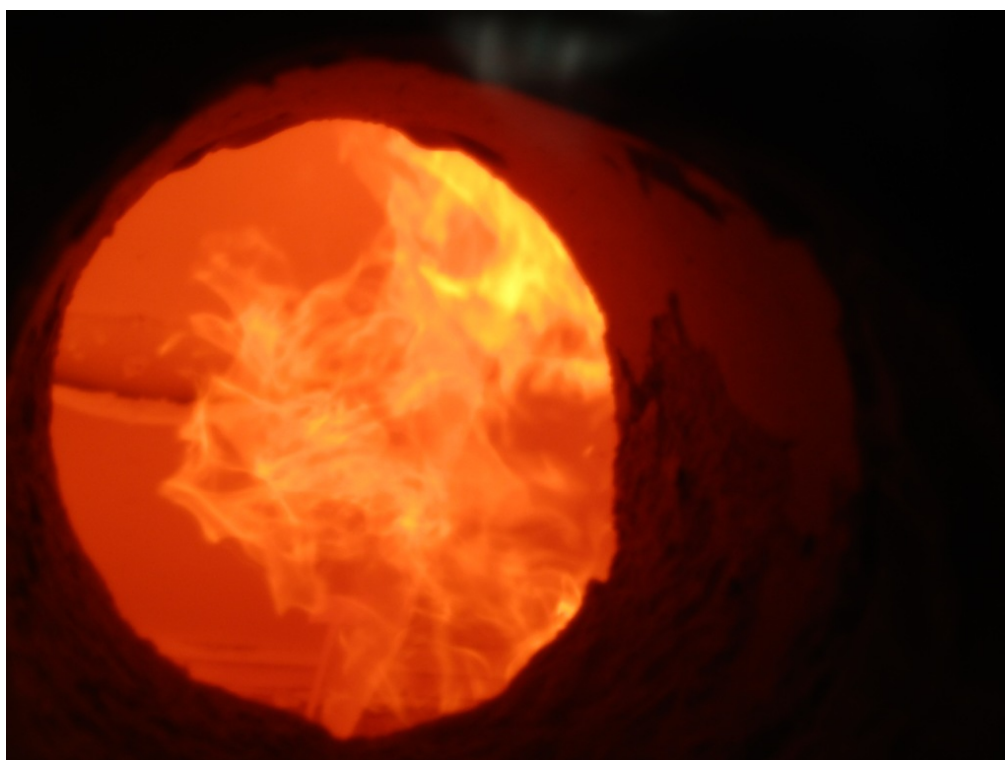
Inflammation observé à t = 01 [h] 21 [min] 00 [s]

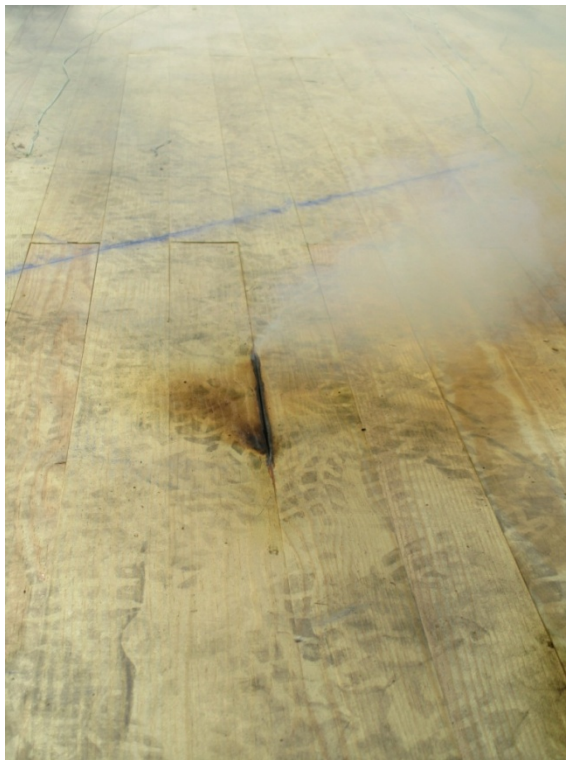
Détail du phénomène observé à t = 01 [h] 23 [min] 00 [s]

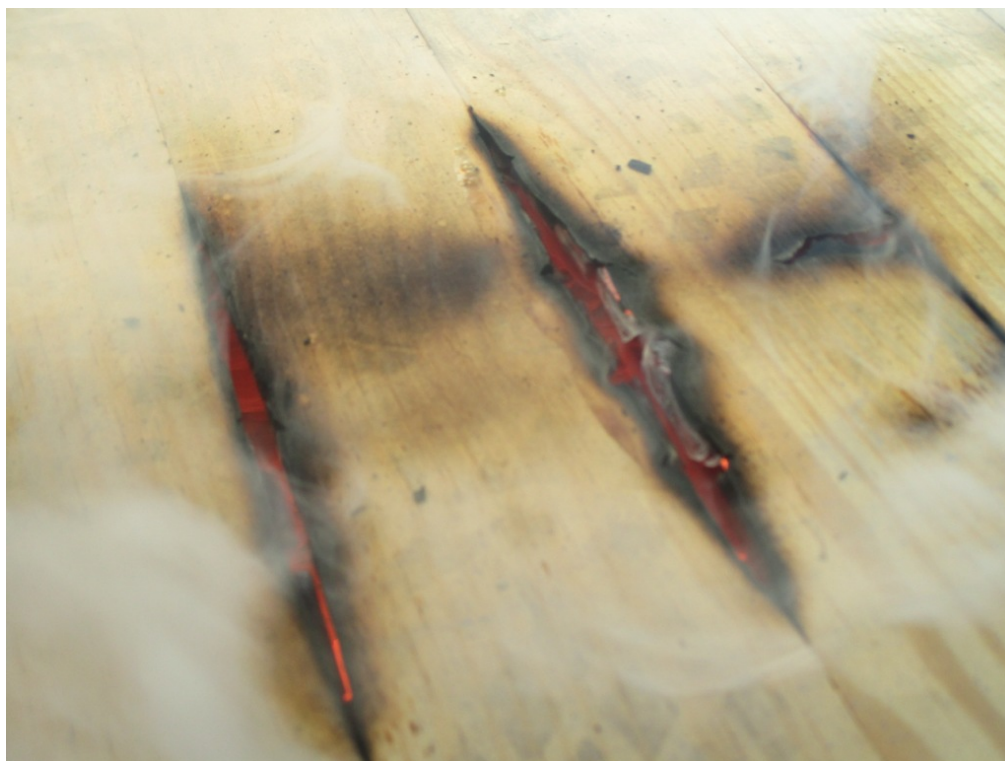
1 h 29 min 00 s		Percement du plancher au droit du désordre repéré à t = 1 h 23 min 20 s. Ce même désordre est repéré sur les joints d'assemblage suivant. Test du tampon de coton au droit de ces désordres. Pas d'inflammation.
1 h 30 min 04 s		Test du tampon de coton au droit des désordres repérés à t = 1 h 29 min 00 s. Inflammation du tampon de coton. <u>Fin des critères d'étanchéité au feu et d'isolation thermique du plancher.</u>

Détail du phénomène observé à t = 01 [h] 29 [min] 00 [s]

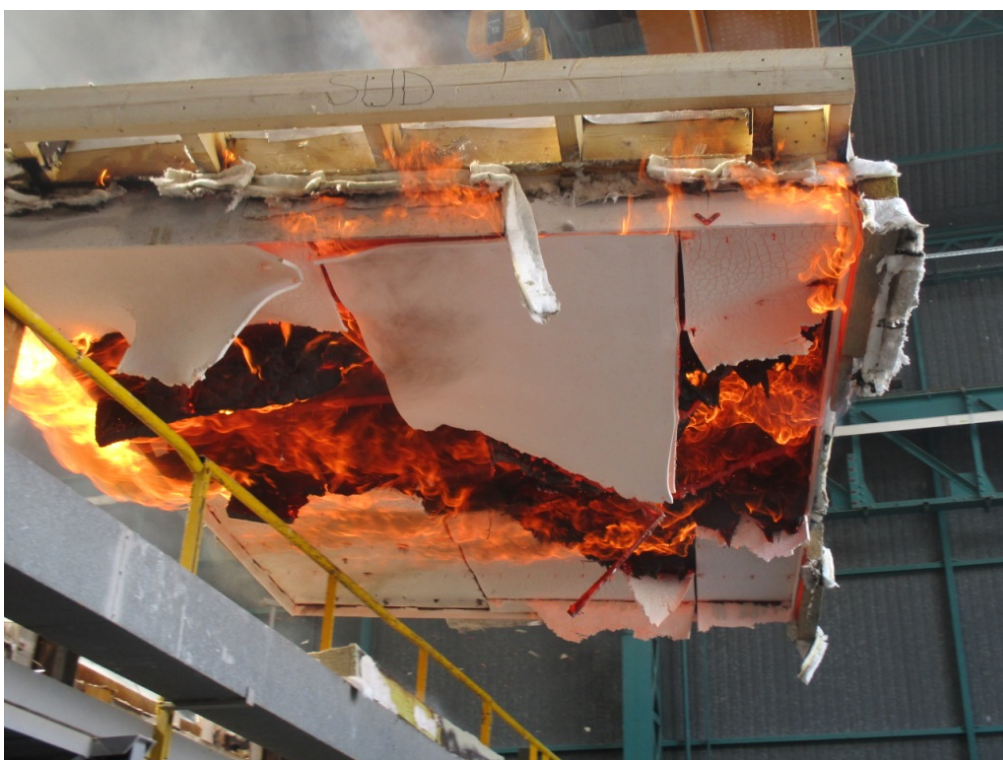
- Chute complète du parement du plafond en partie centrale du plancher. De part et autre de ce désordre, des résidus de plaques sont en équilibre précaire le long des bords transversaux du plancher. Dans la zone centrale du plancher, ces dernières s'affaissent.
- Au niveau de la zone dégarnie, importante inflammation visible.

Vue d'ensemble de la face exposée à l'arrêt de l'essai

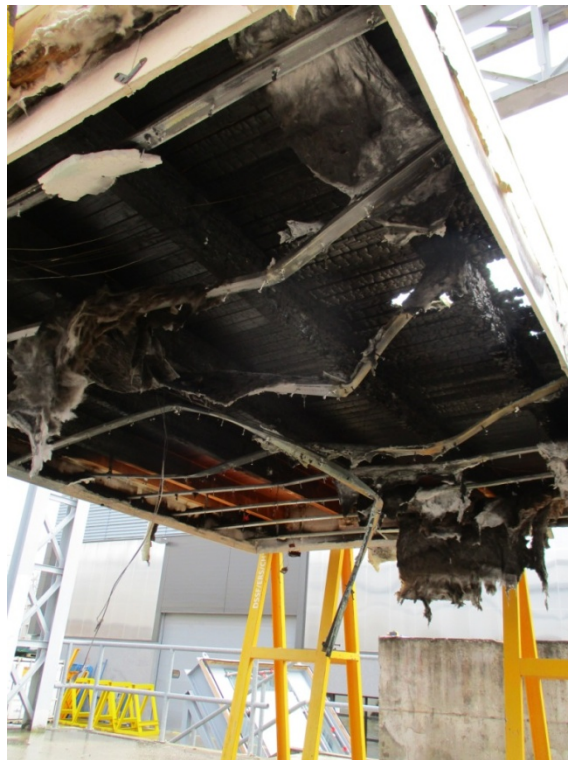
- Chute complète du parement du plafond suite à l'extinction de la maquette. Toutes les fixations sont toujours en place dans leur fourrure.
- Ossature métallique du plafond toujours en place.
- Festonnage des fourrures. Ce désordre est plus prononcé dans le quart Sud-Est du plancher.
- Toutes les suspentes sont toujours en place ainsi que leur fixation.
- Chute complète de la laine de bois de la maquette.
- Chute complète de la laine de verre de la maquette, seul des résidus sont toujours en place et en équilibre précaire à chaque extrémité transversal du plancher. Les résidus toujours en place sont altérés et décolorés.

Vue d'ensemble de la face exposée après refroidissement

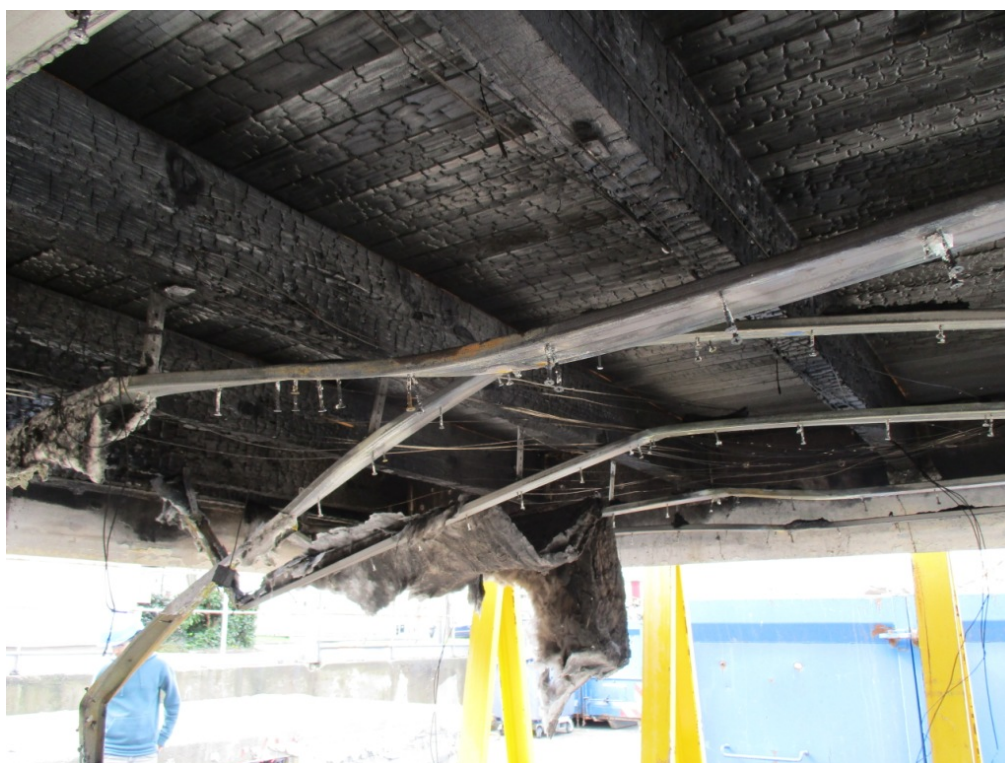
Vue d'ensemble des fourrures festonnées

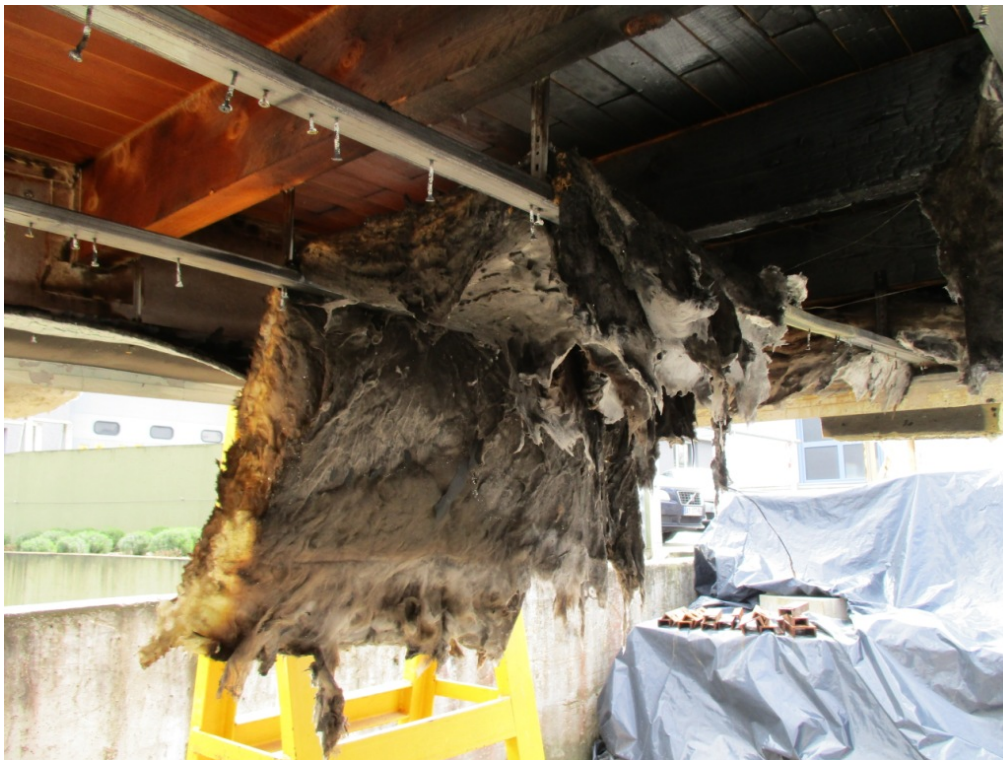
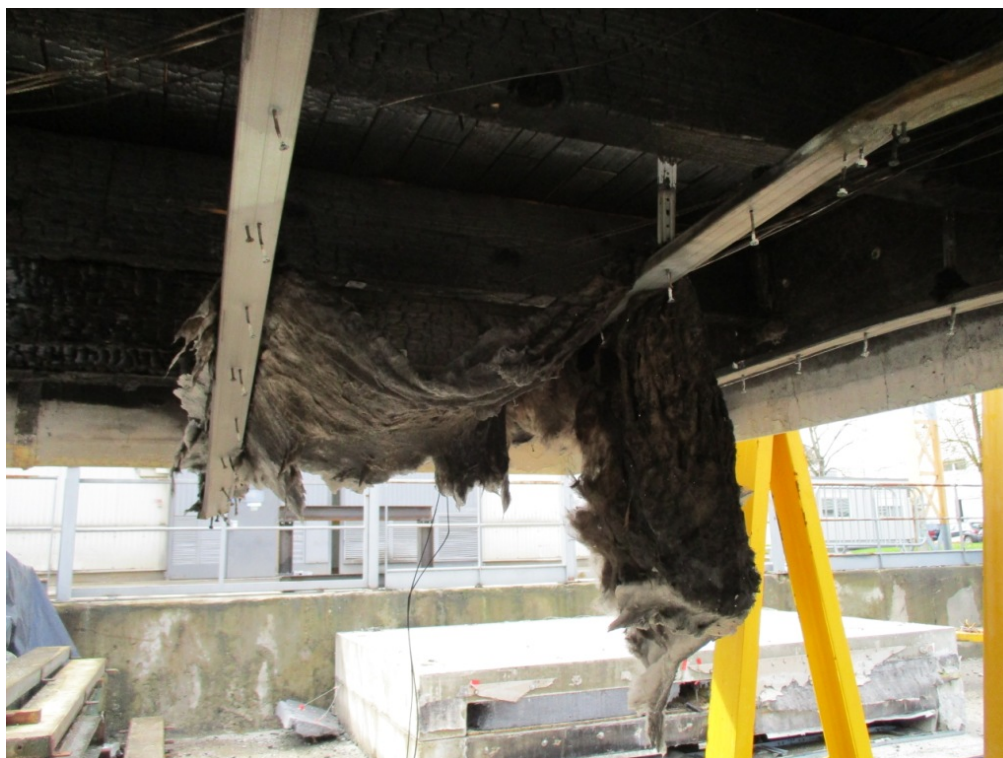
↑ Vues d'ensemble des résidus d'isolation du plancher (laine de verre) ↑

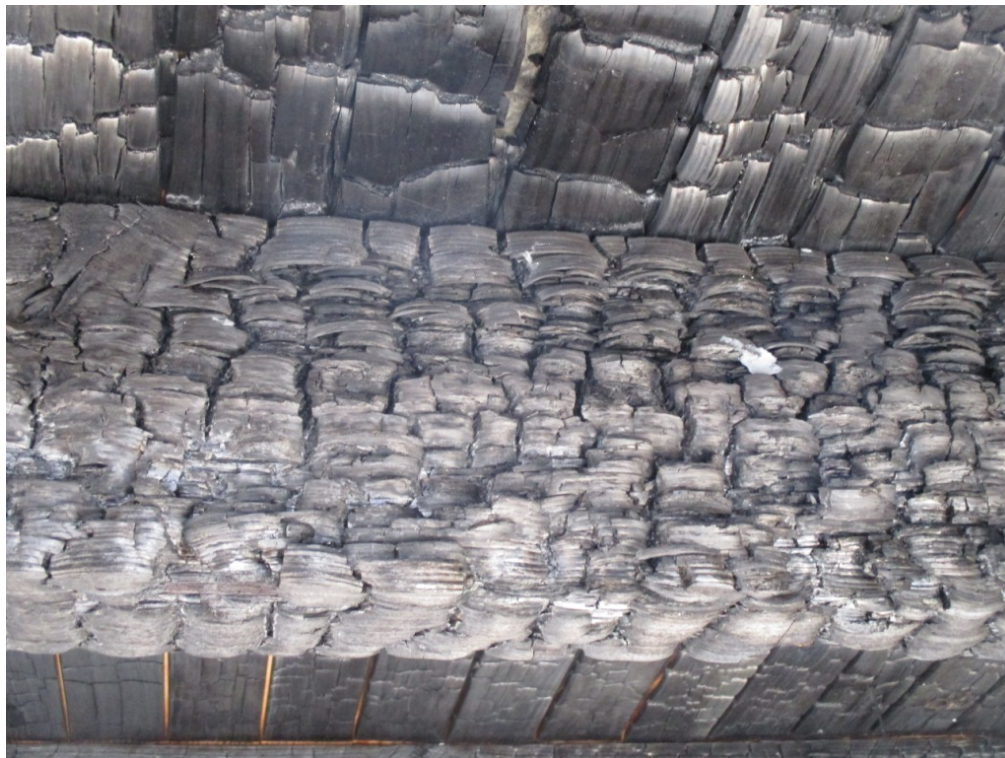
- Faïençage à grosses mailles des solives du plancher sur les $\frac{3}{4}$ de leur longueur côté Sud. Sur le $\frac{1}{4}$ de leur longueur restante, les solives présentent une légère carbonisation sur la mi-largeur côté Est et ne présentent aucune dégradation notable sur la mi-largeur côté Ouest. (cf. Annexe n° 38 pour les épaisseurs de bois saines restantes).

Détail de la carbonisation des solives du plancher

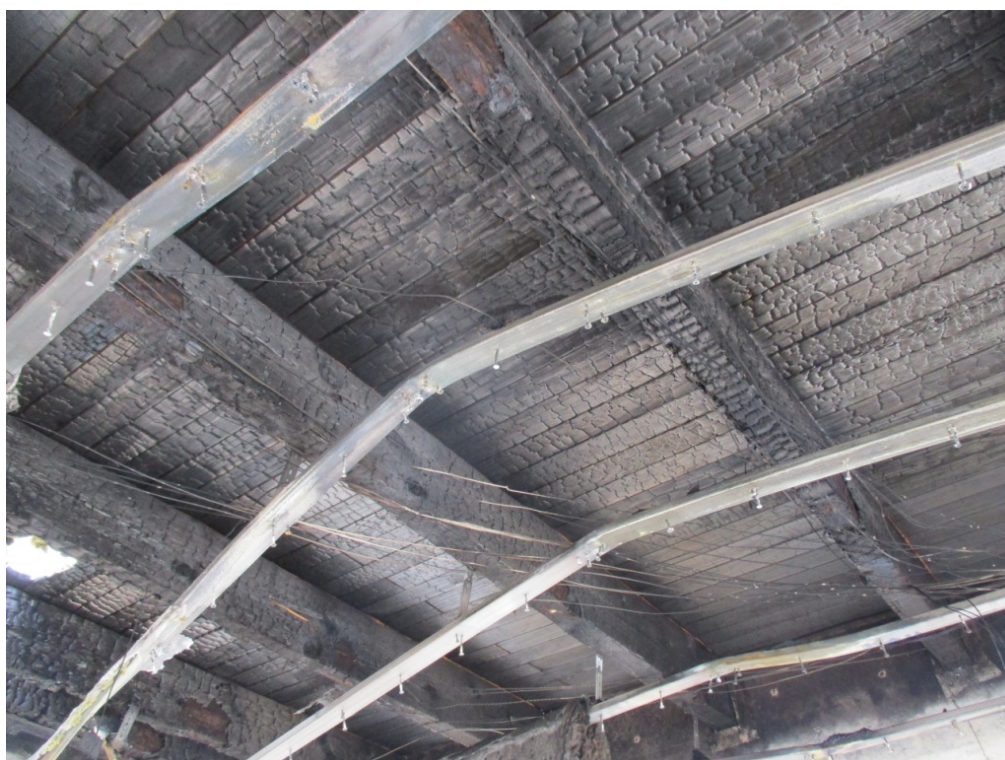
Détail de la zone carbonisée en sous-face du plancher

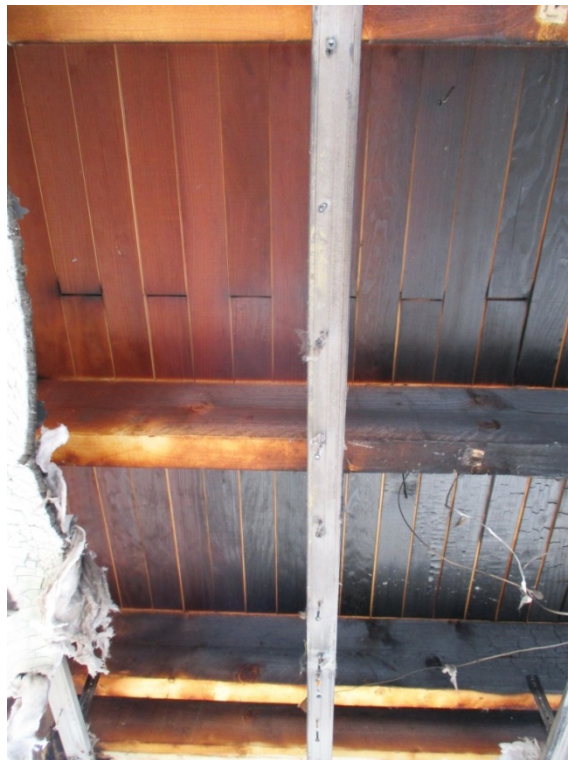
Détail du brunissement en sous-face du plancher

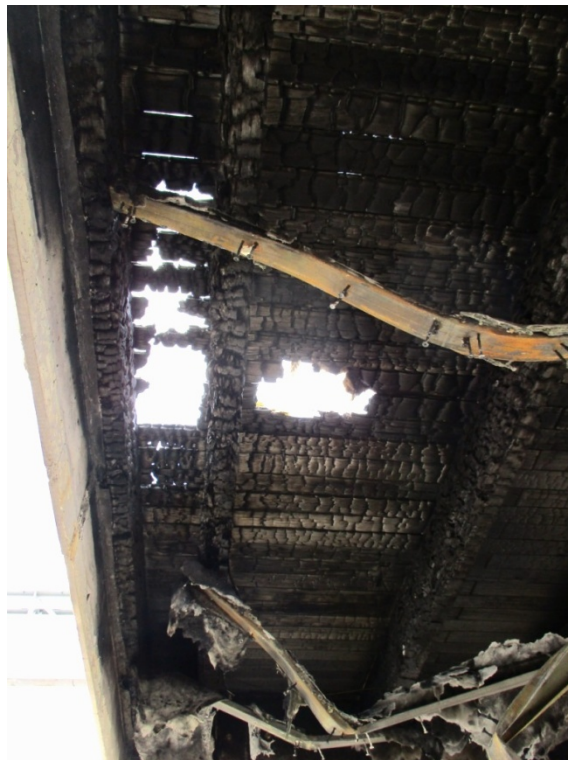
Vue d'ensemble des percements du plancher

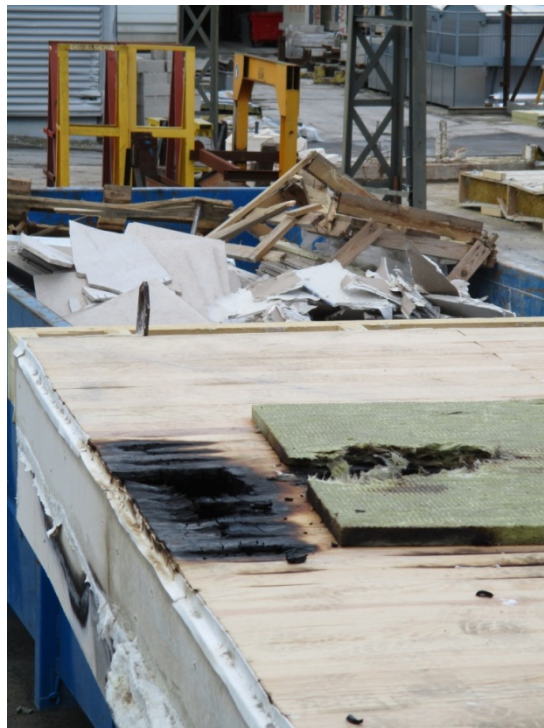
Détail de la zone carbonisée au droit du percement

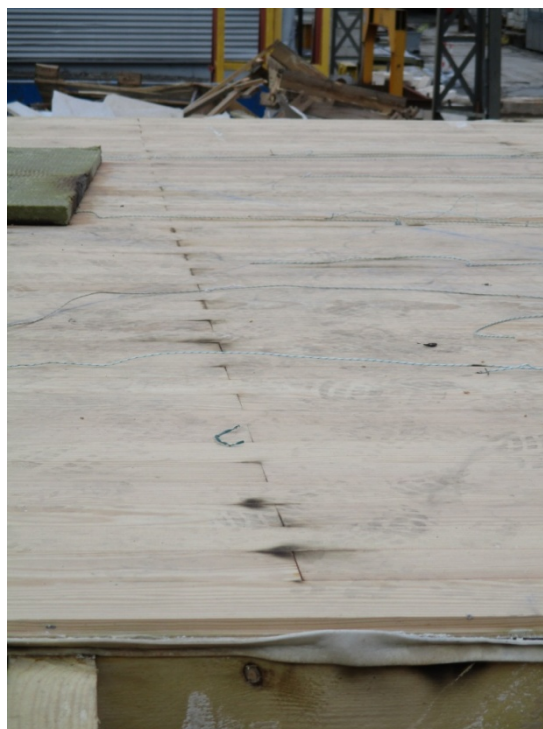
Vue d'ensemble du noircissement au droit des joints d'assemblage des lames de parquet
