Déformation des Façades à Ossature Bois

Compatibilité des déformations entre FOB et revêtements extérieurs

Revêtement bardage bois en lames

Date : Avril 2024

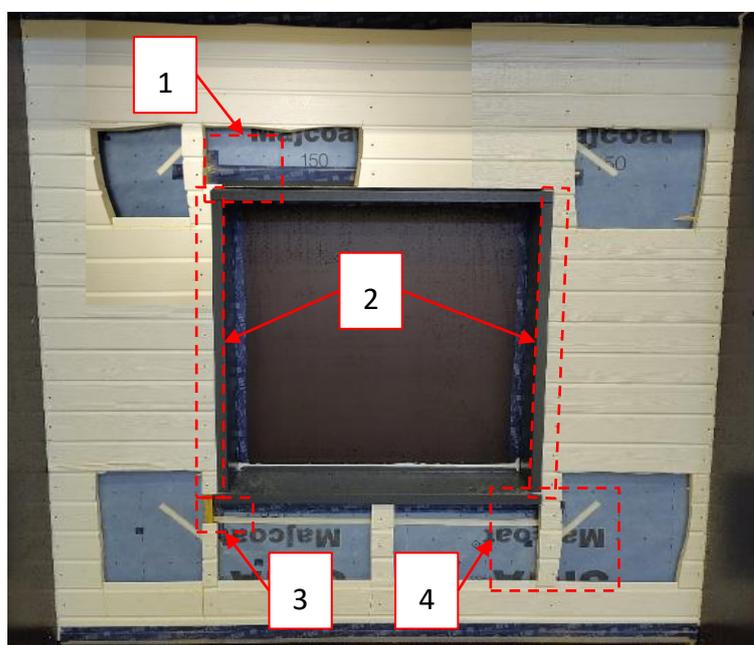
Photo 8 : Emplacements des zones d'humidification après l'essai de résistance à la pluie battante

La présence d'eau est constatée sur la face intérieure du bardage et sur le pare-pluie sur certaines zones. Le détail des zones indiquées sur la photo ci - dessous est disponible dans les photos suivantes.

Après essai, les ouvertures pratiquées sur le bardage montrent la présence de quelques traces d'eau. Ces traces sont néanmoins peu nombreuses et principalement présentes le long de l'encadrement de baie jusqu'au tasseau (voir les zones 2 au §3.1.3).

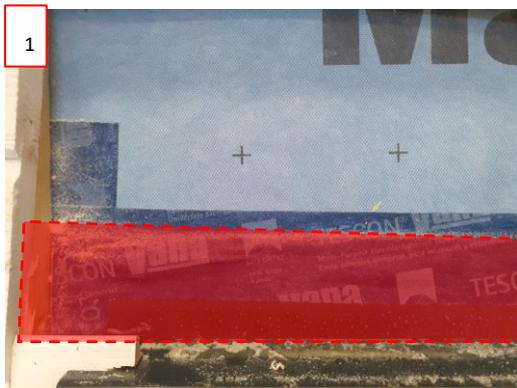
Photo 9 : Détail Zone 1

Zone 1 : Humidification en partie supérieure du chevêtre dû à l'espace entre l'encadrement de baie et le biseau de la lame. L'eau n'est pas remontée au-delà du ruban adhésif.

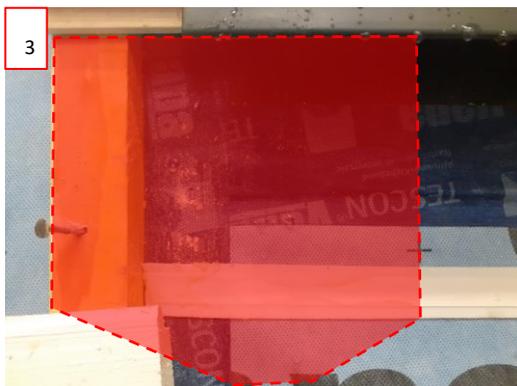
Photo 10 : Détail Zone 3

Zone 3 : Partie basse du chevêtre gauche. Présence d'eau (quelques coulures) sur le pare-pluie et le long du tasseau.

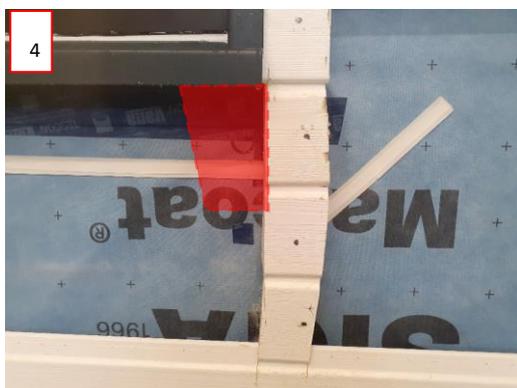
Photo 11 : Détail Zone 4

Zone 4 : Partie basse de du chevêtre droit. Présence de quelques gouttes d'eau sur le ruban adhésif , sur le pare-pluie et le long du tasseau.

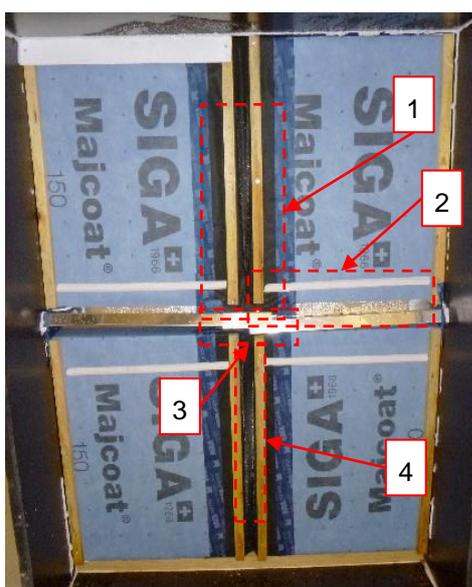
Photo 12 : Emplacements des zones d'humidification après l'essai de résistance à la pluie battante

La présence d'eau est constatée sur la face intérieure du bardage bois et sur le pare-pluie dans certaines zones. Le détail des zones indiquées ci – dessous est explicité dans les photos suivantes.

Après essai, les ouvertures pratiquées sur le bardage montrent la présence de quelques traces d'eau en différents points (voir §3.2.2).

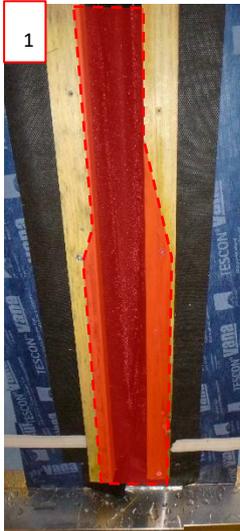
Photo 13 : Détail Zone 1

Zone 1 : Présence d'eau sur le soufflet du pare-pluie – jonction verticale – partie haute.

La principale zone exposée est la jonction verticale de pare-pluie en soufflet (zones 1 et 4 du §3.2.2). S'il n'est pas possible de quantifier exactement le volume d'eau allant sur le pare-pluie, le constat visuel est une humidification plus importante que sur la maquette avec baie.

- Protéger le soufflet pare-pluie vertical par une membrane de protection (type EPDM) mise en œuvre sur la face extérieure des tasseaux en complément du profilé métallique en Z comme illustré sur la figure ci-dessous

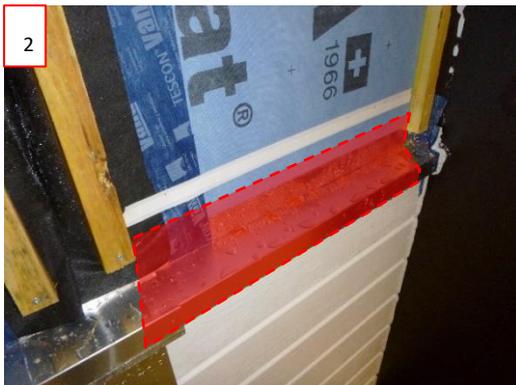
Photo 14 : Détail Zone 2

Zone 2 : Présence d'eau sur la bavette et qui remonte sur 2 à 3 cm jusqu'au pare-pluie

- Apposer un ruban adhésif entre le relevé de la bavette et le pare-pluie pour éviter les infiltrations à l'arrière de la bavette.

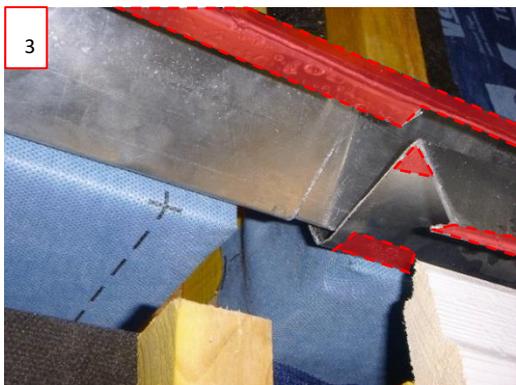
Photo 15 : Détail Zone 3

Zone 3 : Zone sous bavette – Présence d'eau sur le pli de la bavette formant goutte d'eau et également derrière la bavette.
