RAPPORT D'ESSAIS N° RS12-101

RESISTANCE AU FEU DES PAROIS A OSSATURE BOIS

Essai de comportement au feu d'un plancher/toiture bois protégé (configuration n° 4)

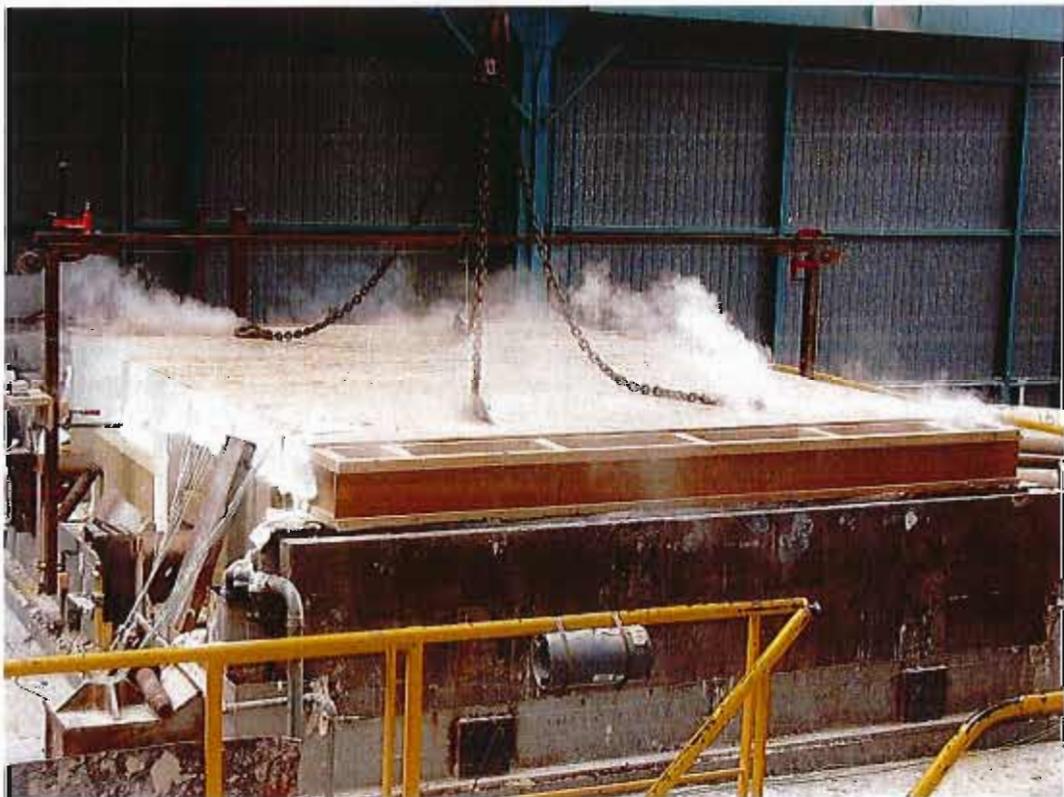
Vue de la face exposée à 15 minutes d'essai

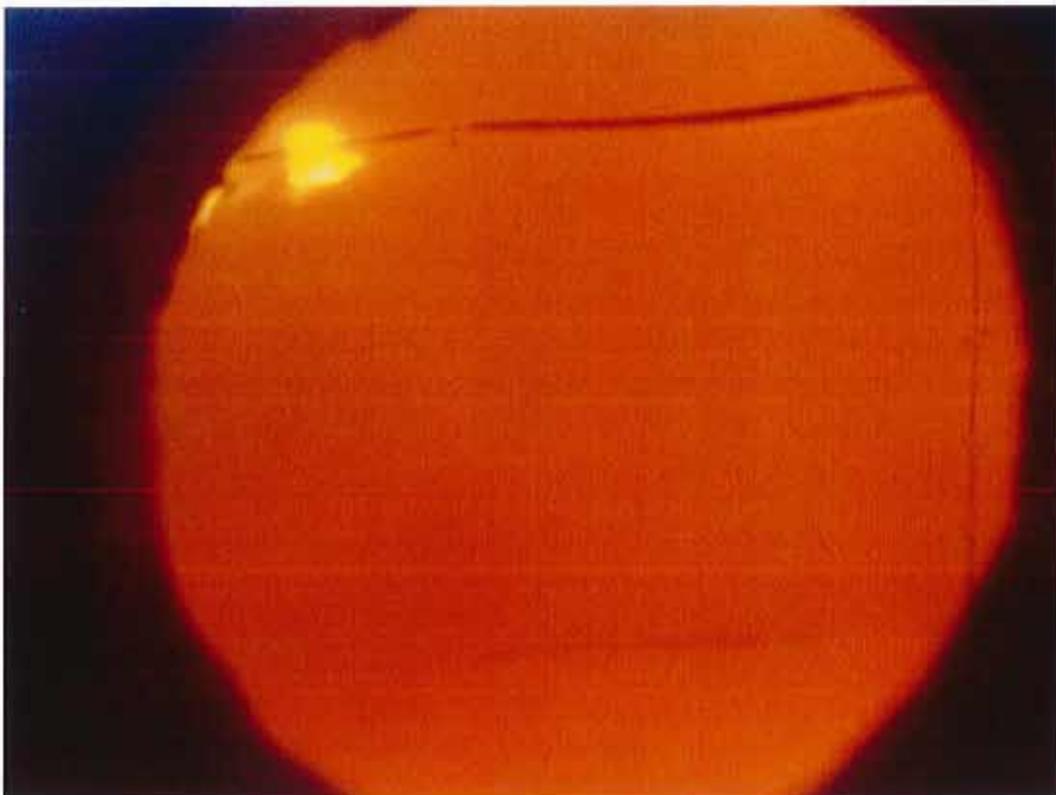
0 h 27 min 50 s	<p>Accentuation de la déformation des plaques de plâtre dont l'importante amplitude des ondes, comme repérées à 26 minutes d'essai, met en évidence un maintien précaire de ces dernières, notamment des plaques de plâtre de grande largeur. Ce maintien précaire est accentué par un faïençage à petites mailles plus prononcé et des réseaux de fissures au droit de toutes les lignes de fixation transversales des plaques de plâtre.</p> <p>Les désaffleurements forment des ouvertures de 50 environ le long des joints d'assemblage longitudinaux d'où émergent des panaches de flammes.</p>

Vue de détail de la face exposée à 27 minutes et 50 secondes d'essai

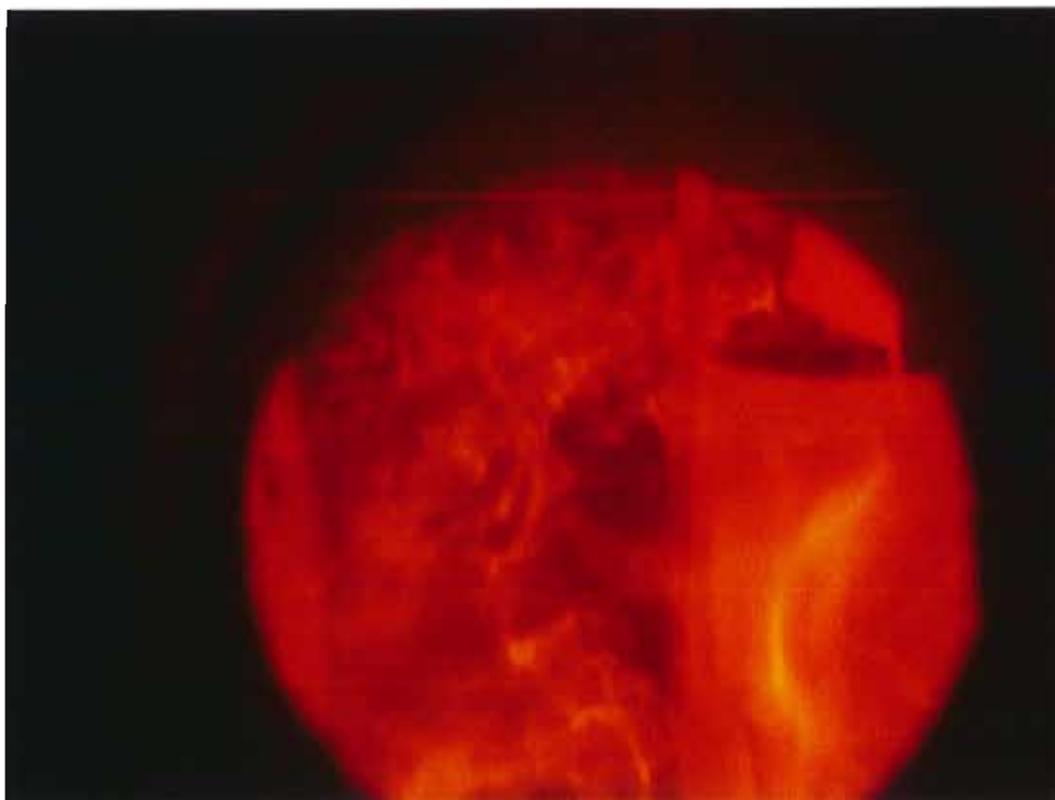
Temps	Face exposée	Face non exposée
0 h 29 min 50 s	Au centre du plafond, chute des plaques de plâtre de grande largeur avec une importante inflammation en lieu et place. Le long des rives du plafond, les plaques de plâtre s'affaissent rapidement vers le feu et sont en équilibre précaire. Destruction rapide de l'isolant rendu visible qui chute, mettant à nu les éléments bois du plancher fortement carbonisés ainsi que les éléments d'ossature. Eléments d'ossature du plafond en place. Accentuation notable des inflammations qui envahissent rapidement le volume du four.	
0 h 31 min 00 s	Chute complète du parement et de l'isolation du plafond. Eléments d'ossature du plafond en place.	Dégagements de fumée au niveau de tous les joints d'assemblage entre panneaux de sol, notamment le long du joint transversal central.
0 h 32 min 00 s	Inflammation généralisée. Observations rendues impossible.	Très importants dégagements de fumée au niveau de tous les joints d'assemblage entre panneaux de sol avec coloration ponctuelle, notamment le long du joint transversal central.

Vue de détail de la face exposée à 29 minutes et 50 secondes d'essai

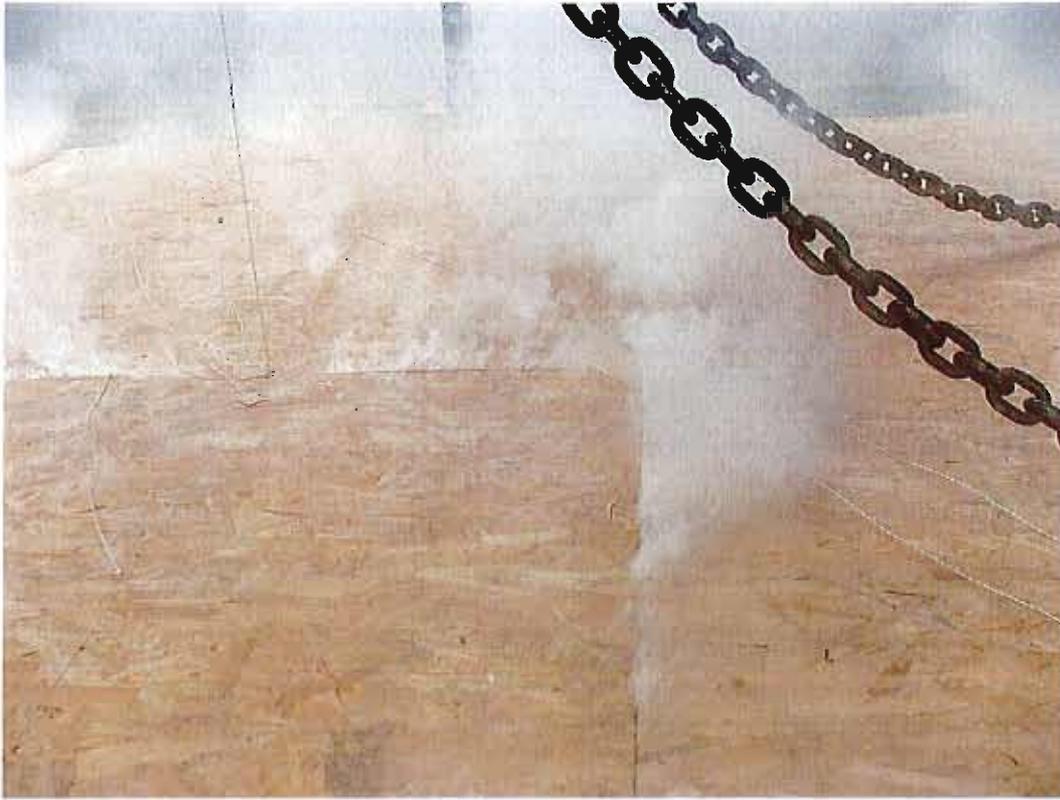
Vue de détail de la face non exposée à 32 minutes d'essai (joint d'assemblage transversal central)

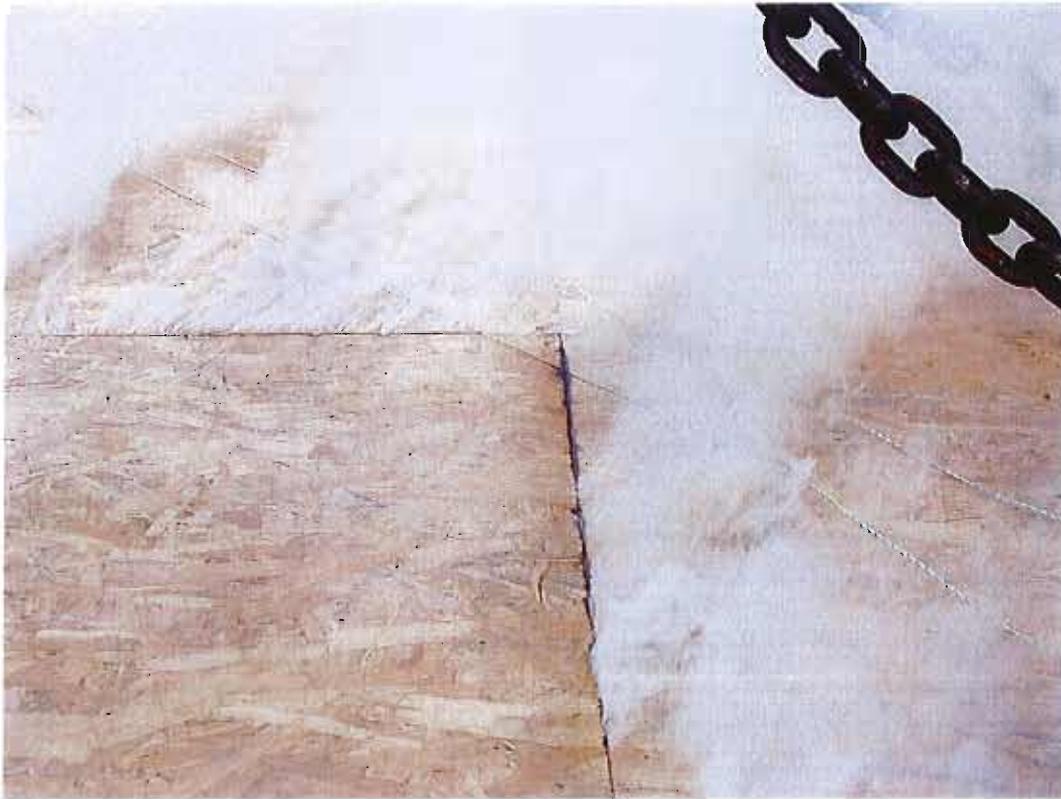
Vue de détail de la face non exposée à 33 minutes d'essai

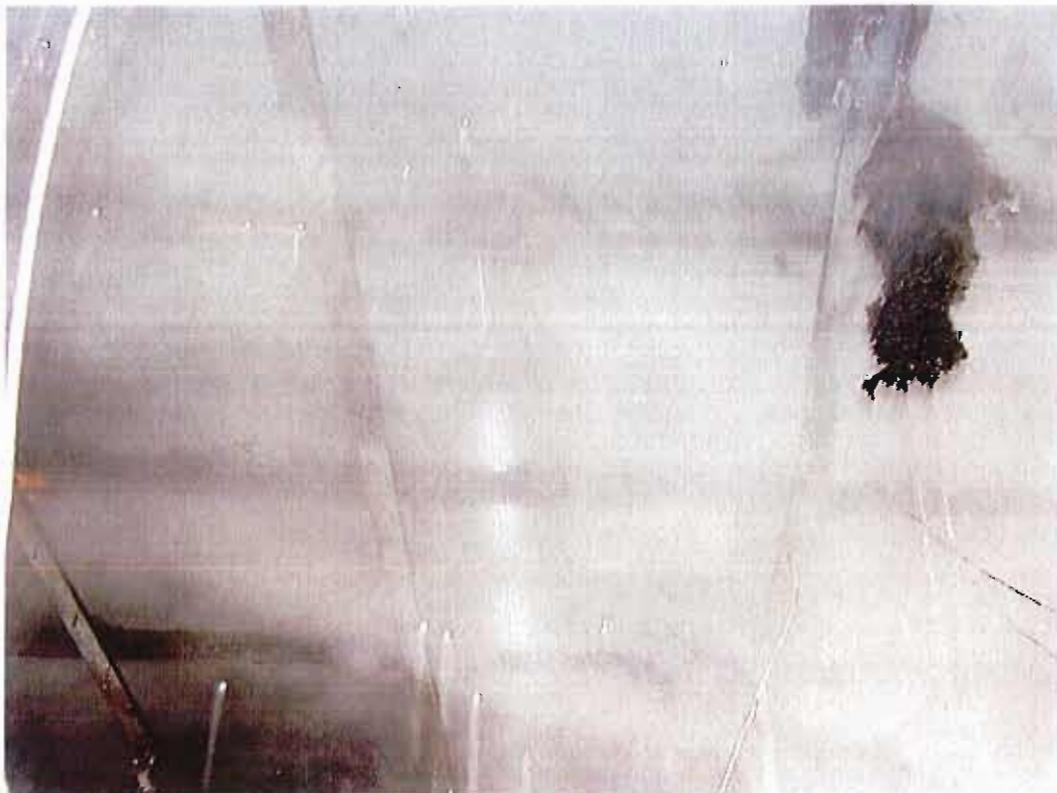
Vue de détail de l'ouverture au centre du plancher depuis la face exposée
