## **RAPPORT D'ESSAIS N° RS12-106**

### **RESISTANCE AU FEU DES PAROIS A OSSATURE BOIS**

Essai de comportement au feu d'un plancher/toiture bois protégé (configuration n° 8)

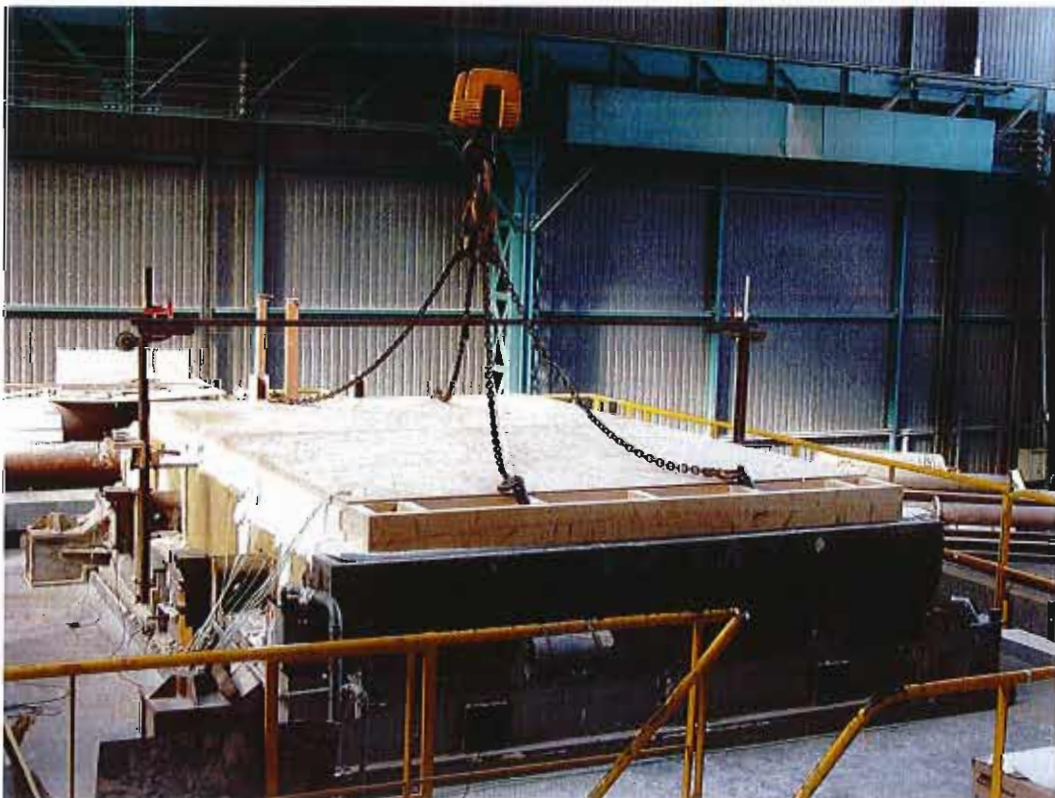
Vue de détail de la face exposée à 18 minutes d'essai

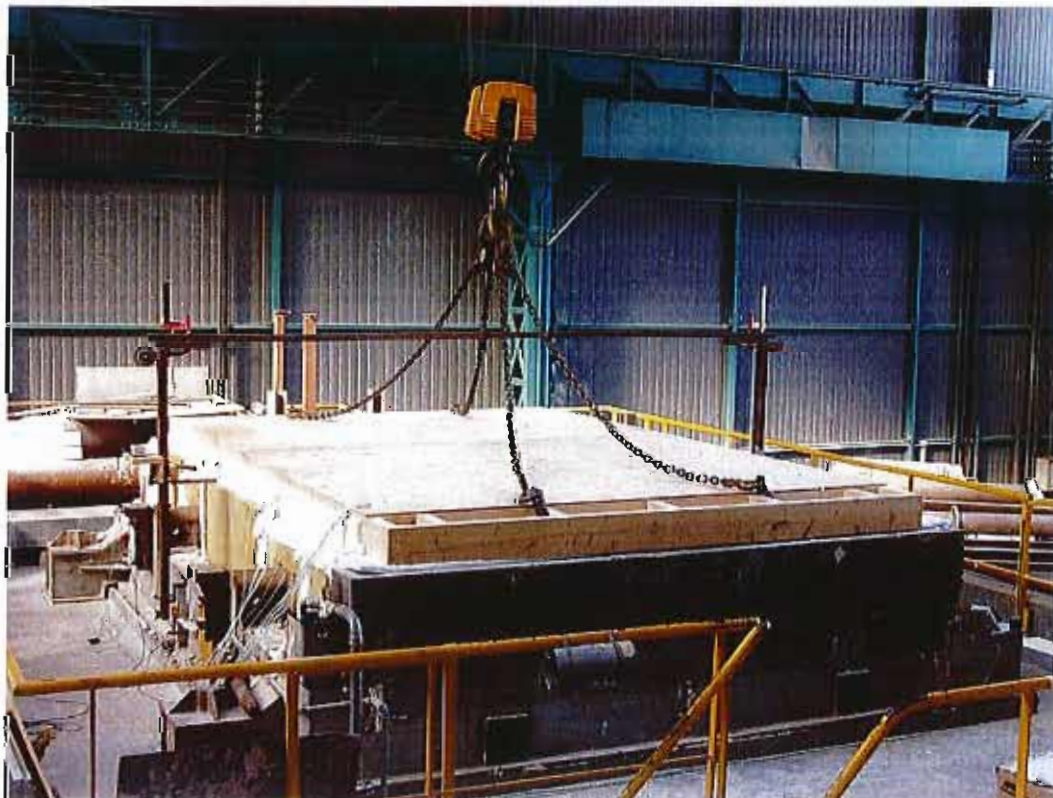
Vue de détail de la face exposée à 24 minutes d'essai

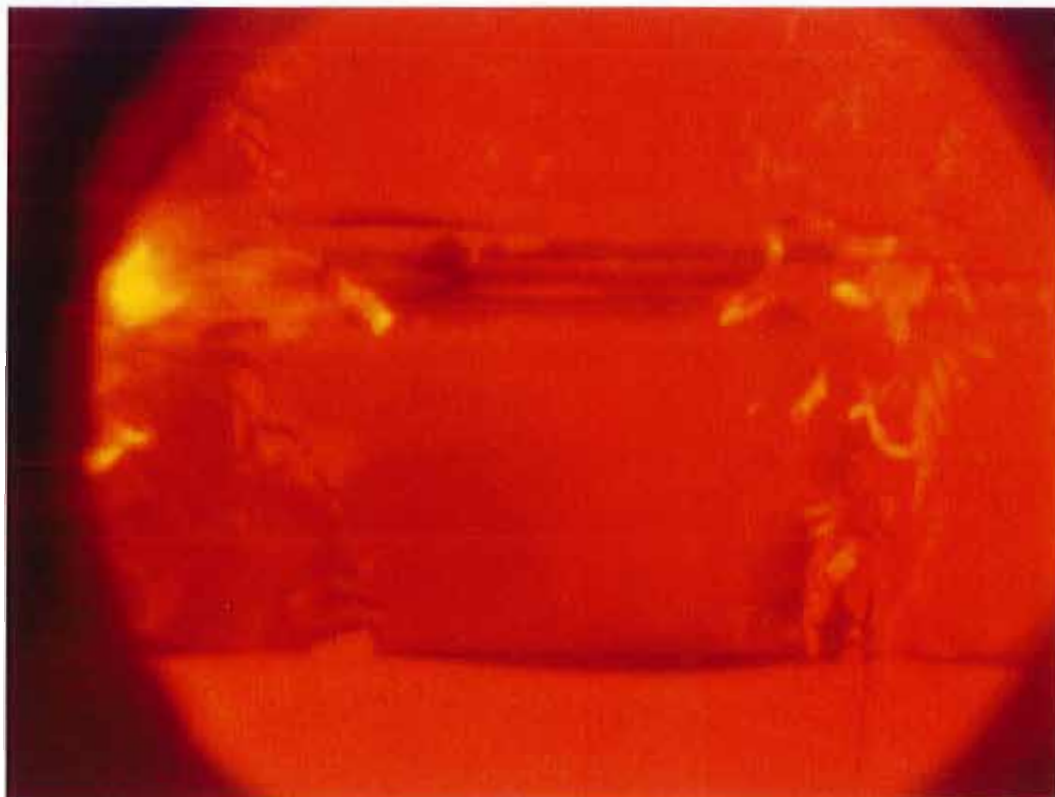
0 h 36 min 00 s	Chute de la grande plaque de plâtre <b>SUD/OUEST</b> de la deuxième peau avec inflammations très importantes en lieu et place. Les plaques de plâtre de la première peau sont rendues visibles avec leurs joints d'assemblage ouverts de 15 environ. Les autres plaques de plâtre de la deuxième peau sont fortement déformées et en équilibre précaire.	Aucune évolution notable.

Vue de détail de la rive OUEST de la face exposée à 34 minutes d'essai (chute avec inflammation)

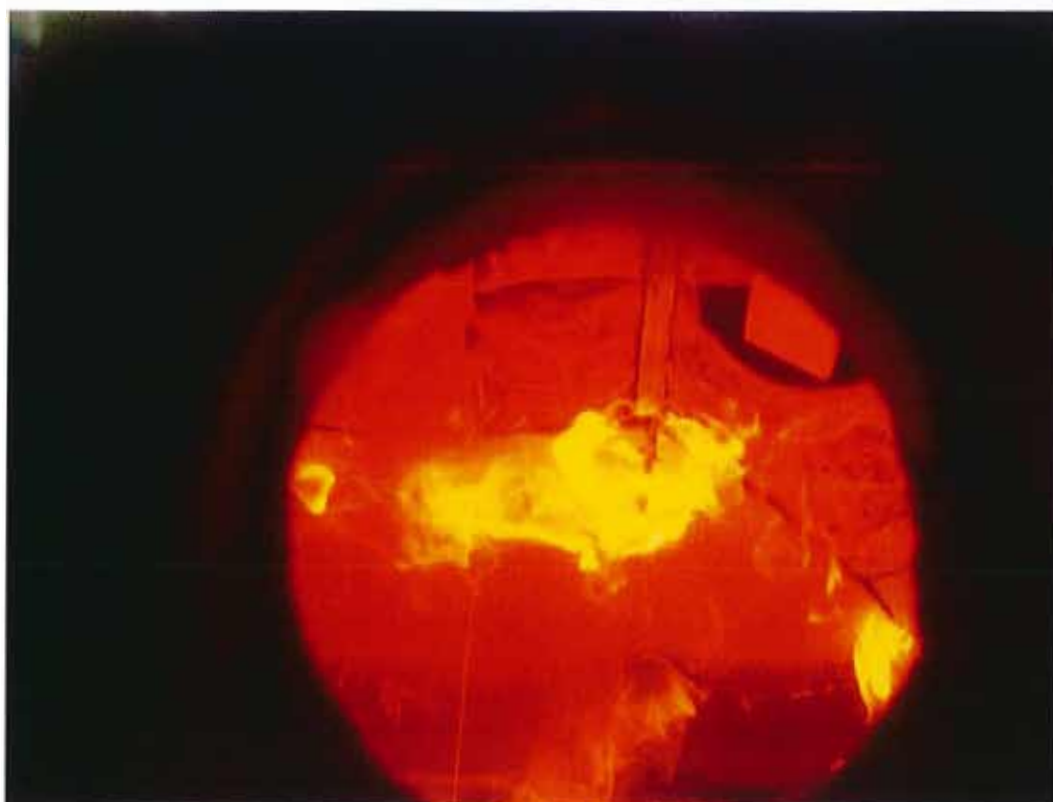
Vue de détail de la rive EST de la face exposée à 34 minutes d'essai  
(après amoindrissement des inflammations)

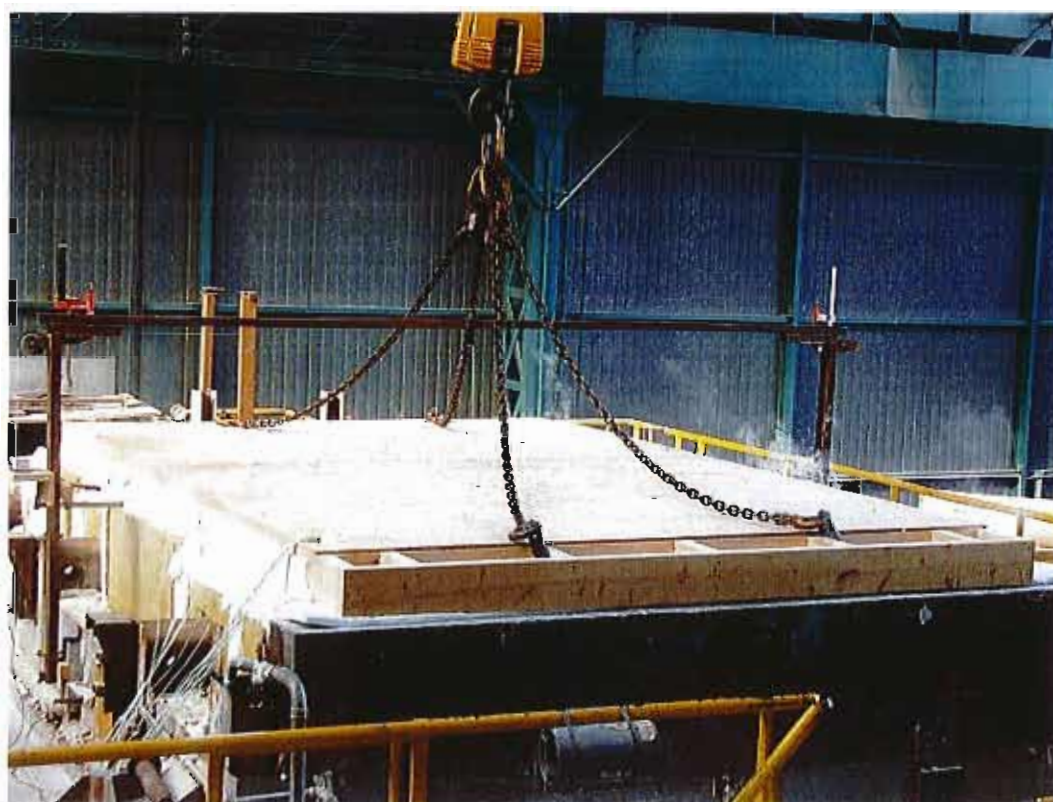
0 h 44 min 00 s	<p>En partie centrale et depuis le SUD du plafond, chute en cascade des plaques de plâtre de la première peau. Destruction rapide de l'isolant rendu visible qui chute, mettant à nu les éléments d'ossature du plafond et ceux en bois du plancher fortement carbonisés.</p> <p>Éléments d'ossature du plafond en place. Accentuation notable des inflammations qui envahissent rapidement le volume du four.</p>	
0 h 45 min 00 s	<p>Chute complète du parement et de l'isolation du plafond. Reste des résidus en rive de plafond dans sa moitié NORD. Éléments d'ossature du plafond en place.</p>	<p>Dégagements de fumée au niveau de tous les joints d'assemblage longitudinaux entre panneaux de plancher, notamment le long du joint longitudinal central.</p>
0 h 47 min 00 s	<p>Chute complète des résidus du parement et de l'isolant du plafond situé côté NORD.</p> <p>Début de l'inflammation généralisée masquant l'échantillon.</p>	<p>Très importants dégagements de fumée au niveau des joints d'assemblage longitudinaux entre panneaux de plancher avec colorations ponctuelles, notamment le long du joint longitudinal central.</p>

Vue de détail de la face exposée à 44 minutes d'essai

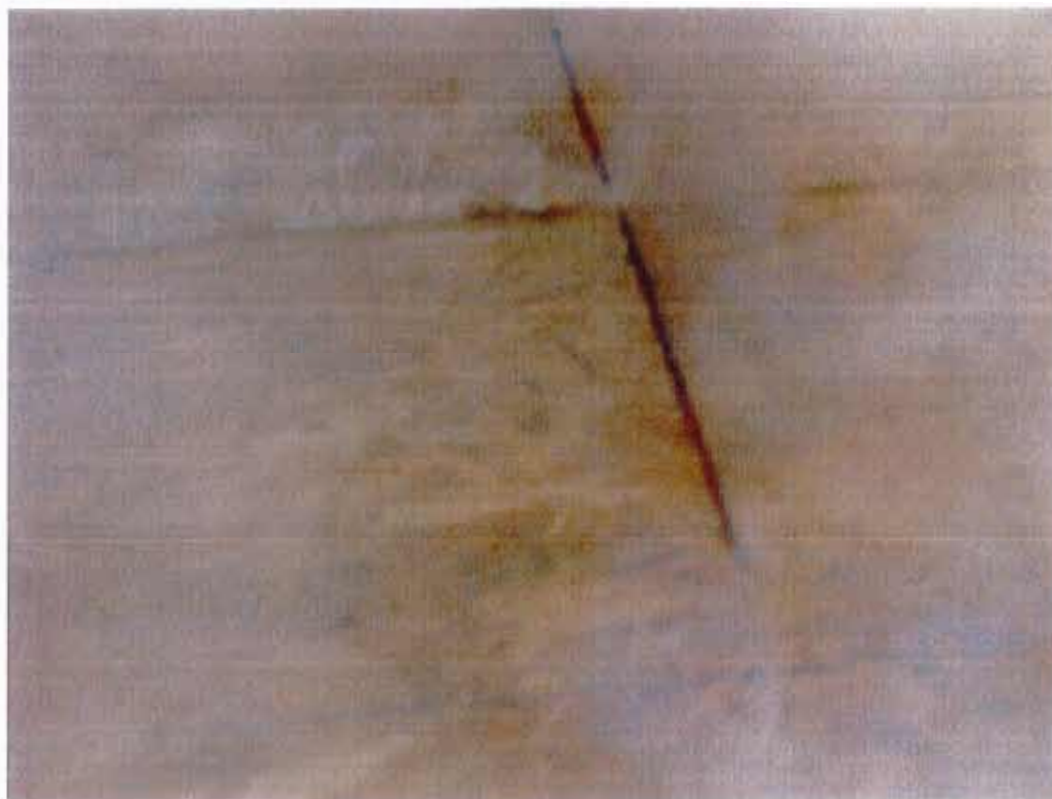
Temps	Face exposée	Face non exposée
0 h 49 min 00 s	Inflammation généralisée. Observations rendues impossibles.	Très importants dégagements de fumée au niveau des joints d'assemblage longitudinaux entre panneaux de plancher avec désaffleurement de 3 à 8. Ceux situés le long du joint longitudinal central se propagent, de part et d'autre de celui-ci, le long du joint transversal central, avec noircissement des arêtes au niveau de leur intersection où les panneaux sont en saillie.
0 h 50 min 00 s		Evolution rapide des dégagements de fumée le long du joint d'assemblage transversal central entre panneaux du plancher avec percement et four visible. Test du coton : inflammation.  <b>FIN DE L'ETANCHEITE AU FEU ET DE L'ISOLATION THERMIQUE DU PLANCHER.</b>
0 h 51 min 00 s	<b>Arrêt de l'essai</b> pour la sécurité du personnel et du matériel.	
0 h 53 min 00 s	<b>Arrosage</b> (extinction de l'inflammation observée en face exposée avec retrait des plaques et du matelas isolant encore en place à 57 min).

Vue de détail de l'inflammation généralisée à 49 minutes d'essai

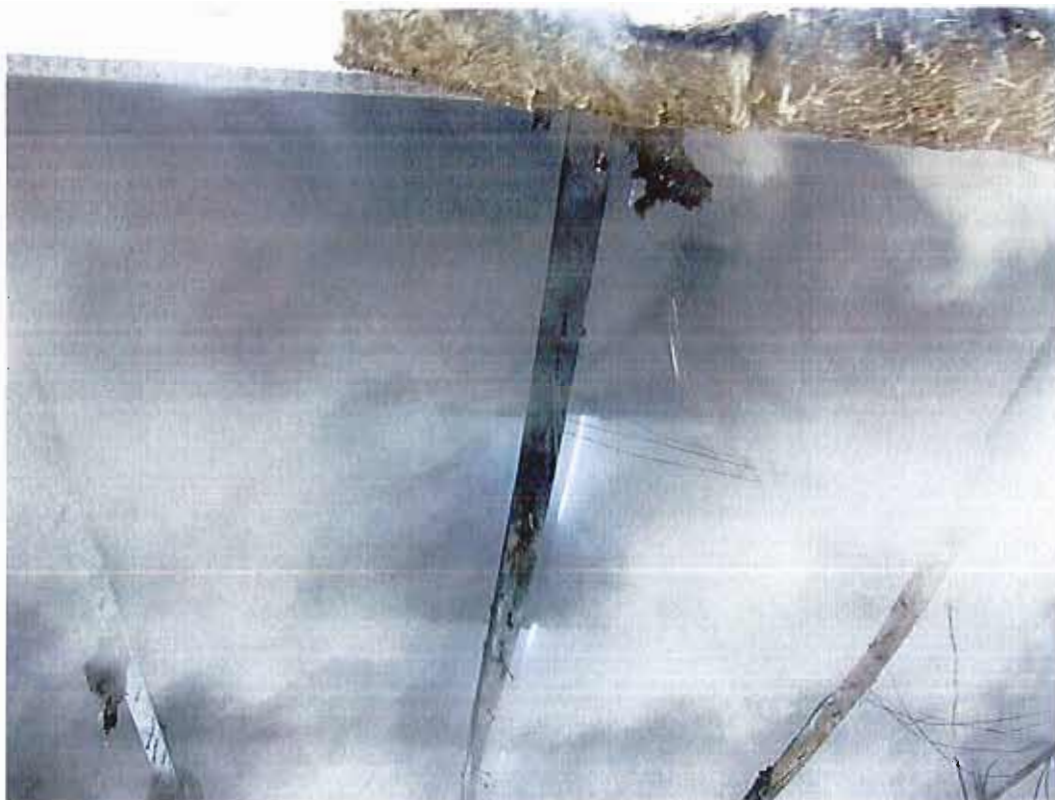
Vue de détail de l'ouverture au centre du plancher depuis la face exposée
