RAPPORT D'ESSAIS N° RS12-108

RESISTANCE AU FEU DES PAROIS A OSSATURE BOIS

Essai de comportement au feu d'un plancher/toiture bois protégé (configuration n° 11)

Evaluation d'un système de protection rapporté en sous face d'une paroi horizontale à ossature bois

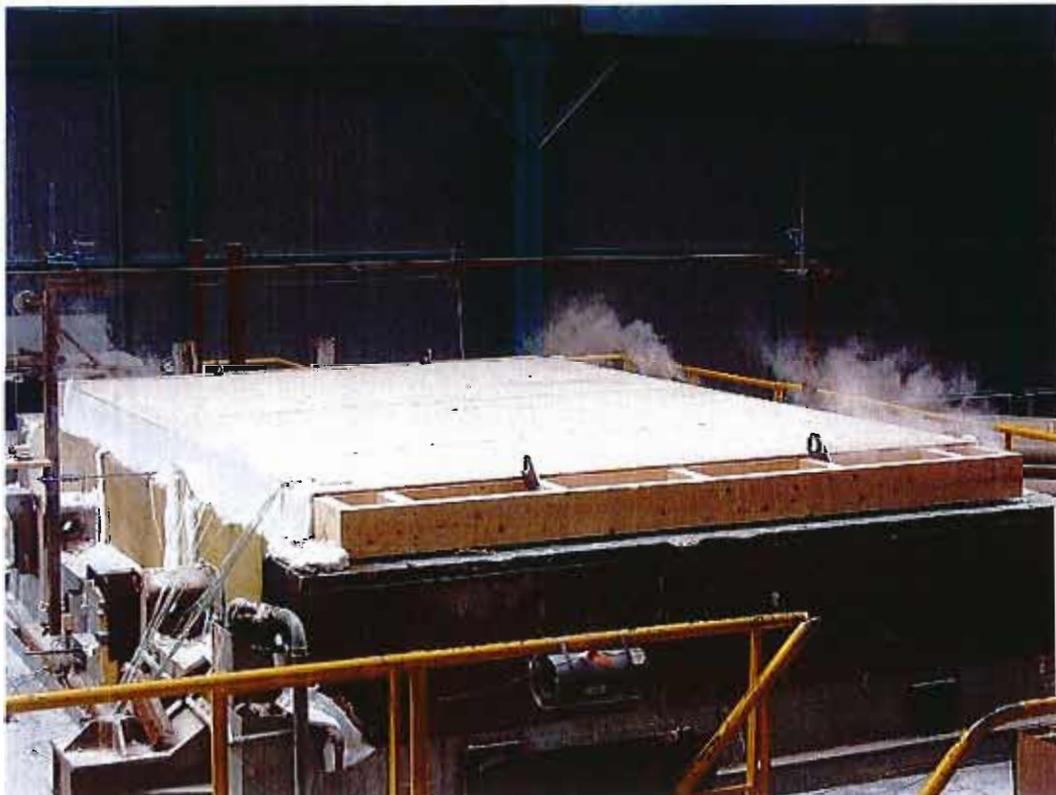
| Temps | Face exposée | Face non exposée |
|---|---|---|
| 0 h 13 min 00 s | <p>Panaches de flammes sporadiques émergeant des joints longitudinaux uniquement. Ces derniers sont ouverts de 5 environ.</p> <p>Les joints d'assemblage transversaux entre plaques de plâtre sont ouverts uniformément de 10 environ.</p> | |

Vue de détail de la face exposée à 13 minutes d'essai

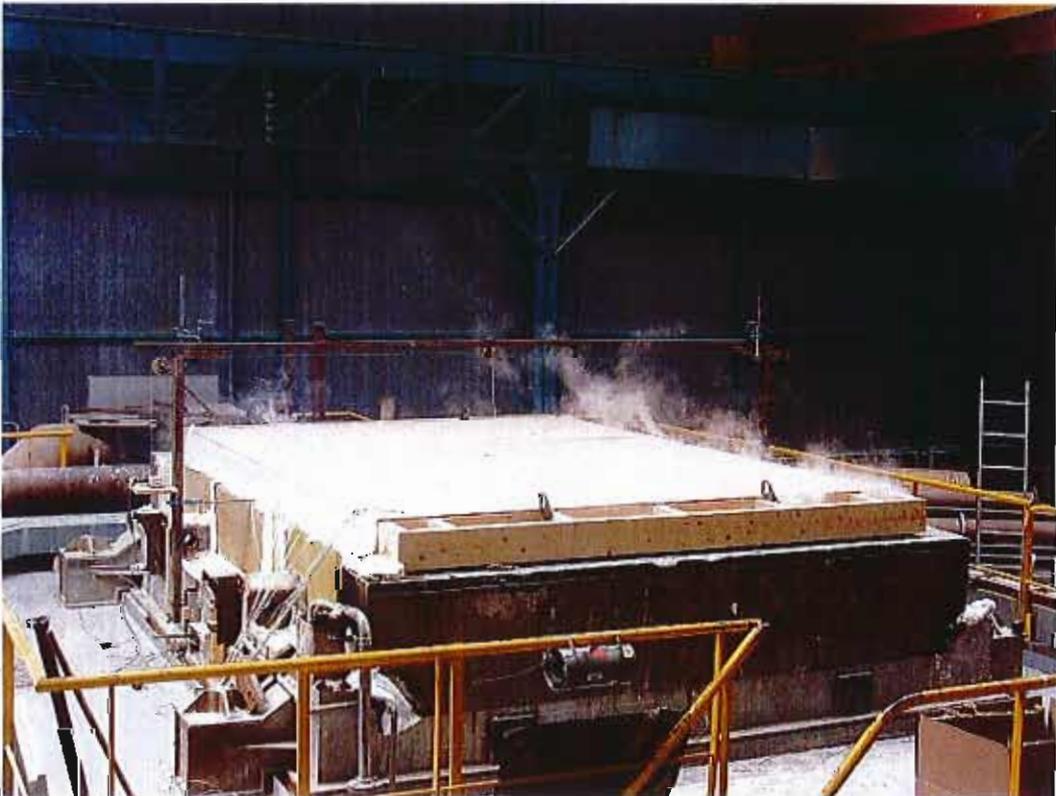
| Temps | Face exposée | Face non exposée |
|---|---|---|
| 0 h 18 min 00 s | <p>Affaissement notable des grandes plaques de plâtre, entre leurs lignes de fixation transversales, accentuant l'amplitude des ondes sans modifier le niveau de désaffleurement repéré jusqu'alors entre-elles le long de leurs bords longitudinaux.</p> <p>Accentuation notable des projections repérées à 15 minutes d'essai.</p> <p>Ouverture régulière de 25 au niveau des joints d'assemblage longitudinaux entre plaques de plâtre.</p> | |

Vue de détail de la face exposée à 18 minutes d'essai

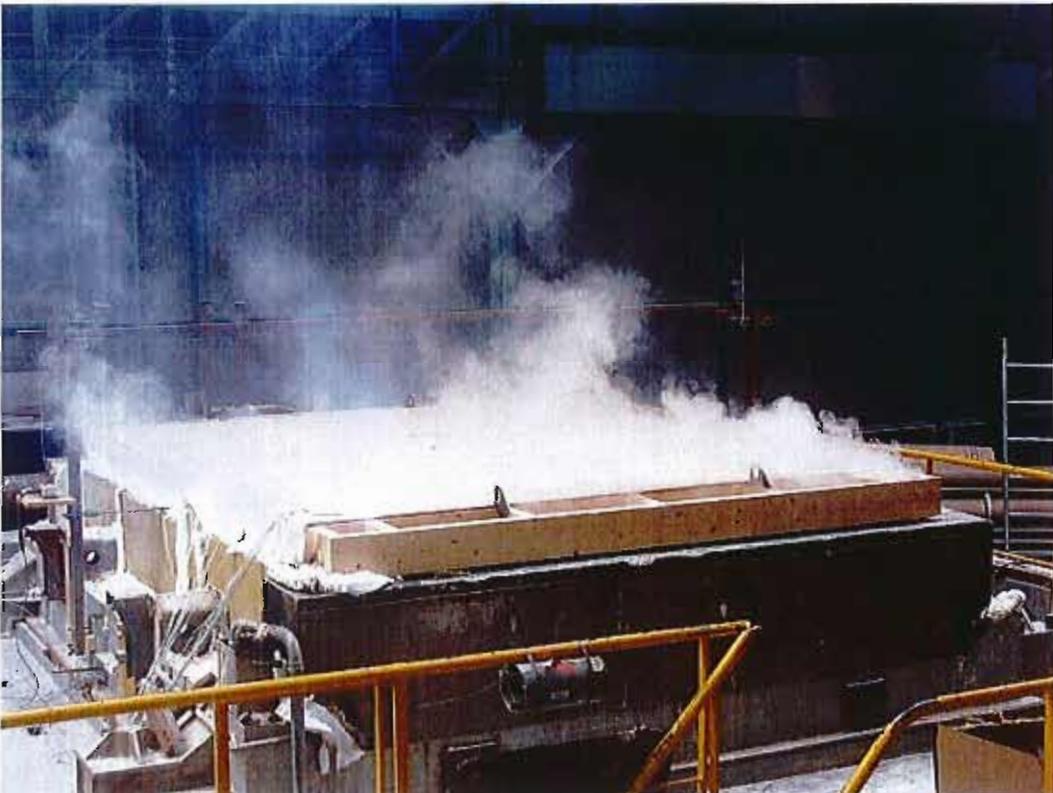
| Temps | Face exposée | Face non exposée |
|---|---|--|
| 0 h 27 min 00 s | <p>L'affaissement des plaques de plâtre comme repéré à 22 minutes d'essai se poursuit.</p> <p>Elles sont craquelées au niveau de toutes leurs fixations de rive.</p> | |

Vue de détail de la face exposée à 27 minutes d'essai

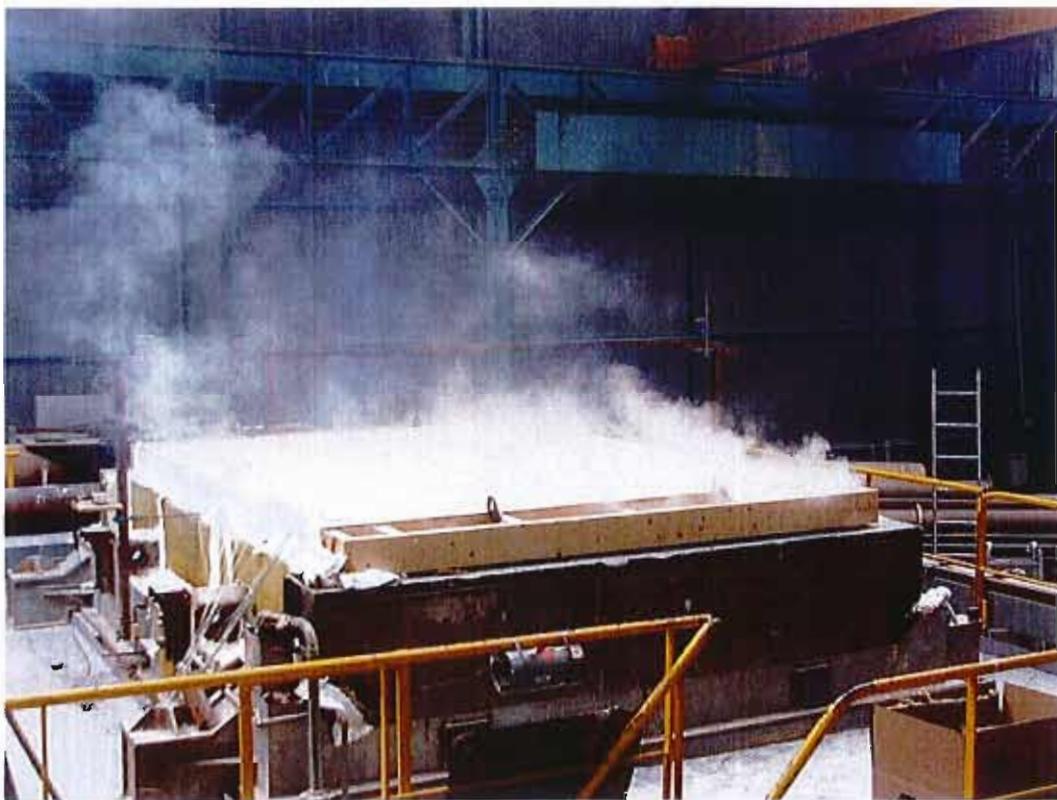
| Temps | Face exposée | Face non exposée |
|---|---|--|
| 0 h 41 min 00 s | <p>Aux endroits dépourvus de la 2^{ème} peau :</p> <ul style="list-style-type: none"> - destruction complète de l'enduit de finition de la 1^{ère} peau ; - ouverture de 5 environ des joints d'assemblage entre plaques de plâtre de la 1^{ère} peau avec un léger festonnage le long de leurs joints d'assemblage longitudinaux et transversaux entre leurs fixations de rive ; - passage de flammes sporadiques au travers desdits joints d'assemblage. | |

Vue de détail de la face exposée à 41 minutes d'essai

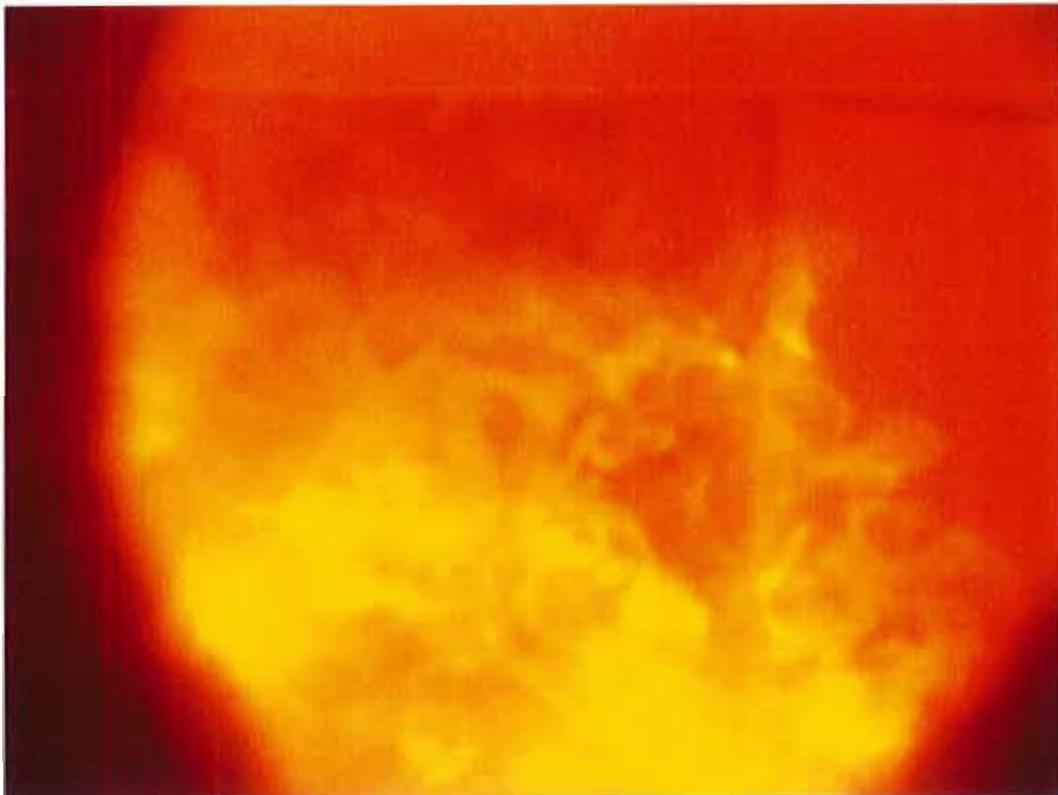
| Temps | Face exposée | Face non exposée |
|---|--|--|
| 0 h 50 min 00 s | <p>Les plaques de plâtre de la 1^{ère} peau s'affaissent lentement entre leurs lignes de fixation transversales, accentuant l'amplitude des ondes et des désaffleurements repérés jusqu'alors.</p> <p>Ouverture de 30 environ des joints d'assemblage longitudinaux entre plaques de plâtre de la 1^{ère} peau.</p> <p>Les inflammations repérées jusqu'alors sont toujours présentes.</p> | |

Vue de détail de la face exposée à 50 minutes d'essai

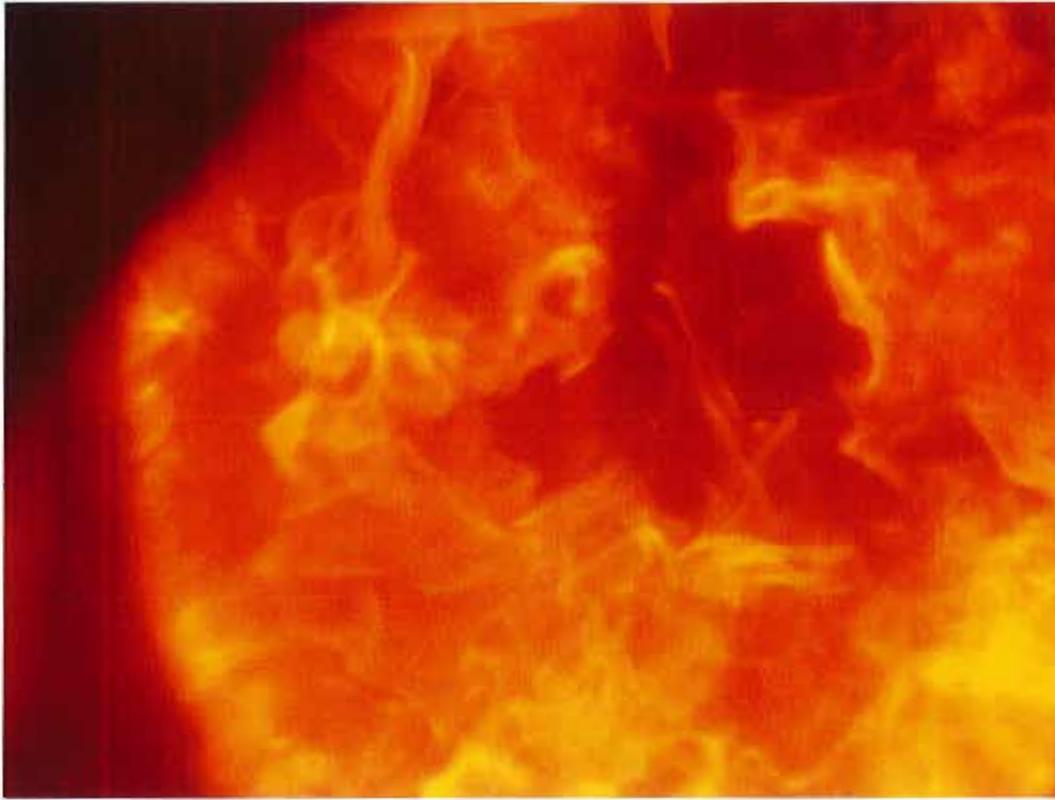
| Temps | Face exposée | Face non exposée |
|---|--|--|
| 0 h 53 min 00 s | <p>Chute de plaques de plâtre de la 1^{ère} peau dans le quart NORD/EST du plafond avec, en lieu et place, une très vive inflammation qui emplit rapidement le volume du four.</p> <p>A l'endroit découvert, rapide destruction du matelas isolant.</p> | <p>Important brunissement des arêtes des panneaux de sol dans le quart NORD/EST du plancher.</p> |

Vue de détail de la face exposée à 53 minutes d'essai

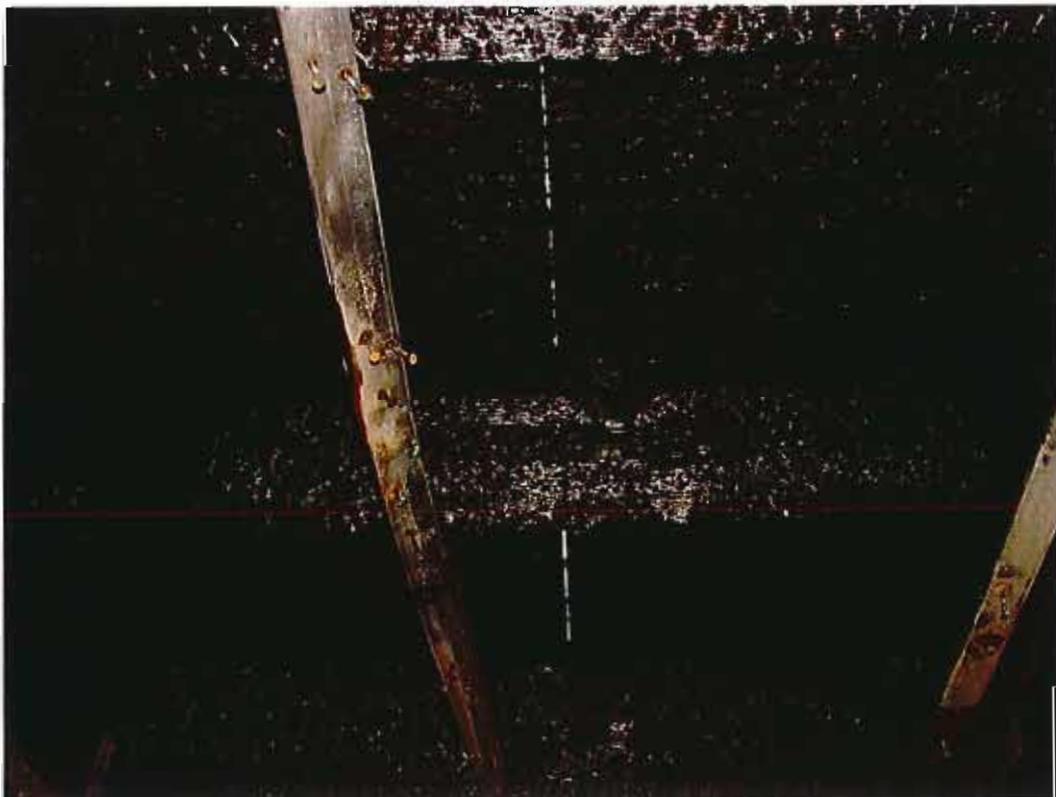
Vue de détail de l'ouverture au centre du plancher depuis la face exposée
