RAPPORT D'ESSAIS N° RS13-068

CONCERNANT UN ELEMENT DE CONSTRUCTION

Essai de comportement au feu d'un plancher/toiture bois (configuration n° 12)

Evaluation d'un système de protection rapporté en sous face d'une paroi horizontale à ossature bois

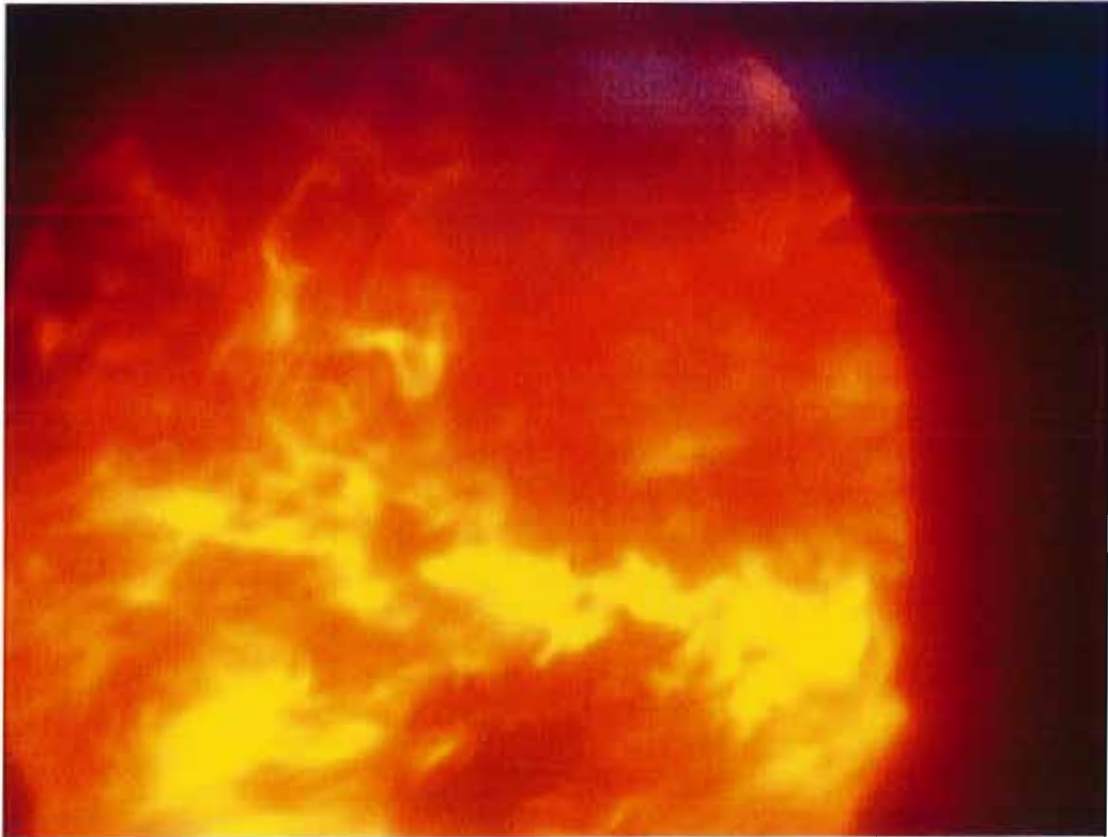
Vue de détail de la face exposée à 05 minutes d'essai

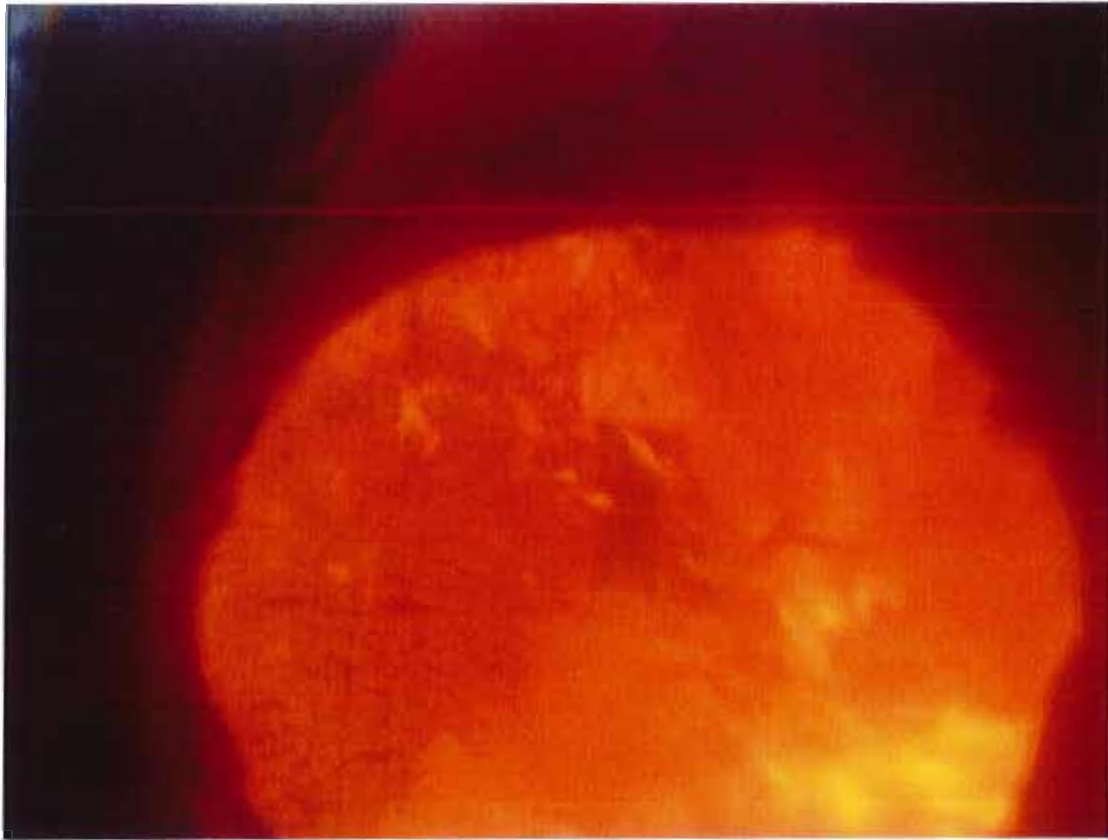
Vue de détail de la face exposée à 17 minutes d'essai

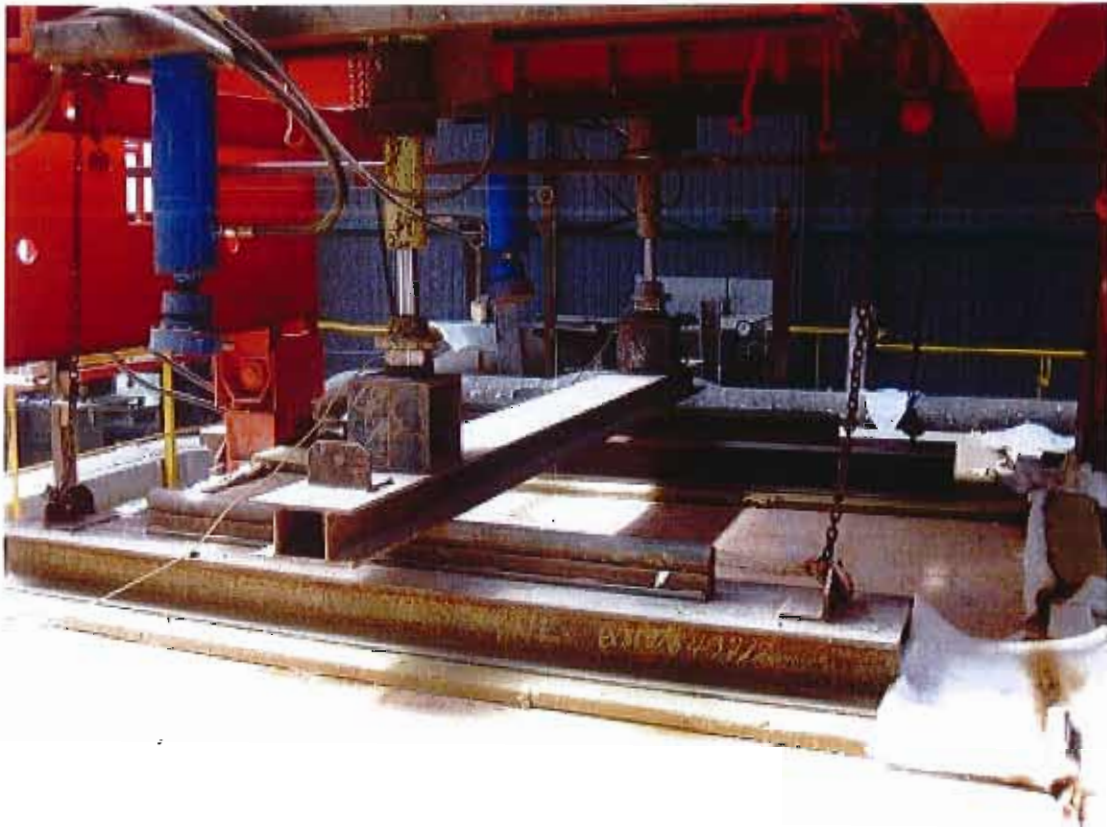
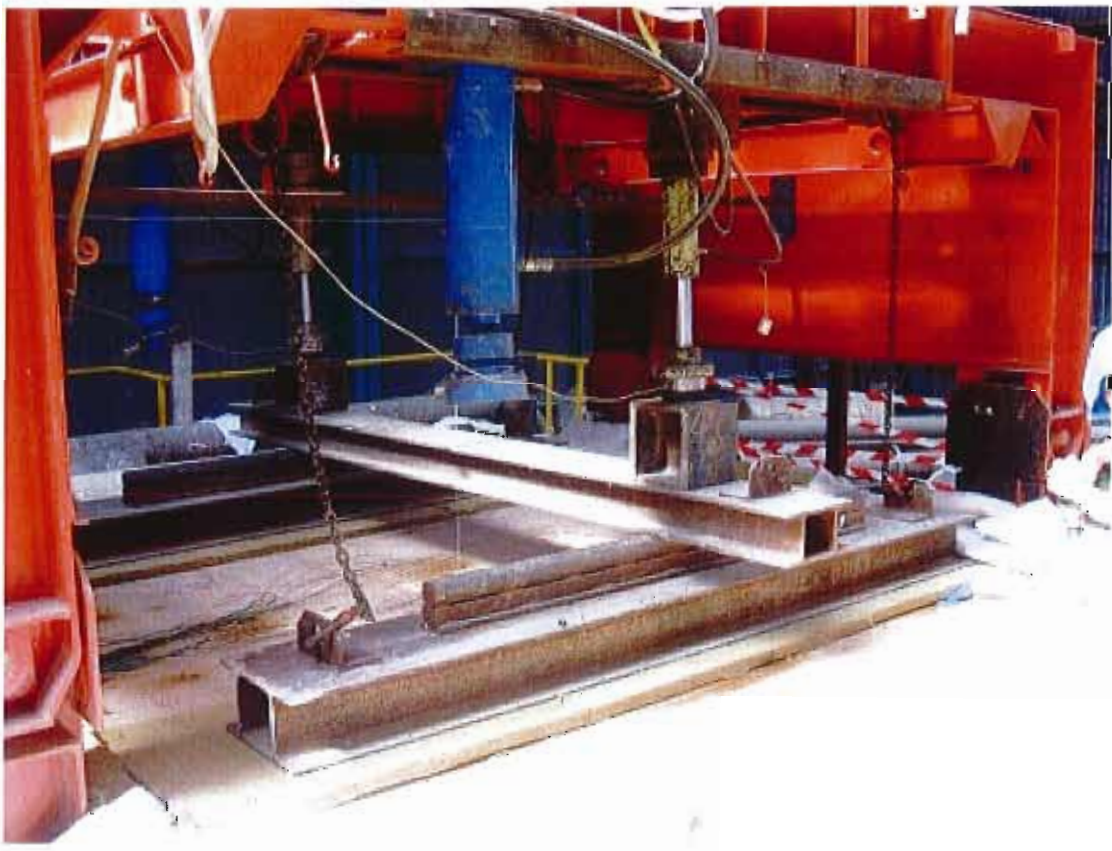
Vues de la face non exposée à $t = 120$ [min.] d'essai // (2 h 00 min. 00s.)

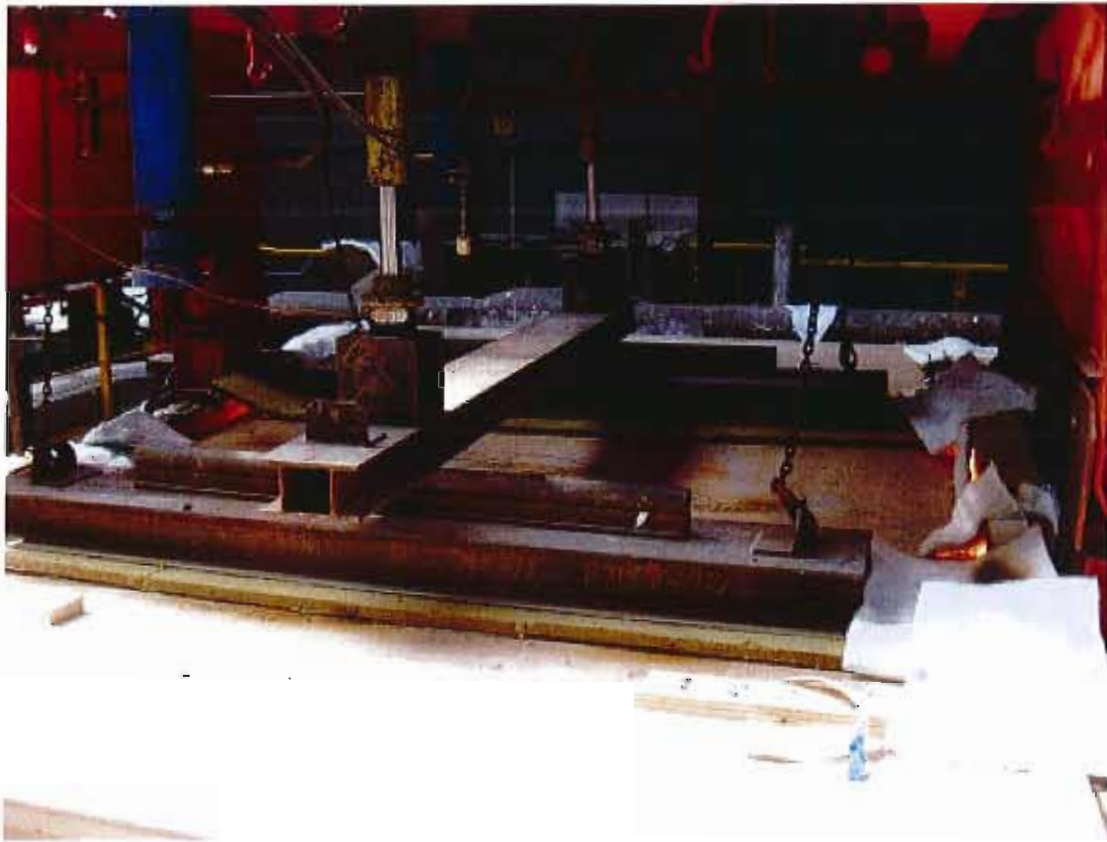
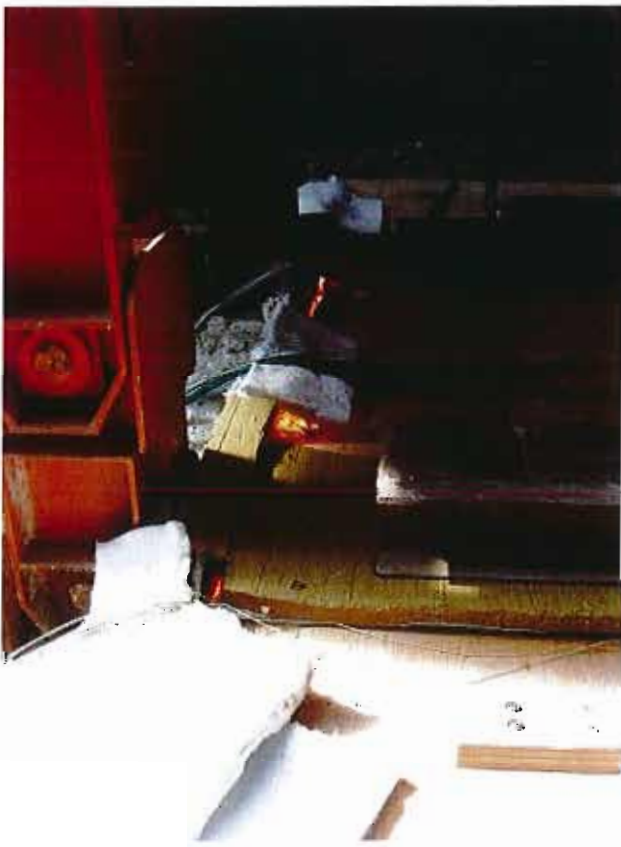
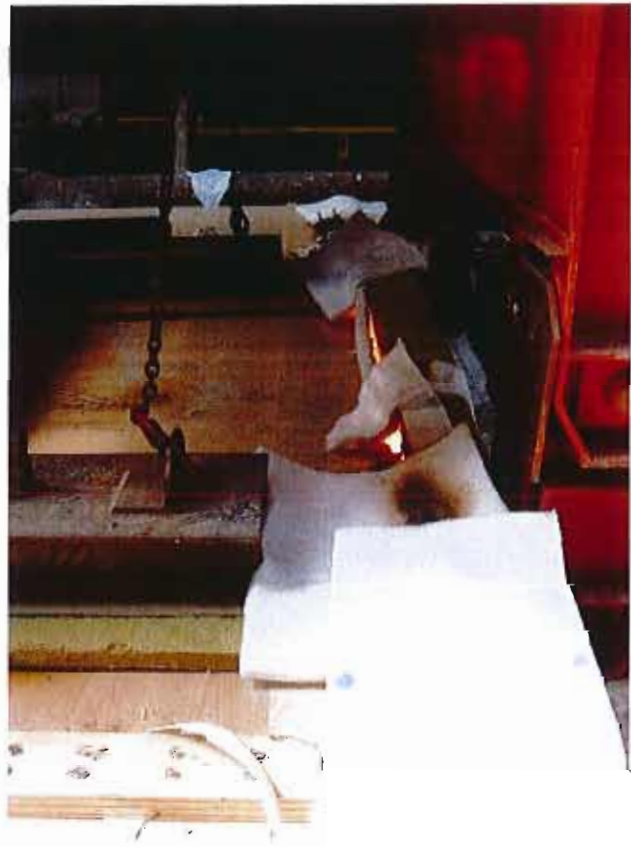
Vues de la face non exposée à l'arrêt de l'essai à $t = 152$ [min.] // (2 h 32 min. 00s.)

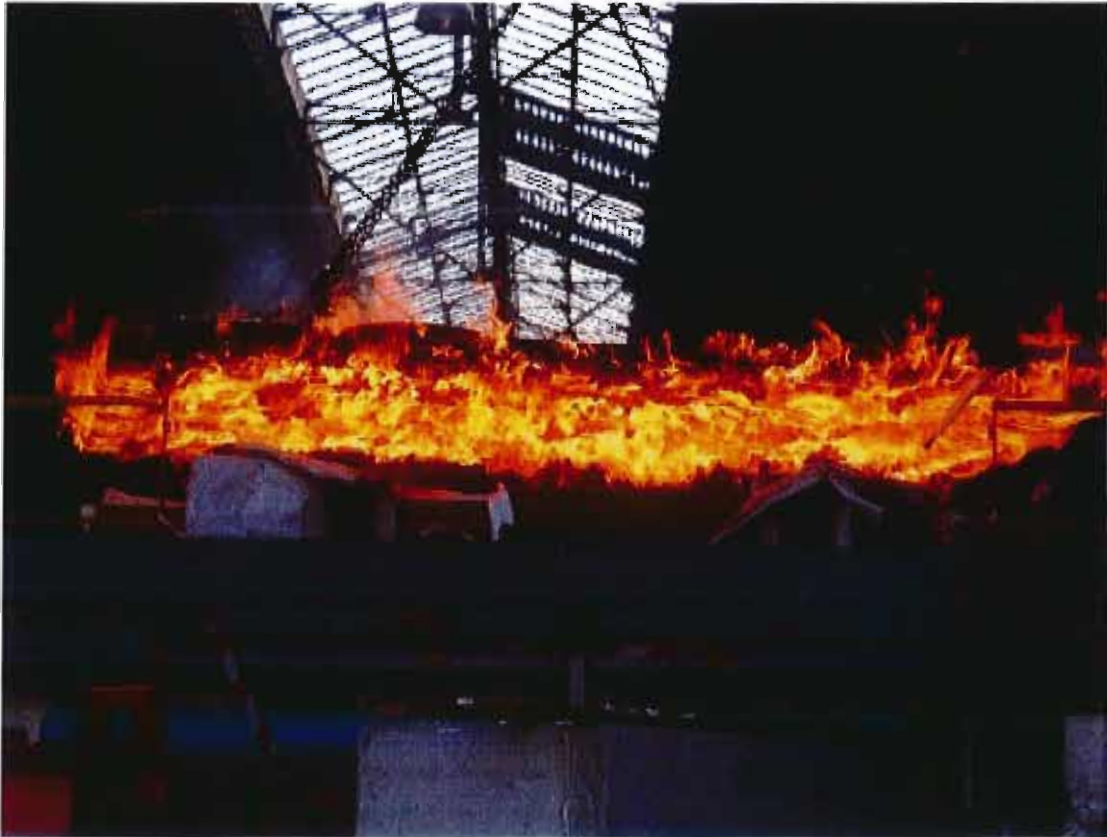
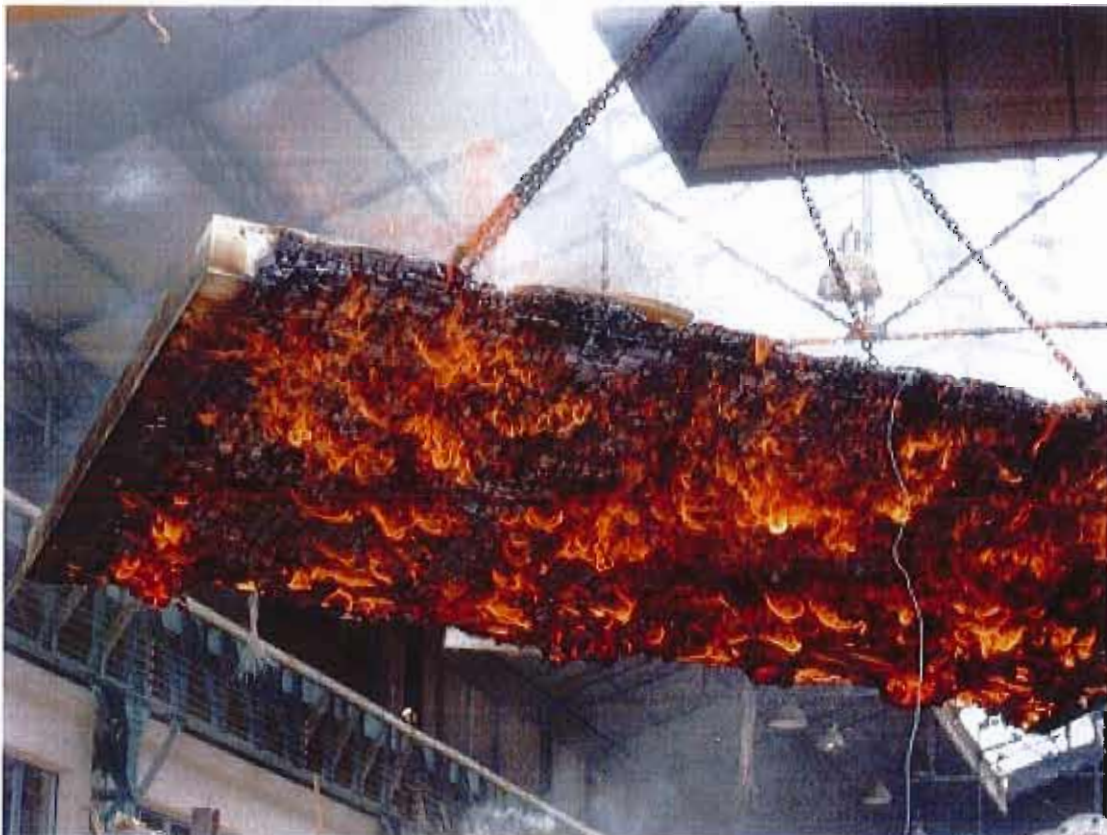
- Le 3^{ème} pli depuis la face non exposée est carbonisé sur 95 % de son épaisseur.
- La carbonisation des plis est homogène sur toute la surface du plancher (en partie courante).
- Le 2nd et le 1^{er} pli depuis la face non exposée sont toujours en place et non déformés.

Vues de la face exposée à l'arrêt de l'essai et retrait de l'éprouvette du four

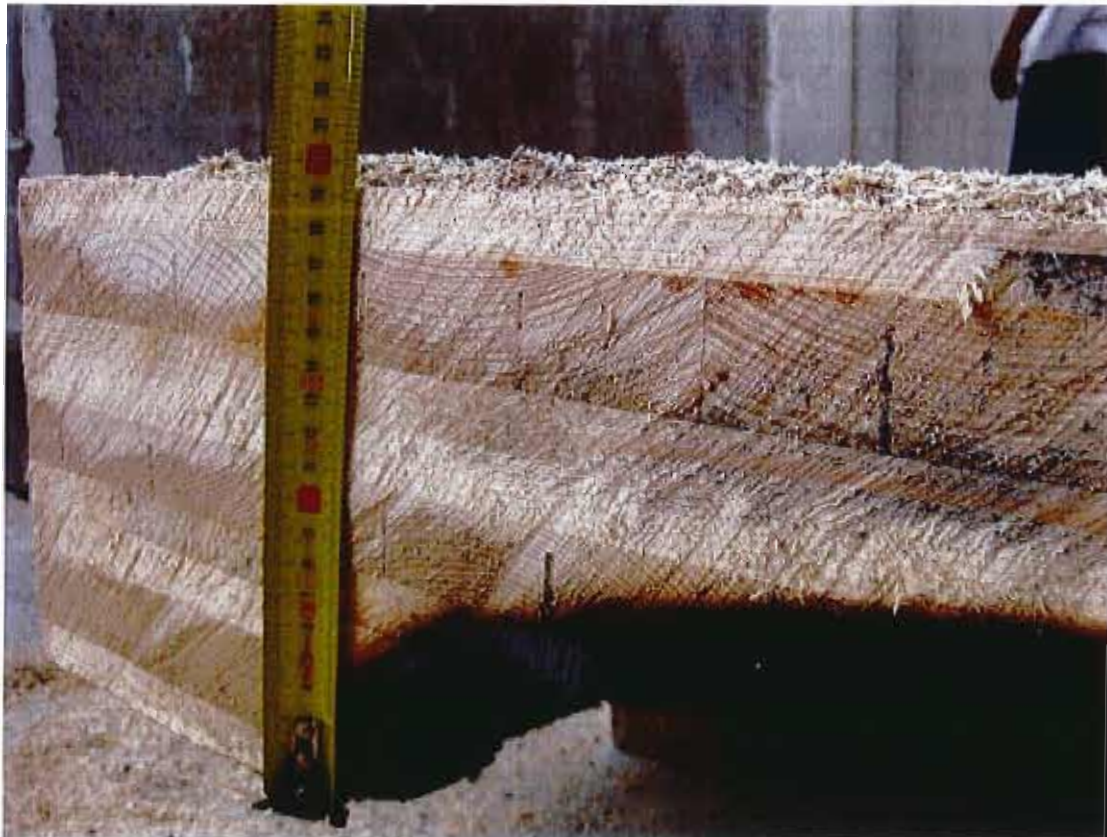
Vue de détail de l'épaisseur de bois sain à proximité des appuis après la réalisation de l'essai

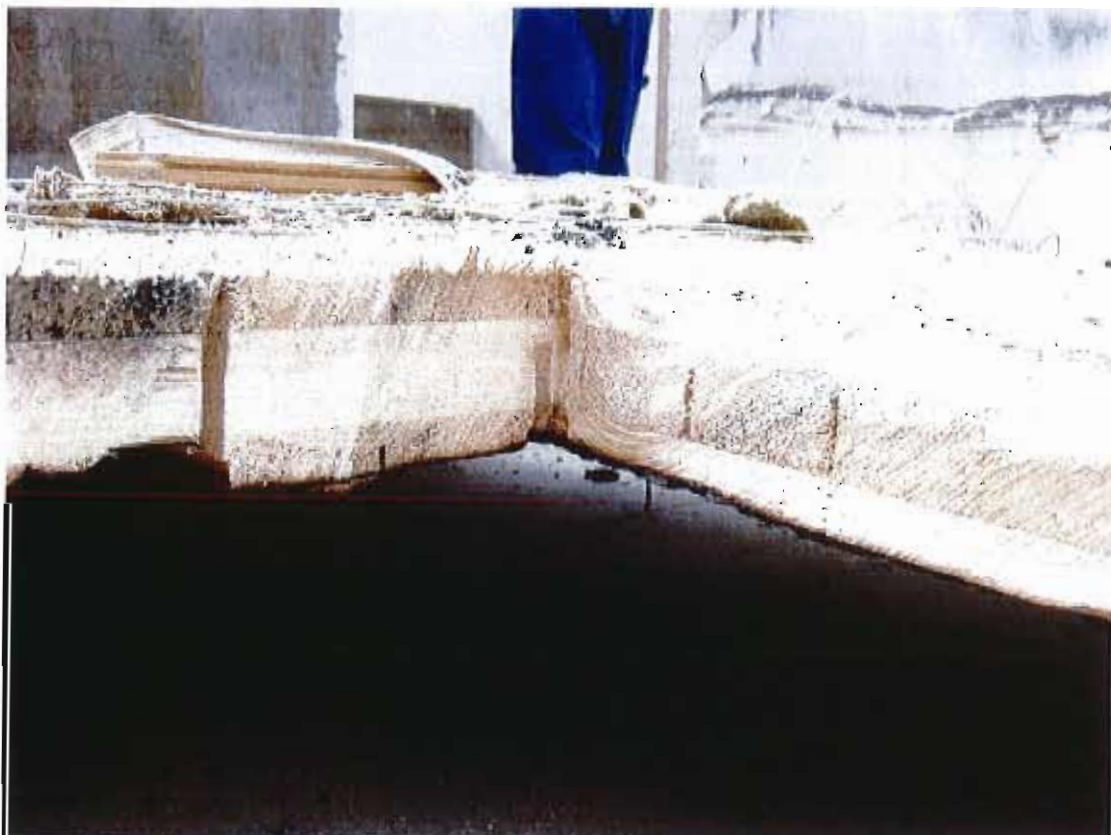
Vue de détail de l'épaisseur de bois sain au centre du plancher après la réalisation de l'essai

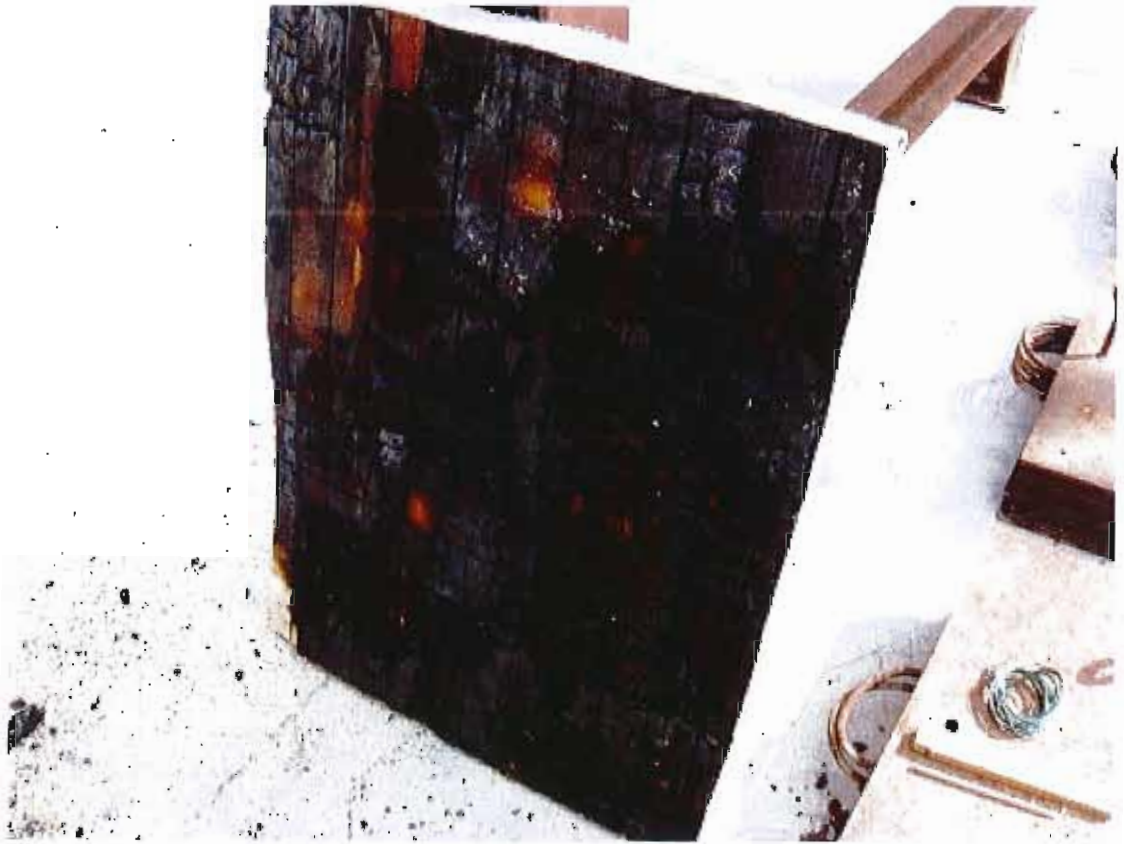
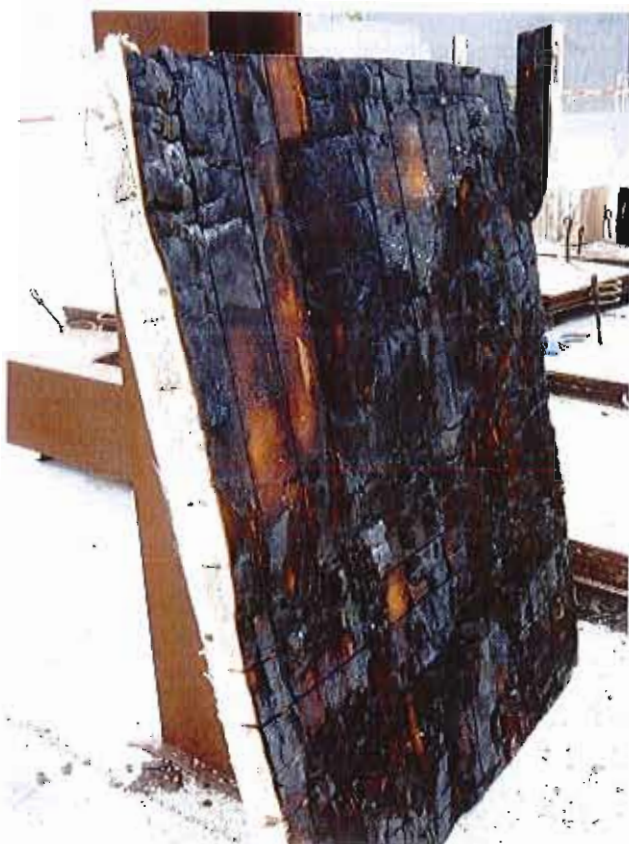
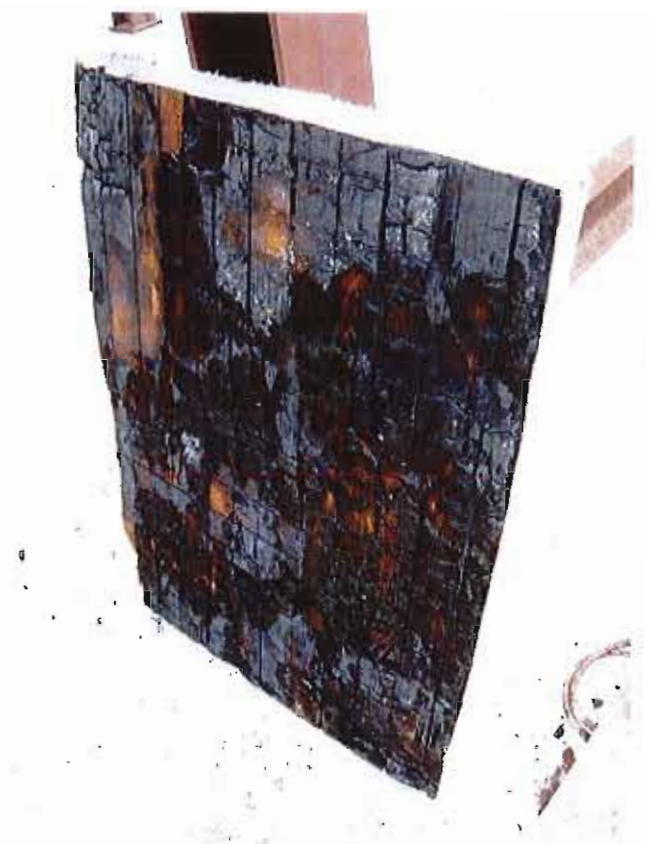
Vues de détail de la face exposée
d'un morceau prélevé au centre du plancher après la réalisation de l'essai

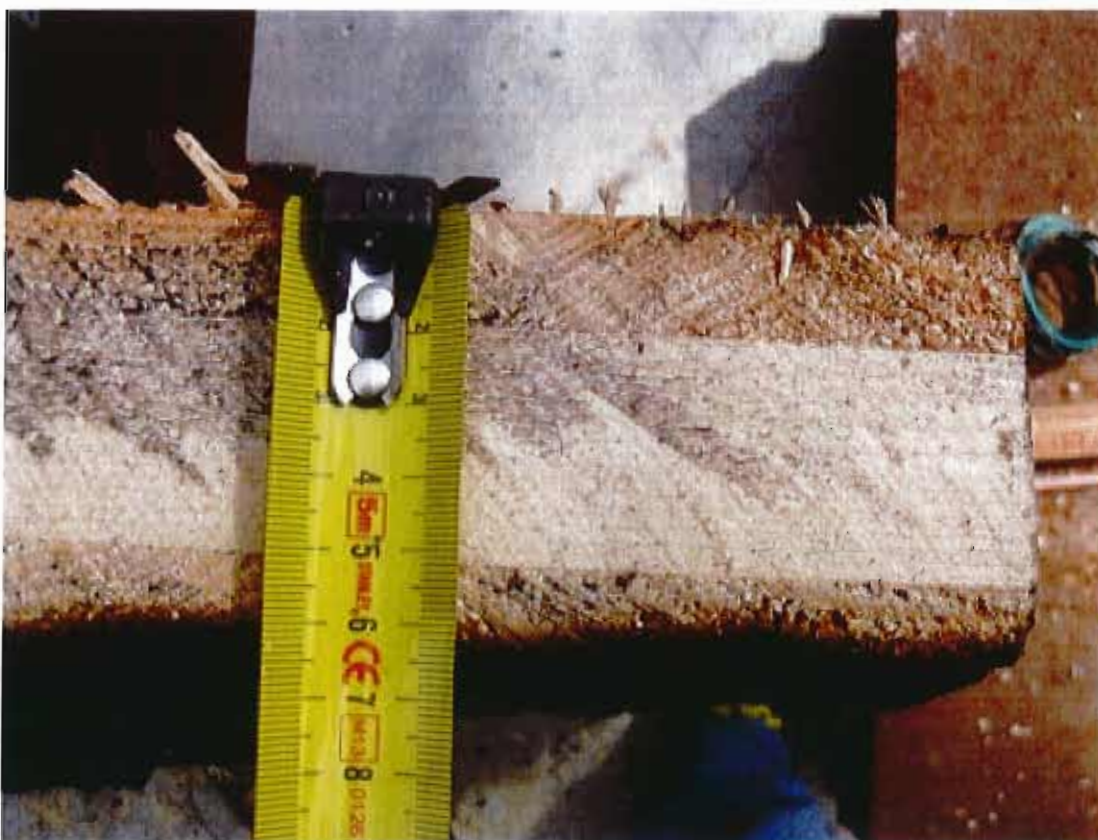
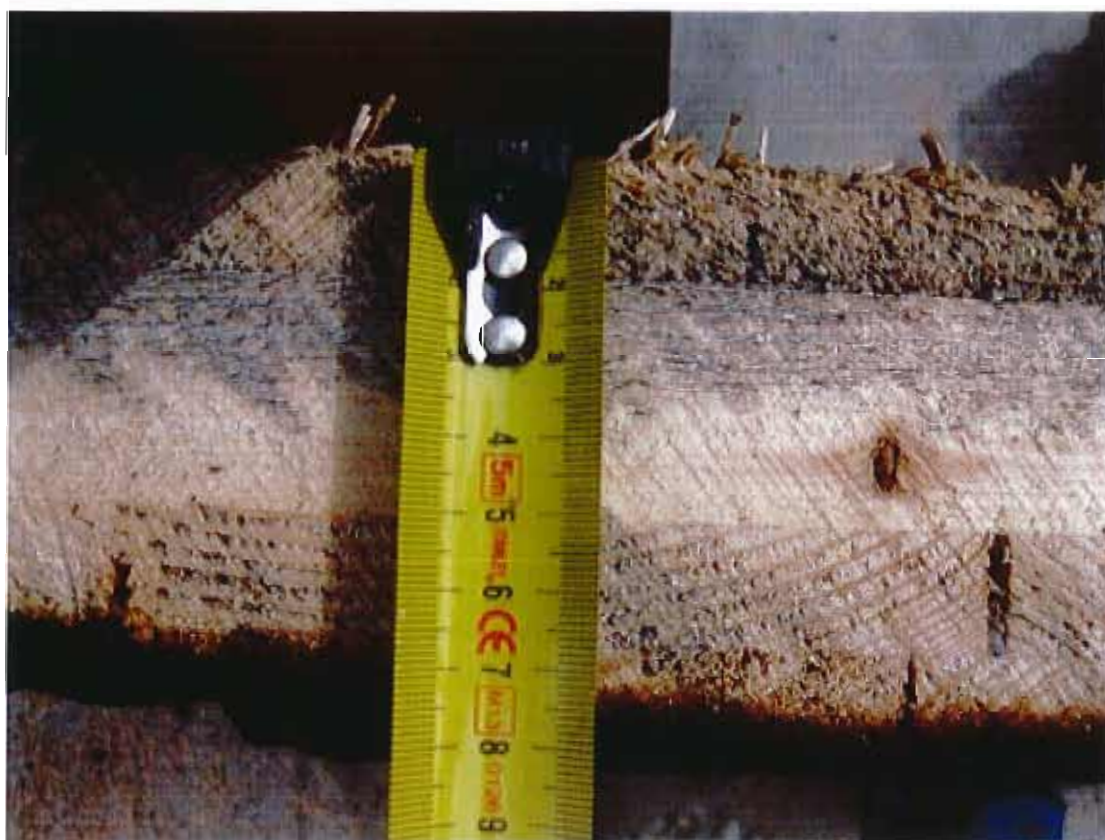
Vues de détail de l'épaisseur de bois sain du morceau prélevé u centre du plancher après la réalisation de l'essai
