RAPPORT D'ESSAIS N° RS14-102/B

CONCERNANT UN ESSAI DE RESISTANCE AU FEU

SUR UNE CLOISON

Evaluation d'un écran de protection rapporté sur une cloison en bois

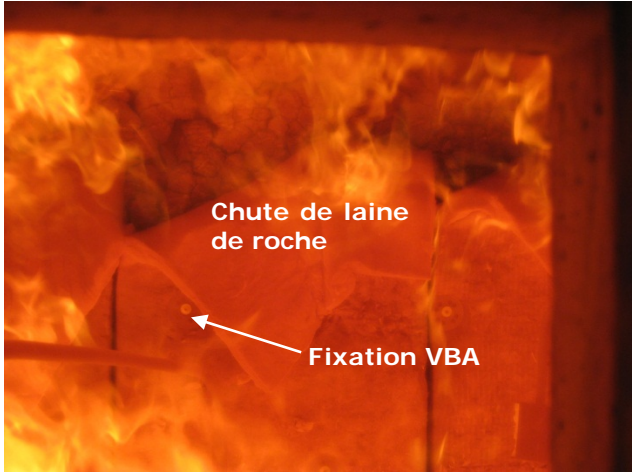
Temps	Face exposée	Face non exposée
0 h 24 min	<p>Dans la moitié supérieure, inflammation au travers des joints d'assemblage entre lés du matelas de laine de roche. Inflammation visible de l'OSB dans l'angle supérieur/gauche par un affaissement du matelas isolant à cet endroit en onglet et vers le feu. destruction complète des montants secondaires.</p>	
0 h 25 min	<p>Les inflammations repérées à 24 minutes d'essai se propagent rapidement sur toute la moitié supérieure de la cloison en s'intensifiant sensiblement.</p>	
0 h 26 min	<p>Inflammation généralisée situé dans la moitié supérieure de la cloison.</p>

<p>Chute de laine de roche</p> <p>Fixation VBA</p>	
0 h 27 min	<p>Intension de l'inflammation comme repérée à 26 minutes d'essai avec affaissement vers le feu des lés de laine de roche dans la moitié supérieure de la cloison. Ailleurs, le matelas isolant est en place malgré des inflammations au travers de celui-ci.</p>

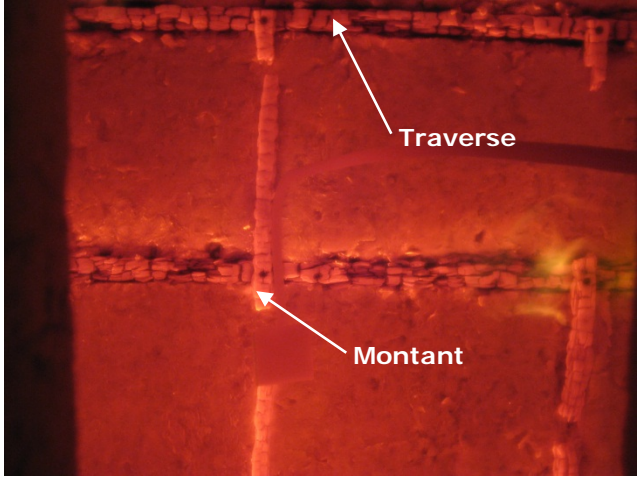
Temps	Face exposée	Face non exposée
0 h 31 min	<p>Affaissement des lés de laine de roche situé entre les traverses secondaires de part et d'autre de leurs joints verticaux d'aboutage, avec intensification des inflammations au niveau de ces désordres. Les traverses secondaires sont fortement carbonisées avec des morceaux manquants épars.</p>

<p>Traverse</p> <p>Montant</p>	
0 h 37 min	<p>Chute complète du matelas isolant dans la moitié supérieure de la cloison avec une carbonisation très avancée du parement OSB.</p>

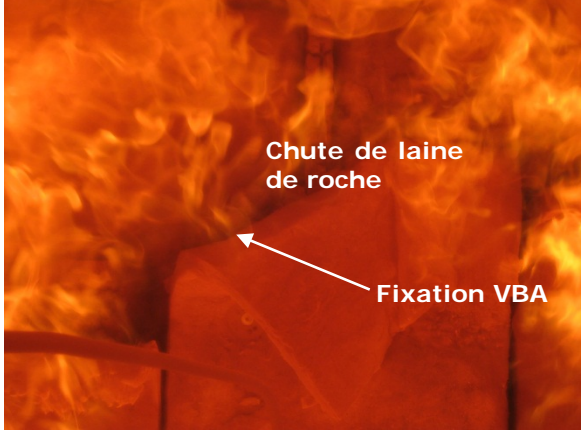
<p>Chute de laine de roche</p> <p>Fixation VBA</p>

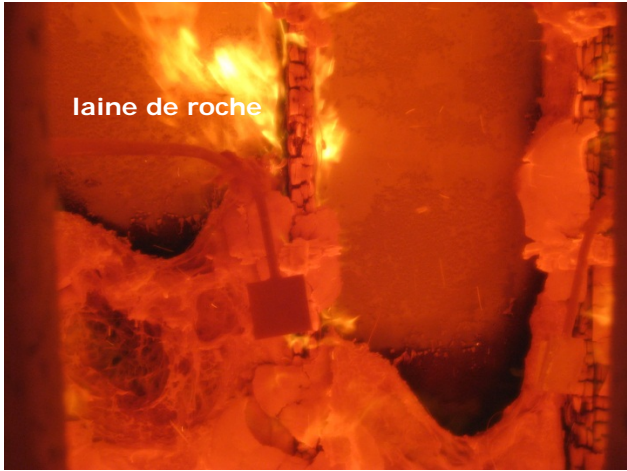
Temps	Face exposée	Face non exposée
0 h 41 min	<p>Accentuation des inflammations dans la moitié supérieure de la cloison voilant la face exposée et rendant difficile les observations. Toutefois, le parement OSB se morcelle et chute rapidement. Le matelas isolant situé dans la moitié inférieure de la cloison s'affaisse en un amas à mi largeur où la section des traverses secondaires a très nettement diminuée.</p>

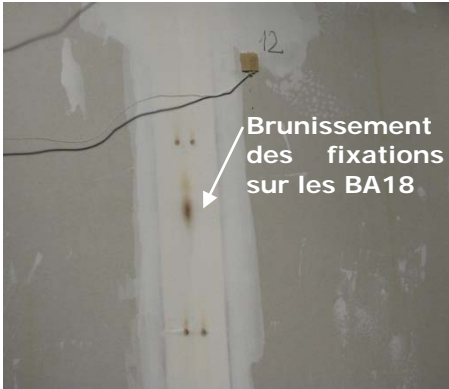
Temps	Face exposée	Face non exposée
1 h 29 min		<p>Brunissement de l'enduit de finition au droit des têtes de vis.</p>

<p>Brunissement des fixations sur les BA18</p>
1 h 30 min		<i>Nota : Retrait des capteurs de déplacement par les agents du CSTB.</i>
1 h 32 min	Les plaques de plâtre de la première peau posée sont déformées en tonneaux vers l'opposé du feu. Leurs bords verticaux et horizontaux ne sont plus ainsi en contact des plaques de plâtre de la peau suivante.	Dans la moitié isolée jusqu'alors par un matelas en laine de verre, brunissement du parement de la cloison dans la moitié inférieure de la cloison, au droit d'un joint d'assemblage vertical entre plaques de plâtre de la première peau posée situé côté montants doublés centraux.
1 h 35 min		Accentuation du brunissement comme repéré à 1 heure et 32 minutes d'essai. Avec évolution en hauteur de la surface.
1 h 36 min	Les grandes plaques de plâtre de la première peau posée s'affaissent vers le feu depuis le joint d'assemblage horizontal.	Noircissement de l'enduit de finition au droit des têtes de vis.

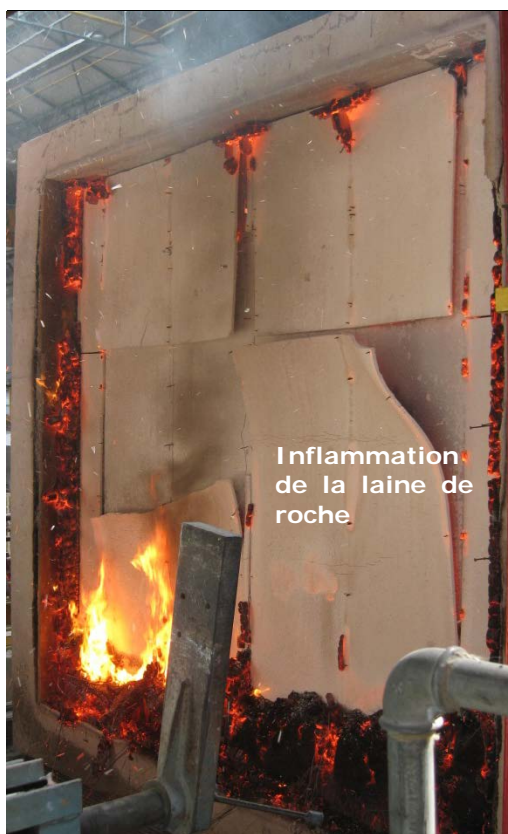
Figure 11 : *Détail du de la face exposée du corps d'épreuve juste après l'arrêt de l'essai*

Temps	Face exposée	Face non exposée
1 h 44 min		Brunissement du parement au droit du joint d'assemblage horizontal entre plaques de plâtre de la première peau posée.
1 h 45 min	Arrêt de l'essai pour la sécurité du personnel et l'imminence d'une détérioration du matériel	
1 h 48 min	Arrosage	
1 h 55 min	Fin de l'arrosage

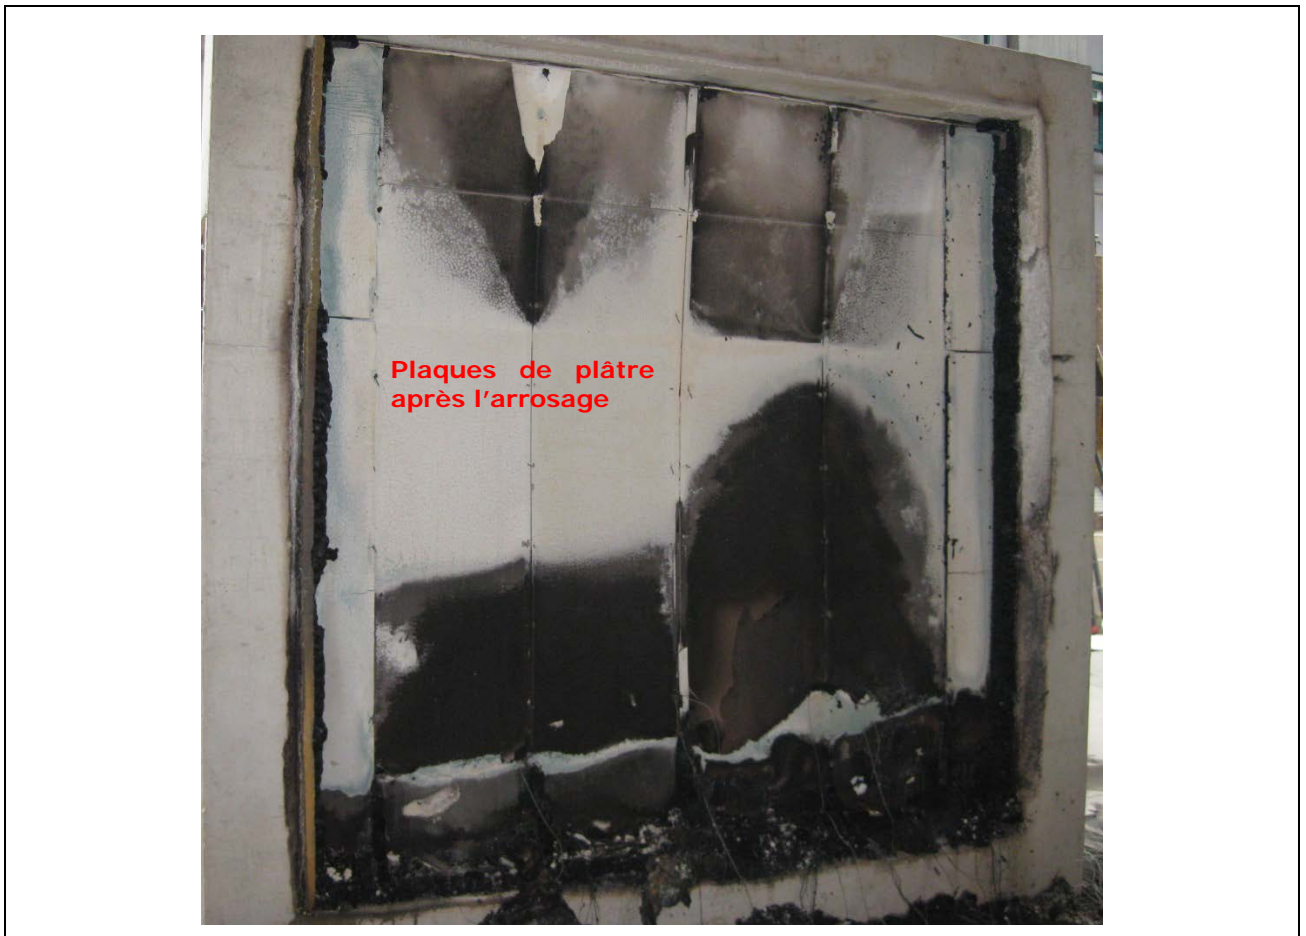
Figure 27 : Face exposée après l'arrosage

- La destruction complète des éléments de la cloison jusqu'au parement intérieur est observable.
- Des résidus de plaques de plâtre en équilibre précaire et fortement altéré de la première peau posée sont observables.
- Aux endroits découverts les plaques de plâtre de la deuxième peau posée présentent un faïençage à petites mailles et leurs joints d'assemblage sont jointifs.

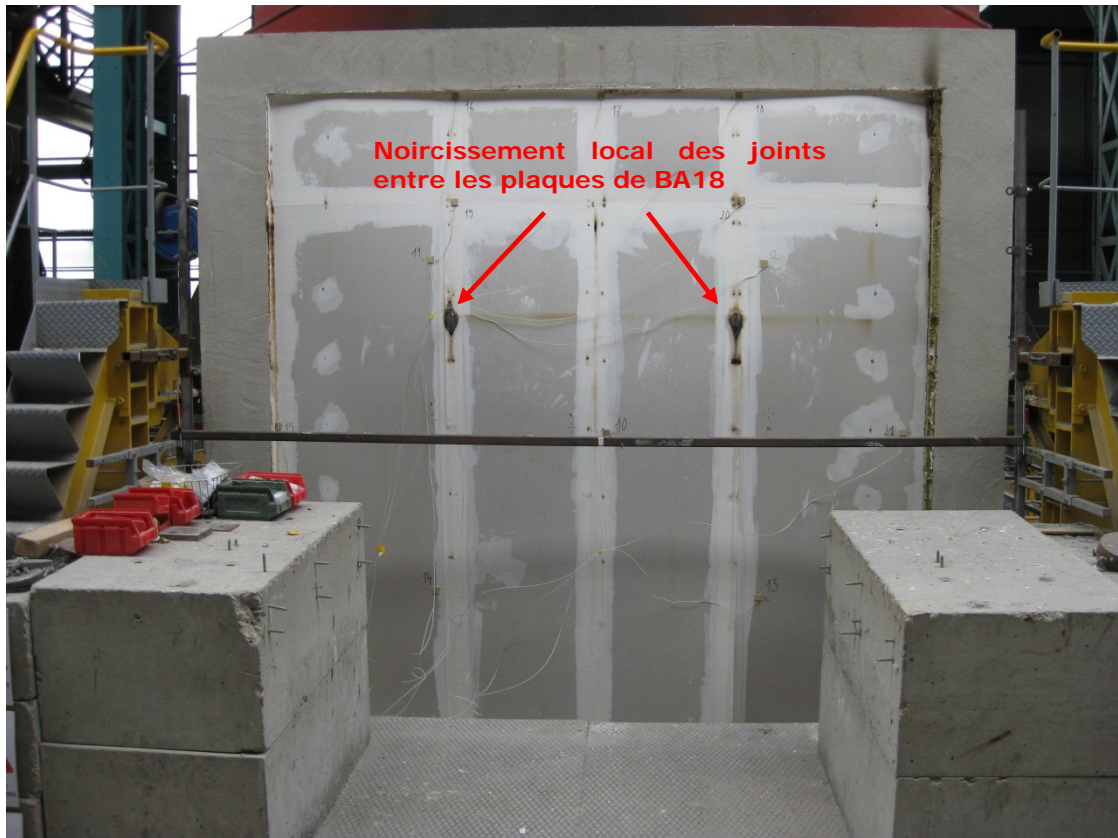
Figure 29 : Photographie de la face non-exposée de l'OSB après l'essai

- La cloison est bombée vers l'opposé du feu.
- Un brunissement est notable au droit des joints d'assemblage entre plaques de plâtre de la première peau posée, notamment le long du joint horizontal.
- A hauteur du joint d'assemblage horizontal entre plaques de plâtre de la première peau posée, la destruction du parement cartonné du parement de la cloison au niveau des fixations situées au niveau des premiers montants situés de part et d'autre des montants doublés centraux est observable.
- Le brunissement de l'enduit au niveau de toutes les têtes de vis est observable.
