RAPPORT D'ESSAIS N° RS14-102/C

CONCERNANT UN ESSAI DE RESISTANCE AU FEU

SUR UNE CLOISON

Evaluation d'un écran de protection rapporté sur une cloison en bois

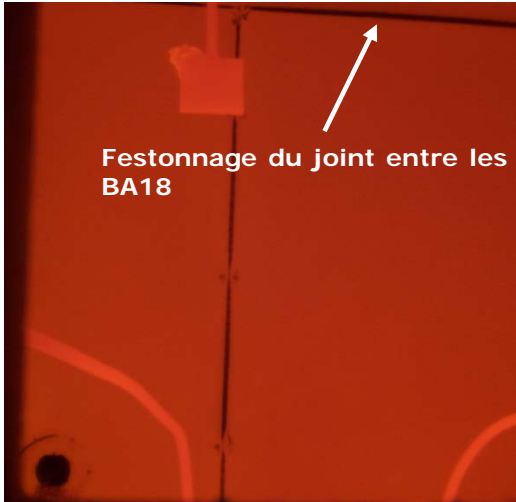
0 h 13 min	<p>Les inflammations repérées à 10 minutes d'essai sont permanentes sans être intenses cependant. Blanchiment complet du parement de la cloison débarrassé des résidus d'enduit et de parement cartonné. Les joints d'assemblage verticaux sont jointifs. Festonnage du joint horizontal formant ouverture à mi-travée par désaffleurement des plaques de plâtre située de part et d'autre. Aucune inflammation n'est cependant visible au droit de ce désordre.</p>

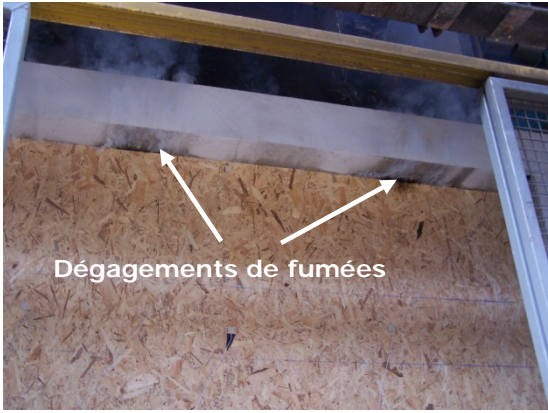
Temps	Face exposée	Face non exposée
0 h 49 min		<p>Dégagements de fumée au niveau du joint horizontal supérieur entre les lés du pare-pluie. Après son retrait, les dégagements de fumée se situent au niveau de la lisse supérieur, avec deux zones intenses ; chacune étant située au droit de la travée axée sur chaque type de matelas isolant. Le parement OSB bruni au niveau de ces deux importants panaches de fumée. Aucun dégagement de fumée en partie courante de la cloison.</p>

<p>Dégagements de fumées</p>
0 h 53 min	<p>Les joints verticaux entre plaques de plâtre de la deuxième peau exposée sont désormais ouverts de 15 environ. Celles-ci semblent s'affaisser par des ouvertures se formant au niveau de la lisse supérieure et par une accentuation notable des ouvertures au niveau du joint horizontal.</p>	
0 h 59 min		<p><i>Nota</i> : Retrait du pare-pluie sur les 2/3 supérieurs de la cloison par les agents du CSTB par mesure de sécurité.</p>

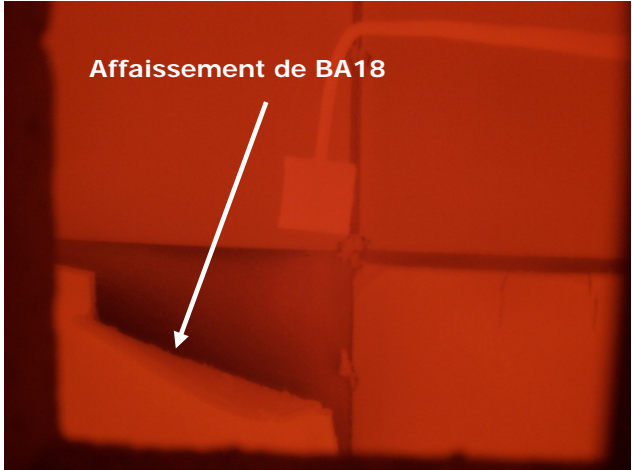
Temps	Face exposée	Face non exposée
1 h 03 min	<p>Affaissement avec retrait vers le feu en onglet des grandes plaques depuis leurs angles supérieurs. Ce désordre est plus marqué côté matelas en laine de verre. Les endroits découverts sont envahis de panaches de flammes d'intensité modérée émergeant d'une fissure continue et rectiligne au niveau des plaques de plâtre de la première peau et située au droit d'un montant d'ossature.</p>

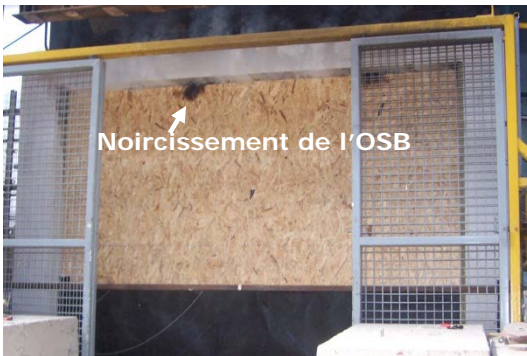
1 h 13 min	<p>Au droit du montant central de la cloison, chute d'un fragment de plaques de plâtre de la deuxième peau posée située dans la zone isolée par le matelas en laine de bois. Les plaques de plâtre de la première peau posée rendues visibles présentent une fissuration rectiligne et continue au droit d'un montant intermédiaire d'ossature. Accentuation notable des inflammations au niveau du joint horizontal.</p>	<p>Accentuation notable des dégagements de fumée au niveau de la lisse supérieure de la cloison, notamment au droit des travées centrées sur chaque matelas isolant où il est observé un important noircissement du parement OSB dont la surface évolue rapidement en largeur le long de la lisse et vers le bas. Aucun dégagement de fumée en partie courante de la cloison.</p>

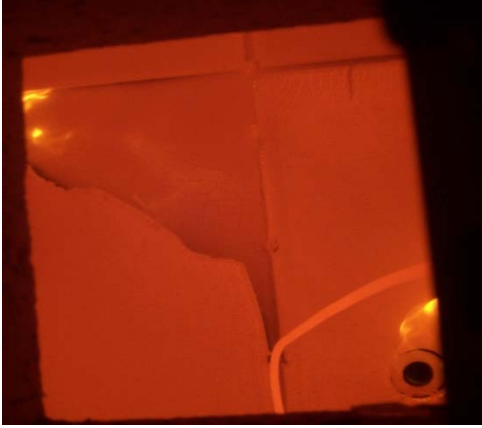
Temps	Face exposée	Face non exposée
1 h 19 mn	<p>Poursuite de la chute des plaques de plâtre de la deuxième peau posée rendant visibles aux endroits découverts les joints d'assemblages de celles de la première peau posée d'où émergent d'importants panaches de flammes.</p> <p>Intensification notable des inflammations émergeant des réservations des organes électrique, notamment au niveau de celle de l'interrupteur situé au droit du matelas isolant en laine de verre.</p>

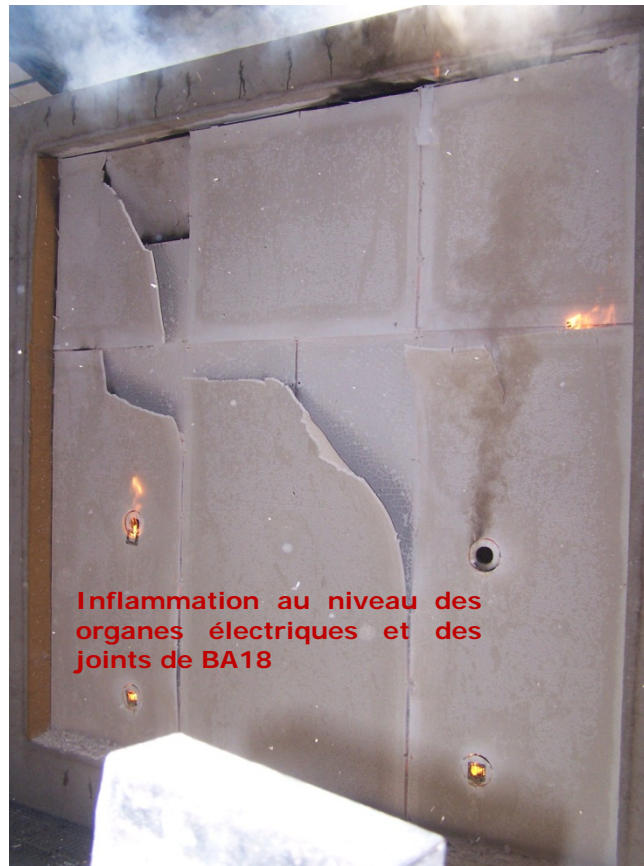
Figure 10 : Détail de la face exposée du corps d'épreuve juste après l'arrêt de l'essai à 1h 20 min

Les observations effectuées pendant l'essai mettent en évidence un endommagement par ouverture des joints entre les plaques de plâtre et l'affaissement de celles-ci.

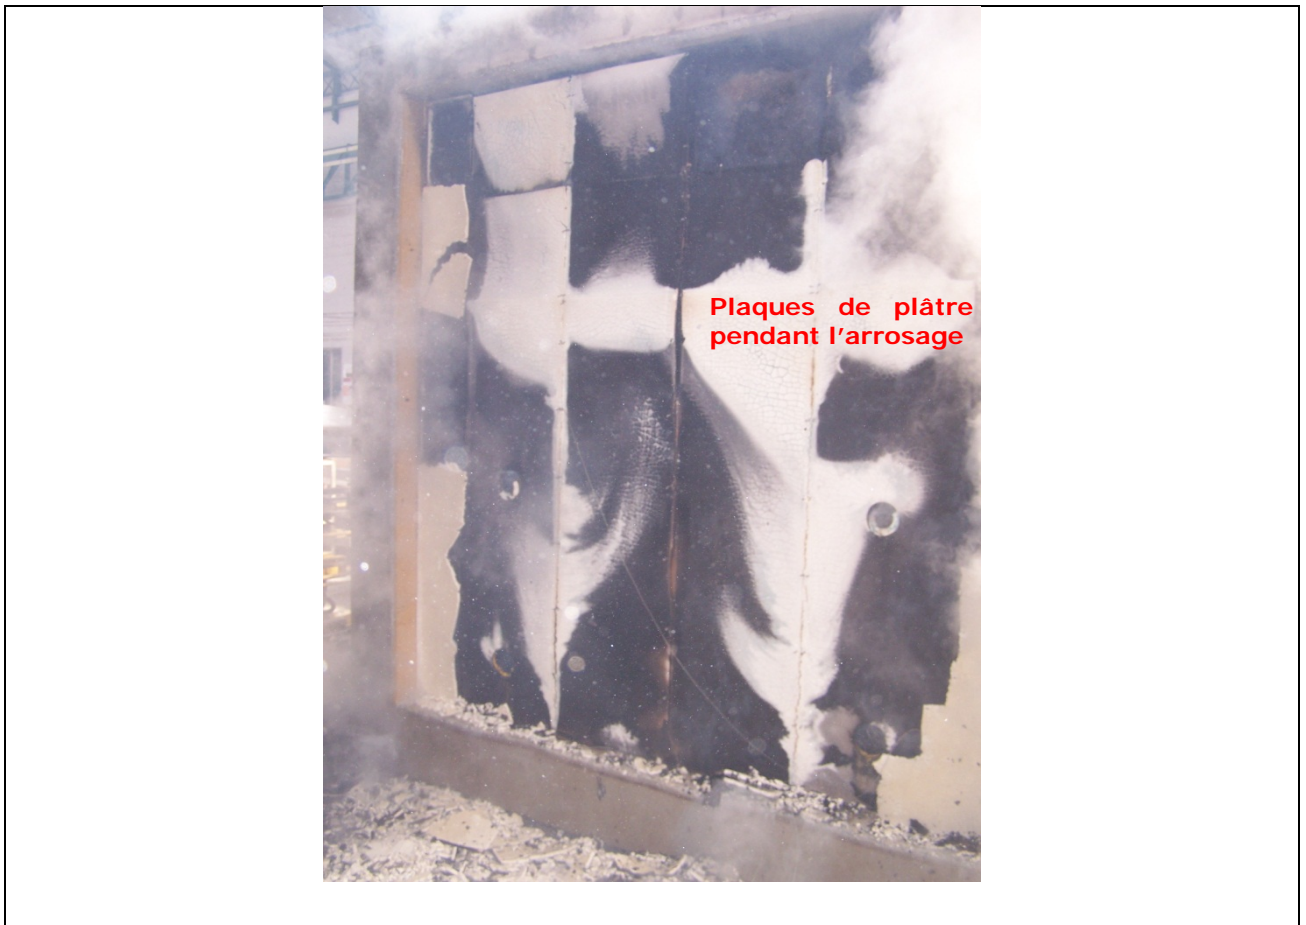
Figure 21 : Face exposée pendant l'arrosage

- Les plaques de BA18 de la 1^{ère} peau montée (Figure 21) ainsi que les éléments constitutifs de l'ossature et le matelas isolants étaient encore présentes après l'essai. Ces plaques ont été retirées par les agents du CSTB pendant la phase d'arrosage. Après retrait de la laine bois, le parement OSB est détruit sur 8 de profondeur le long de la lisse supérieure. Les bandes de laine de verre sont en place et correctement agrafée à la lisse supérieure de la cloison.

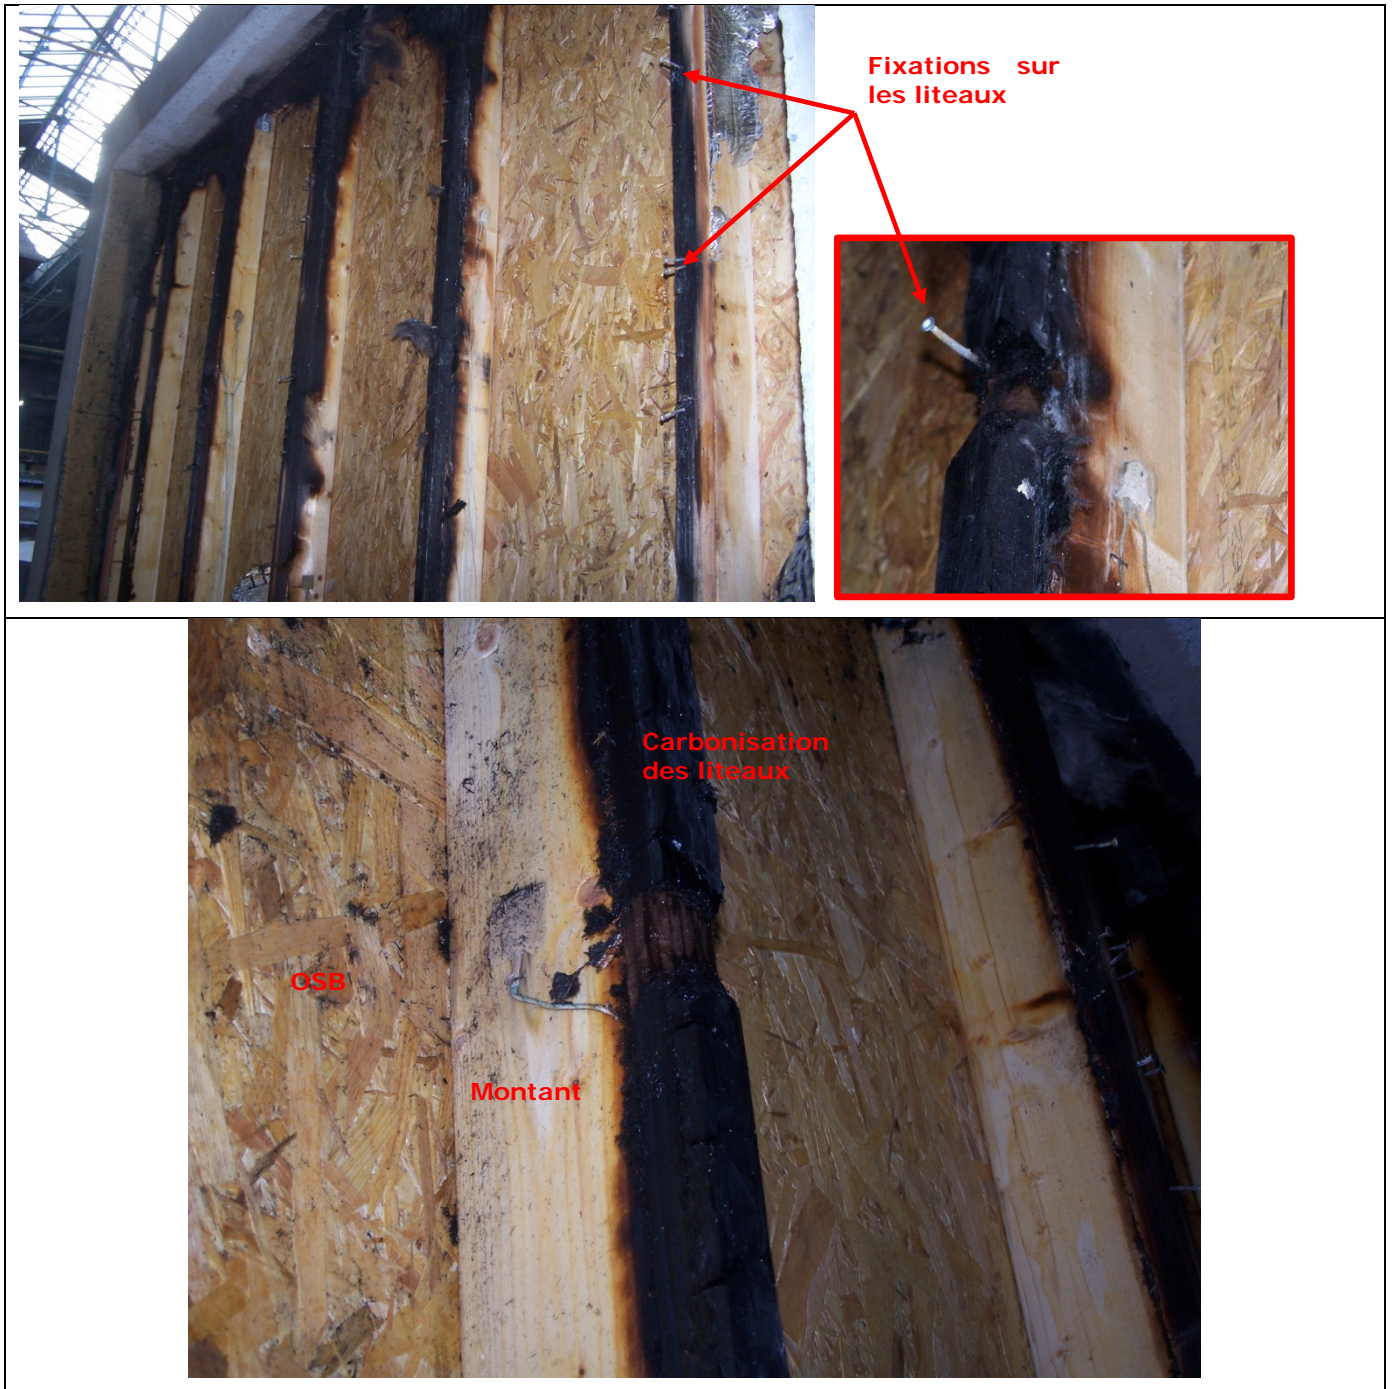
Figure 22 : Photographies des montants, tasseaux et des fixations après l'essai

- Les fixations des plaques de plâtre des première et deuxième peaux sont restées ancrées dans les liteaux (Figure 22). Toutefois, l'accroche est précaire pour les fixations des plaques de plâtre de la deuxième peau posée situées au niveau des montants d'ossature. Des résidus de pare-vapeur situés le long les lisses verticales et inférieure de la cloison sont également observables.

- La destruction des montants et de la lisse inférieure de l'ossature de la cloison est superficielle et ponctuelle, avec des profondeurs de destruction maximales de 3. Ces éléments sont largement intacts avec une légère carbonisation pelliculaire formant un film de suie sur leurs faces latérales et un brunissement prononcé au niveau de leurs arêtes exposées. La lisse supérieure présente quant à elle une plus importante altération avec une section initiale réduite de 20% au niveau de chaque travée située au centre de chaque matelas isolant.

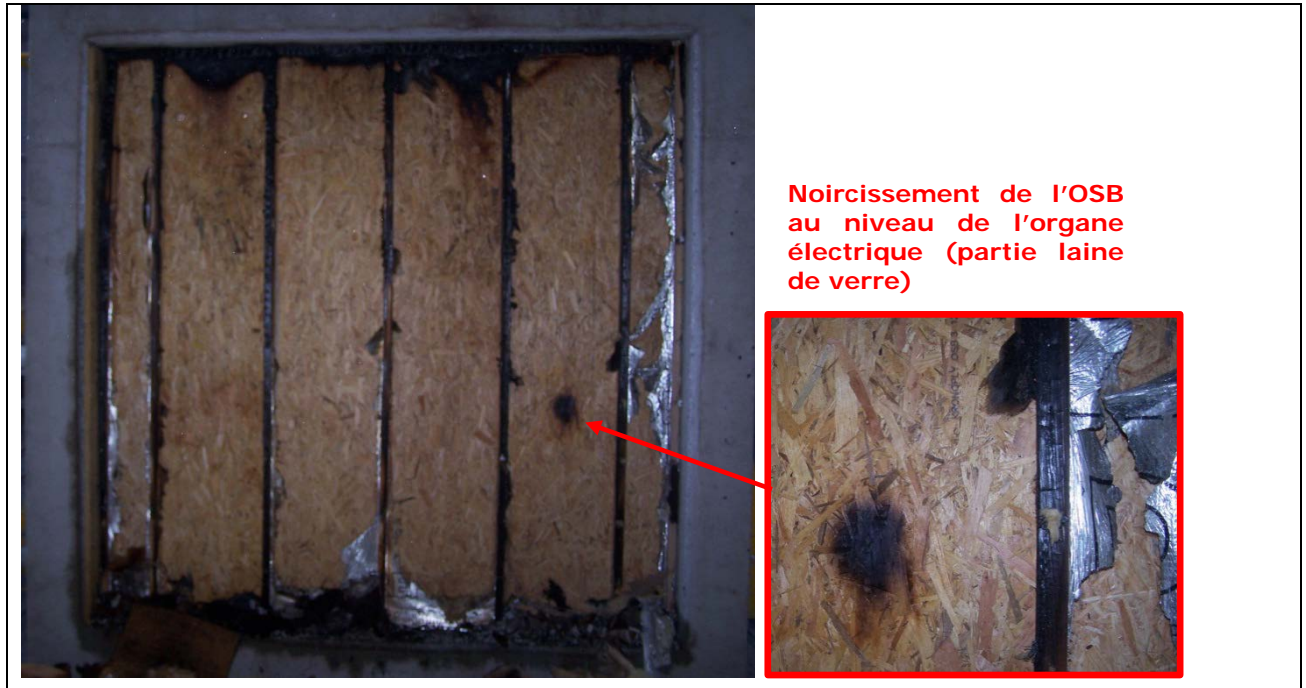
Figure 23 : Photographies de l'OSB après l'essai

- Les panneaux en laine de bois sont altérés en moyenne sur 20 de profondeur depuis leur face exposée. Les altérations maximales ponctuelles sont constatées au niveau de la lisse supérieur et au droit de la boîte d'encastrement de l'interrupteur, avec des profondeurs altérées respectives de 48 et de 58 depuis leur face exposée. Aucun retrait n'est constaté au niveau de leurs joints d'assemblage ou au niveau de leur jonction avec les montants de l'ossature de la cloison.
- Le matelas en laine de verre est altéré sur 50% de son épaisseur depuis sa face exposée au droit des joints d'assemblage verticaux entre plaques de plâtre de la première peau posée. Ailleurs, l'altération dans l'épaisseur est de 25 en moyenne. Les altérations maximales ponctuelles sont constatées au

niveau de la lisse supérieure A ces endroits, après retrait de la laine de verre, il est constaté respectivement un percement du parement OSB et une destruction de celui-ci sur 5 de profondeur. Au niveau de l'interrupteur, le matelas est détruit sur toute son épaisseur et l'OSB a noirci (Figure 23).

Les observations après l'essai mettent en évidence l'influence d'un organe électrique par la perte de la laine de verre sur toute l'épaisseur et le noircissement de l'OSB. Cependant cet endommagement local n'engendre pas le percement de l'OSB et n'est pas limitant pour cet essai où un percement est survenu en partie haute.

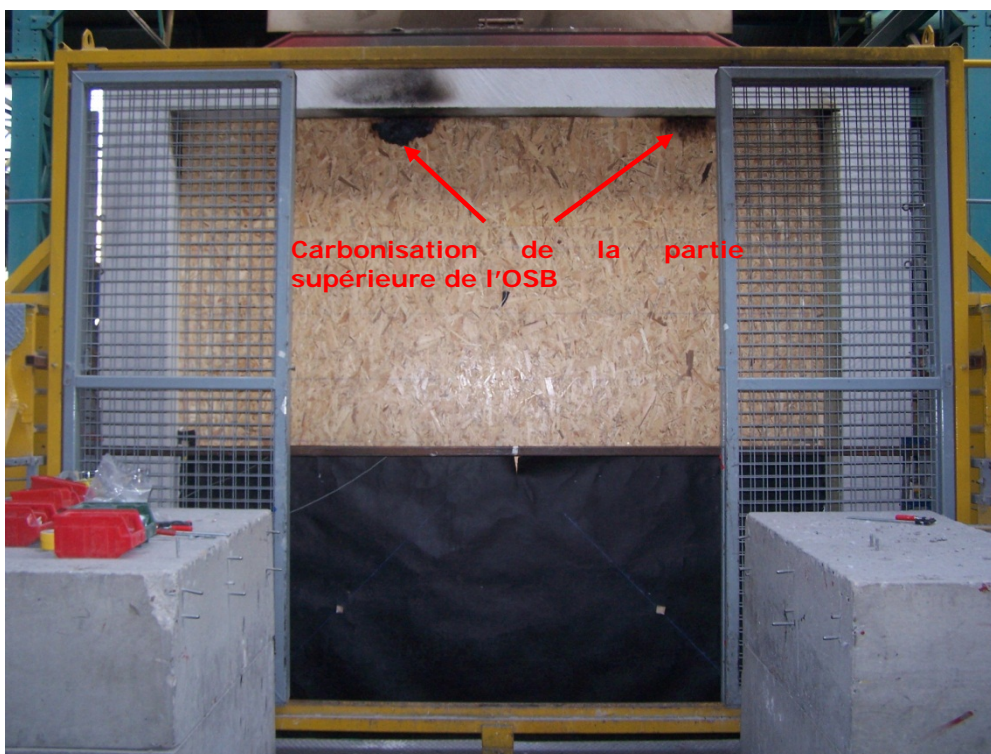
Figure 24 : Photographie de la face non-exposée de l'OSB après l'essai

- Un percement en lisse supérieure du parement OSB à mi-largeur de la travée centrée sur le matelas isolant en laine de verre est observable.
- Un noircissement avec carbonisation le long de la lisse supérieure du parement OSB, de la travée centrée sur le matelas isolant en laine de bois est observable (Figure 24).
