Etude expérimentale sur assemblage spécifique de fenêtre bois

Assemblage d'angle à coupe d'onglet par micro-entures
collées

Rapport d'étude final
Aout 2016

Institut Technologique FCBA

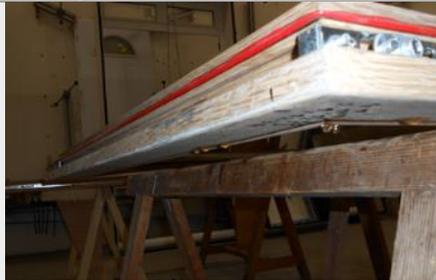
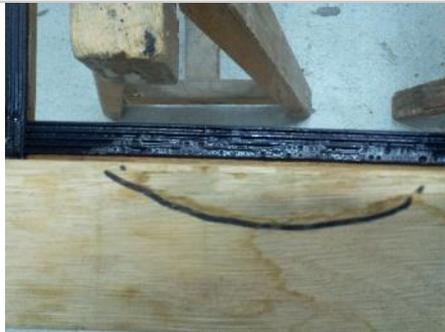
CONCEPT 2 : Echantillon 413-3 (Chêne brut) après stabilité diagonale		
<p>Essai d'étanchéité à l'eau « piscine 24h »</p> <p>Immersion de la face du vitrage extérieure posé à plat pendant 24h</p>	<p>Pas de pénétration d'eau au niveau des assemblages d'angles.</p> <p>Pénétration d'eau sous parclose.</p>

<p>Démontage du vitrage</p>	<p>Constat : Non présence d'un calfeutrement par mastic en pied de parclose et présence d'infiltration d'eau au niveau du calfeutrement vitrage extérieur par joint EPDM à sec.</p>

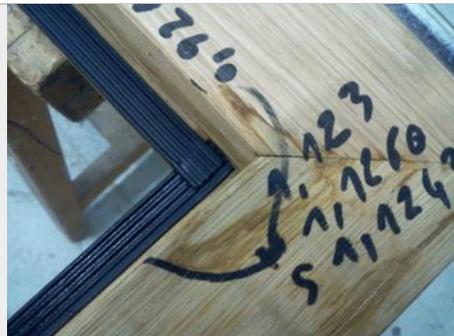
<p>Essai d'étanchéité à l'eau « soufflette + eau savonneuse »</p>	<p>Pas de pénétration d'eau au niveau des 4 assemblages.</p> <p>Ouverture à 1 angle de 0.5mm coté intérieur (retrait du bois)</p>

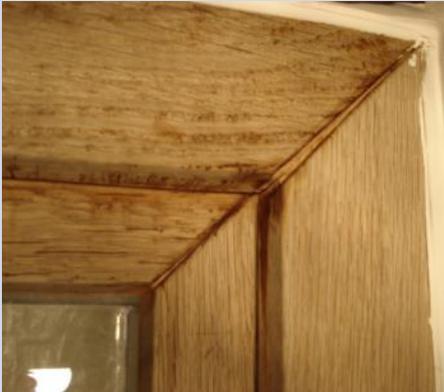
CONCEPT 1 :		Mesures prises sur le vantail (hxl) : 1120 mm x 920 mm
	<p>Après 2 semaines d'arrosage Humidité du bois stabilisée à 20% à 22% environ</p> <p>Sur- largeur au centre (mm)</p> <p>Effet « tonneau »</p>	<p>Après 2 semaines de rayonnement IR au panneau radiant Humidité du bois stabilisée à 5% environ</p> <p>Sous-largeur au centre (mm)</p> <p>Effet « As de carreau »</p>
<p>818-1 (chêne brut)</p> <p>Ayant déjà subi essai de stabilité diagonale</p>	<p>+ 1,00 mm environ (rien d'autre à signaler)</p> <p><u>Constat :</u> La sur-largeur n'est pas supérieure à celle constatée après le climat humide (23°C / 85% HR) malgré une reprise d'humidité d'au moins 5% (de 15% à 20%).</p>	<p>Après 2 jours de chauffe : - 0,69 mm et on constate face exposée au panneau radiant une ouverture (sur les 2 premières dentures) des assemblages d'angle de 5 à 6 mm pour le dormant, de 2 mm environ pour l'ouvrant</p>

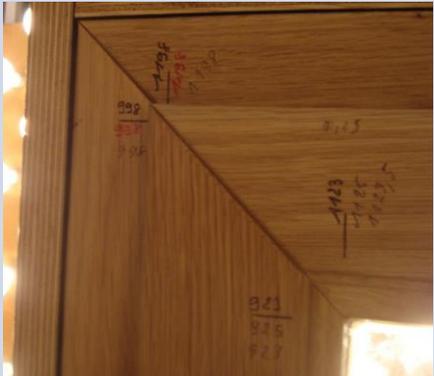
<p>Sur le parement intérieur (face non exposée au vieillissement), on ne constate pas d'ouverture d'angle</p>

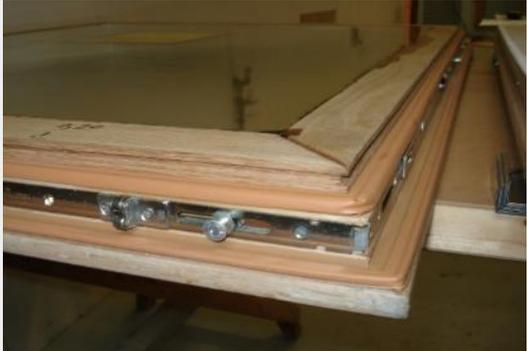
CONCEPT 1 : Echantillon 818-1 (Chêne brut) après stabilité diagonale puis « arrosage + IR »		
<p>Essai d'étanchéité à l'eau « piscine 24h »</p> <p>Immersion de la face du vitrage extérieure posé à plat pendant 24h</p>	<p>Pas de pénétration d'eau lors de l'essai,</p> <p>Pas de constat de pénétration d'eau au niveau de la feuillure à verre (constat après démontage du vitrage)</p>

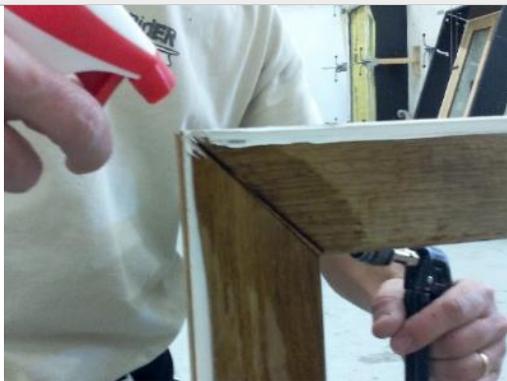
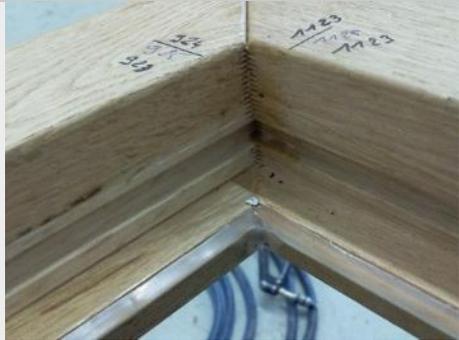
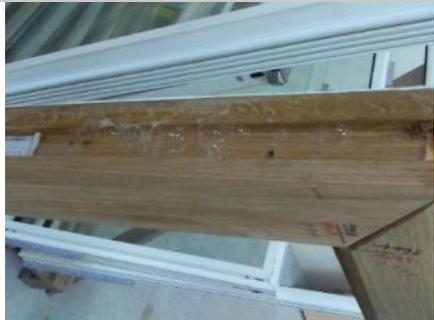
<p>Essai d'étanchéité à l'eau « soufflette + eau savonneuse »</p> <p>Réalisé sur les angles après démontage du vitrage</p>	<p>Pas de pénétration d'eau au niveau des 4 angles malgré l'ouverture du joint sur le parement extérieur,</p> <p>(malgré le retrait du bois sur les 2 premières dentures du parement extérieur)</p> <p>Pas d'ouverture des micro-entures au niveau de la feuillure à verre</p> <p>Délamination du lamellé collé entraînant une pénétration d'eau. L'apparition de ce défaut dénote le niveau très sévère du vieillissement réalisé.</p>

L'assemblage d'angle (ainsi que le calfeutrement vitrage) de l'échantillon 818-1 du CONCEPT 1 reste étanche malgré l'ouverture du joint coté extérieur.

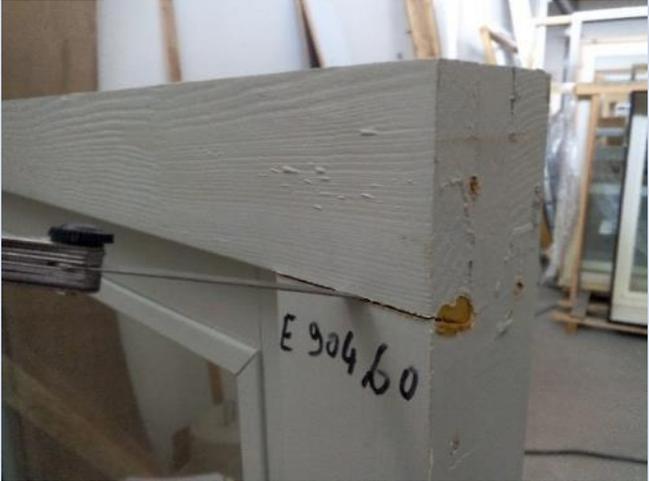
Tableau 11 : Constat sur châssis à assemblage traditionnel (enfournement collé) après arrosage puis rayonnement IR

Mesures prises sur le châssis (hxl) : 1200 mm x 901 mm		
	Après 2 semaines d'arrosage Humidité du bois stabilisée de 20% à 25%	Après 2 semaines de rayonnement IR au panneau radiant Humidité du bois stabilisée à 5% environ
Châssis OF1 en chêne peint et assemblage traditionnel collé par enfournement	Sur largeur homogène entre montant de +3mm environ	ouverture des assemblages d'angle de 0.5 à 1mm environ

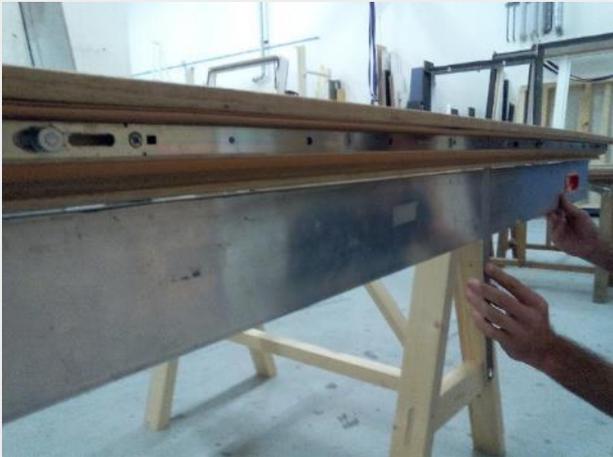
Tableau 12 : Constat sur PFOF2 concept 1 après climats successifs uniforme

Echantillon	Domage sur les angles	Déformation châssis
CONCEPT 1 1 châssis PFOF2 de 2270x2200mm (Hxl) avec le vantail principal en chêne brut et le vantail secondaire en chêne lasuré 2 couches référence 465	Aucune ouverture d'angle constatée.	Déformation longitudinale de face des montants des ouvrants et dormants (flèche perpendiculaire au plan du vitrage) : <ul style="list-style-type: none"> montant crémone avec une flèche de 5 à 8 mm (creux coté extérieur) montant palier avec une flèche de 8.3mm (creux coté extérieur) montant dormant avec une flèche de 4 à 6mm (creux coté extérieur)

Effet « tonneau » et « as de carreau » constaté après chacun des 2 climats (voir tableau ci-après)

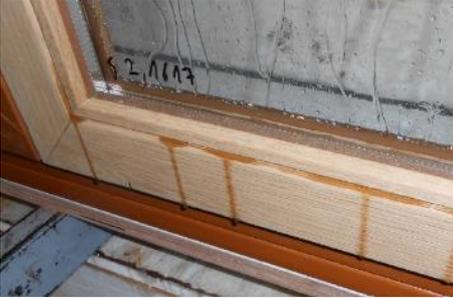
CONCEPT 1 : Echantillon 465 ayant déjà subi essai de climats successifs uniforme		
Effort de manœuvre	Non classé car le vantail principal n'était pas manœuvrable en actionnant simplement la poignée. Il a été nécessaire de fermer la menuiserie avec une personne actionnant la poignée et l'autre poussant le montant cintré.	
Perméabilité à l'air	Classe 4 A*4	
Etanchéité à l'eau	Classe 4B E*4B Pénétration d'eau à partir du palier à 200Pa au niveau de la parclose basse du vantail et en pied du battement central Aucune pénétration d'eau constatée au niveau des assemblages à coupe d'onglet.

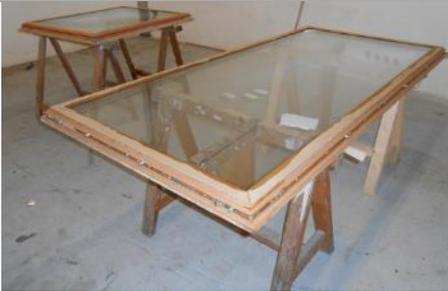
Tableau 15 : Vérification complémentaire sur l'étanchéité à l'eau du vantail

CONCEPT 1 : Echantillon 465 après climats successifs uniforme et AEVM		
Essai d'étanchéité à l'eau « piscine 24h »	Pas de pénétration d'eau : <ul style="list-style-type: none"> ni au niveau des assemblages d'angles, ni sous parclose

Immersion de la face du vitrage extérieure posé à plat pendant 24h	Après démontage du vitrage, on constate la non présence de mastic en pied de parclose.	
Puis démontage du vitrage	L'infiltration d'eau détectée en AEV provient d'une remontée d'eau par les trous de drainage puis passage sous parclose.
