COMPORTEMENT AU FEU
D'ASSEMBLAGES BOIS -
RAPPORT D'ESSAIS DU CSTB

Rapport d'essais n°RS19-085

Campagne expérimentale relative au comportement au feu d'assemblages bois

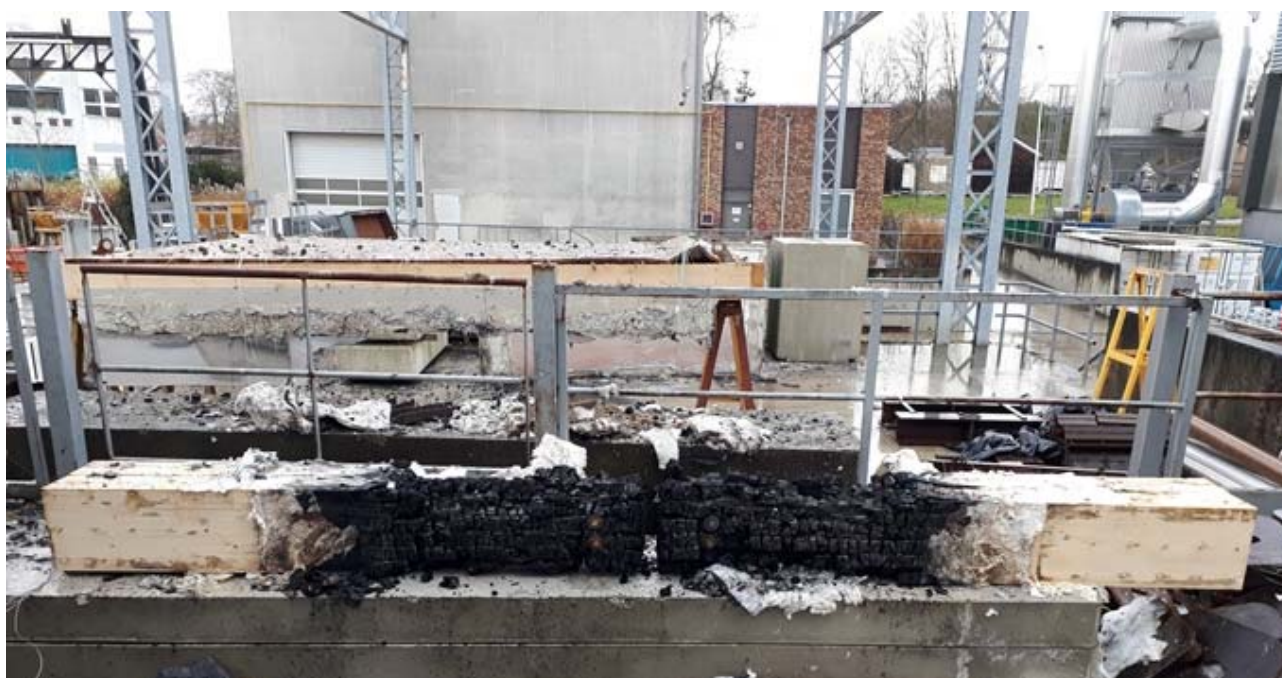
Figure A5.2 : Campagne 1 – Configuration 1 – Assemblage après essai

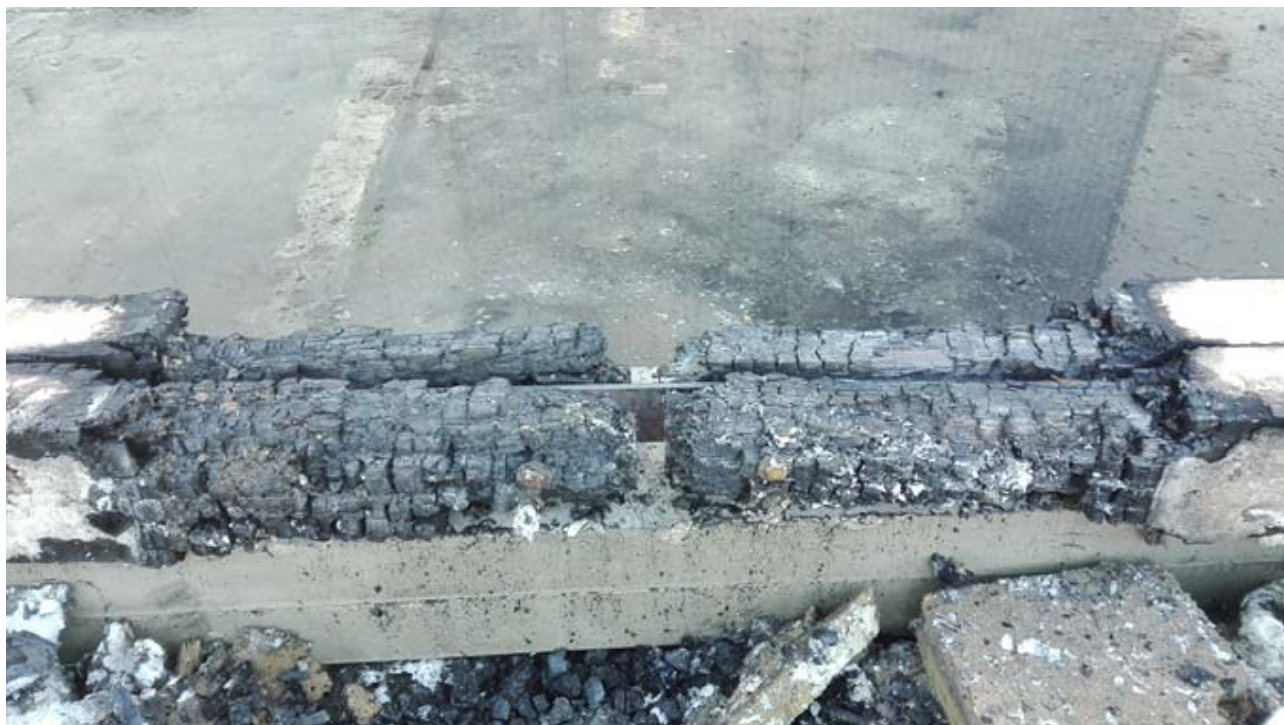
Figure A5.3 Campagne 1 – Configuration 1 – Assemblage après essai
