# ForestValue

## hardwood\_joint

### Usinages des rainures

Rainurages, problématiques d'usinages et corrections

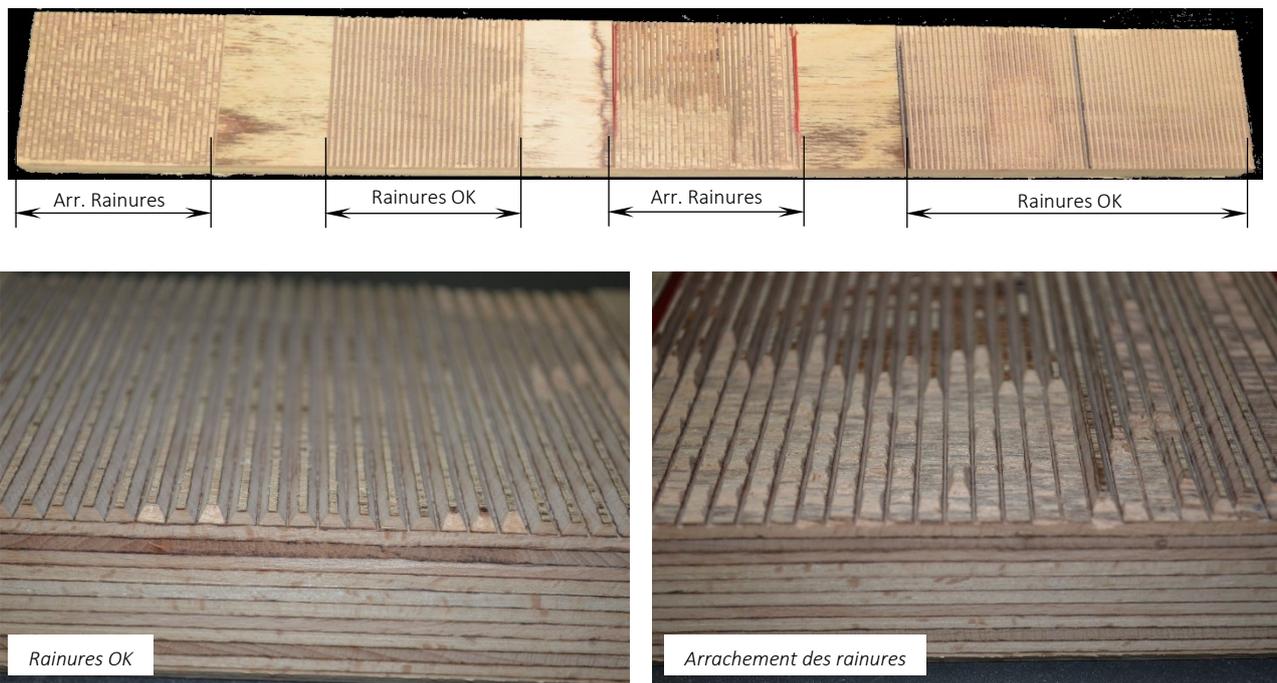
Figure 1-3 Essais de rainurages transversaux sur LVL Q raboté

Les premiers essais de rainurages sont réalisés sur du LVL ramené à une section de 37 mm. La première face de la planche est rainurée longitudinalement, avec la qualité d'usinage visible en Figure 1-1. La seconde face est rabotée afin d'obtenir la section finale souhaitée. Les rainurages sont tels que la pointe de la rainure soit dans le 1<sup>er</sup> pli, le corps de la rainure dans le 2<sup>ème</sup> pli, et la base se situe sur le 3<sup>ème</sup> pli. Sur une même planche usinée en différents points, à vitesse d'avance égale ( $15 \%V_{max}$ ), la qualité d'usinage est fluctuante (voir Figure 1-3).

Les paramètres optimaux de rainurages transversaux du LVL ne sont à ce stade d'avancement pas encore déterminé. La cause des irrégularités de qualités d'usinages ne sont pas encore établis. Des essais de caractérisations du matériau sont en cours (voir Annexe 1).

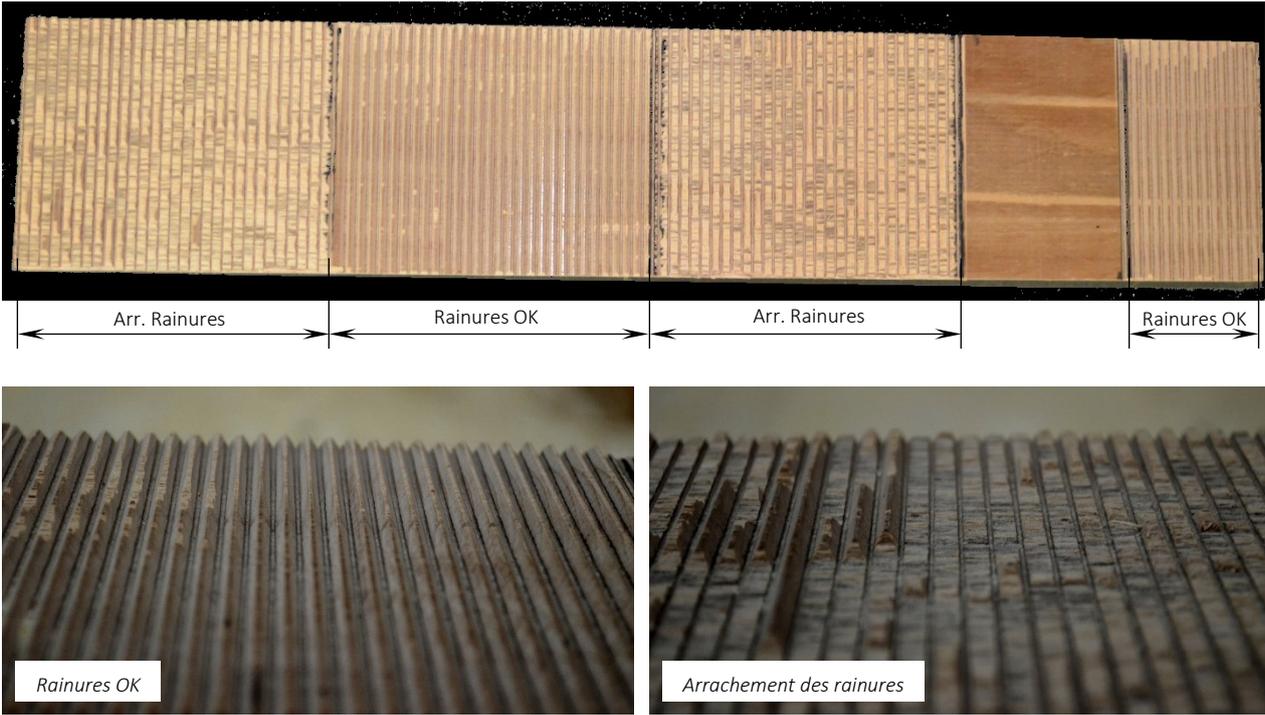
Figure 1-4 Essais de rainurages transversaux sur LVL Q non raboté

D'autres essais à même vitesse d'avance sont réalisés sur du LVL non raboté. L'usinage est effectué directement sur la couche de surface du LVL. L'objectif est de voir si l'arrachement des rainures n'est pas causé par une fragilité du 3<sup>ème</sup> pli, qui est directement en contact avec le pli transverse. Les essais ne permettent pas de conclure sur une fragilité du pli, puisque la qualité d'usinage sur du LVL non raboté (voir Figure 1-4) est équivalente à celle obtenue sur du LVL raboté.

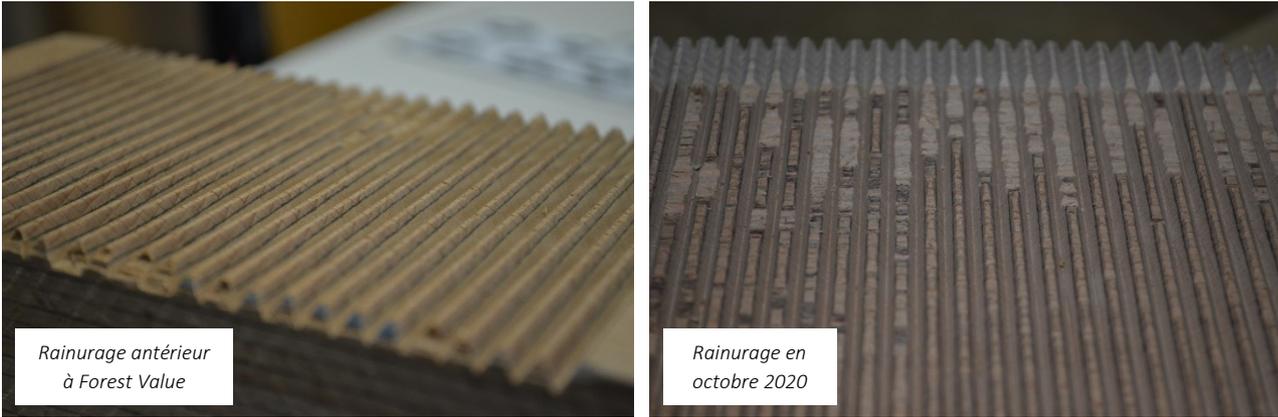
Figure 1-5 Essais de rainurages transversaux sur LVL S

Un essai de rainurage dans du LVL de hêtre à plis non croisés, dit LVL S, est réalisé. L'objectif cette fois ci est de vérifier l'éventuelle influence d'une tension causée dans le matériau par le pli croisé. Un premier essai d'usinage dans du LVL de type S antérieurement au projet Forest Value a montré la faisabilité des rainures dans ce matériau. La même planche est réutilisée en octobre 2020 pour s'affranchir de tout biais de matériau. Le nouveau rainurage n'est pas concluant (voir Figure 1-5). Plusieurs conditions d'usinages différent lors des deux usinages : la table à rainurer est différente, l'humidité de la planche peut être différente.

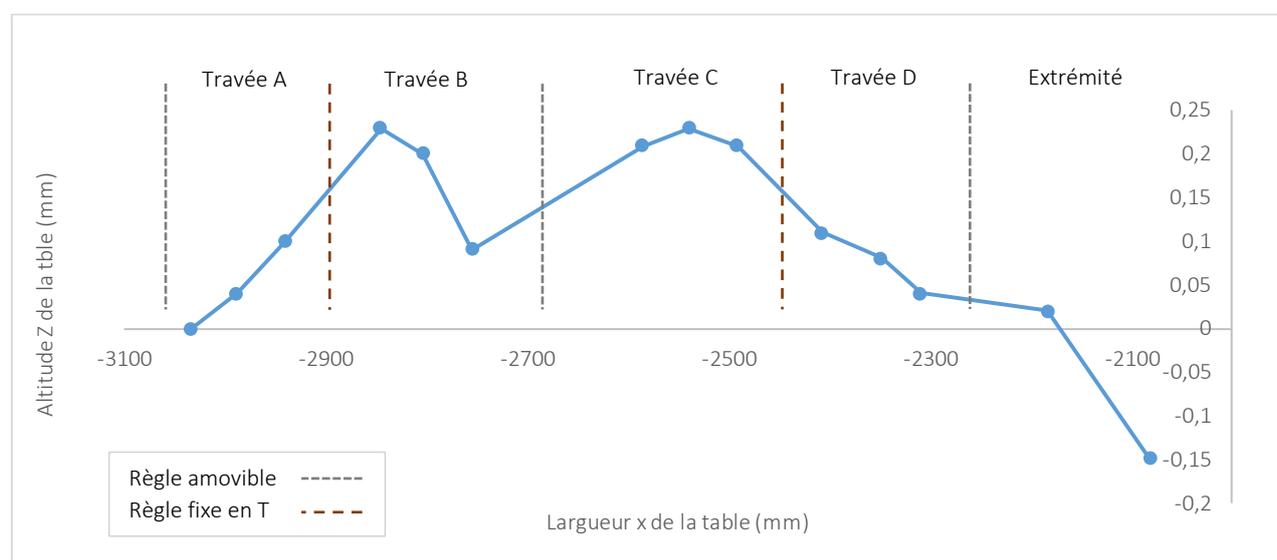
Figure 2-1 Relevé topographique de la table à rainurer

Un relevé « topographique » de la table est réalisé à l'aide d'un comparateur placé sur le robot, et déplacé sur toute la largeur de la table (voir Figure 2-1). Trois points de mesures sont relevés sur les 4 travées composant la table, ainsi que 2 points supplémentaires à l'extrémité de la table. Ce relevé met en évidence la non-planéité de la table sur toute sa largeur. On observe un profil de la table en « dents de scie », où un décalage allant de 0,10 mm à 0,15 mm est mesuré d'une extrémité à l'autre d'une même travée, et cela malgré plusieurs surfaçages.

Ce surplus de matière le long des règles en T, présent à cause d'un mauvais usinage initial de la table, et amplifié par un gonflement du LVL, a été corrigé à plusieurs reprise (voir liste en Tableau 2-2). Les corrections apportées n'ont pas amélioré la qualité des usinages. La dernière solution envisagée est finalement de ne rien faire pour corriger la non-planéité de la table.

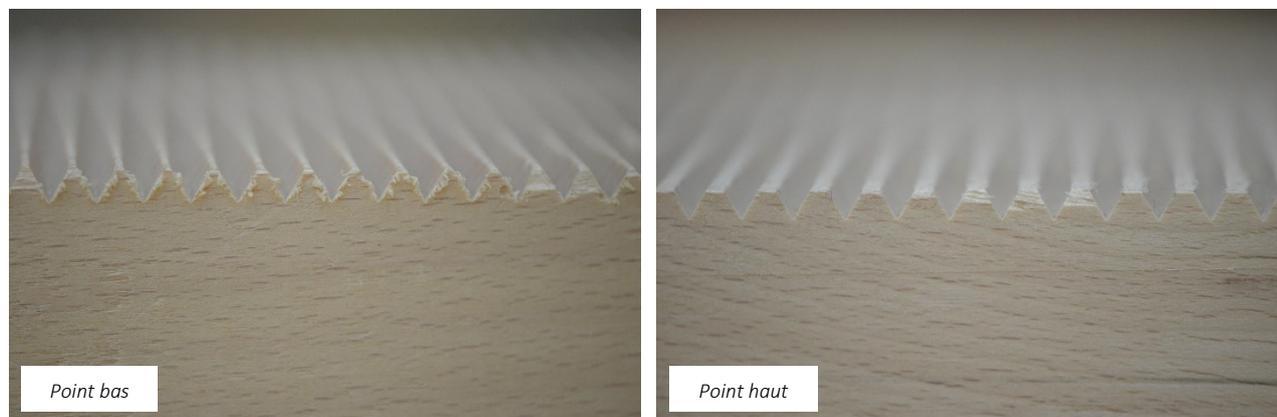
Figure 2-2 Influence des défauts de la table sur la qualité des rainures

Quel que soit l'emplacement de la pièce à usiner sur la table, l'irrégularité de rainurage est constatée. La rainure est moins profonde côté règle en T fixe, et plus profonde côté règle amovible (voir Figure 2-2).

Le profil en « dents de scie » de la table associé au soulèvement des pièces lors du serrage entraîne une irrégularité de profondeur de rainures d'un bout à l'autre de la zone rainurée. Au point bas, les rainures sont entières, au point haut, les rainures sont moins profondes et donc incomplètes (Figure 2-2).

L'irrégularité de profondeur est égale au défaut d'altitude quantifié précédemment, soit de 0,6 mm.

Le défaut de rainurage étant quantifié (voir *Partie 2.1 et Partie 2.2*), l'altitude Z du programme de rainurage sur Lot1Engine est corrigée telle que  $Z = -0,6$  mm.

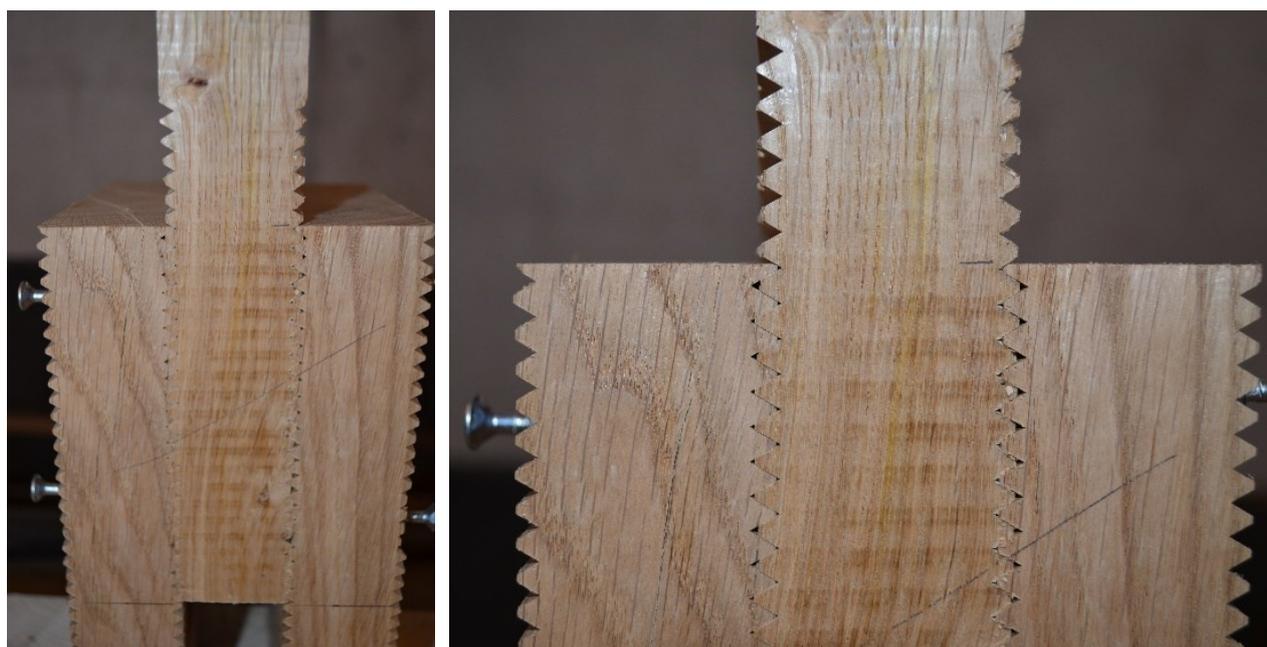
Figure 2-3 Influence des défauts de la table sur la qualité d'assemblage

Plusieurs éprouvettes de cisaillement à 0° sont réalisées. Les montants composants l'assemblages sont choisis de manière aléatoire après avoir été usinés pour être assemblés. Les zones rainurées étant placées en « miroir » les unes par rapport aux autres, les défauts d'une zone semblent être compensés par le défaut de la zone voisine (voir Figure 2-3).

Le défaut de rainurage n'empêchant donc pas un assemblage « rainures dans rainures », il est jugé comme étant négligeable.

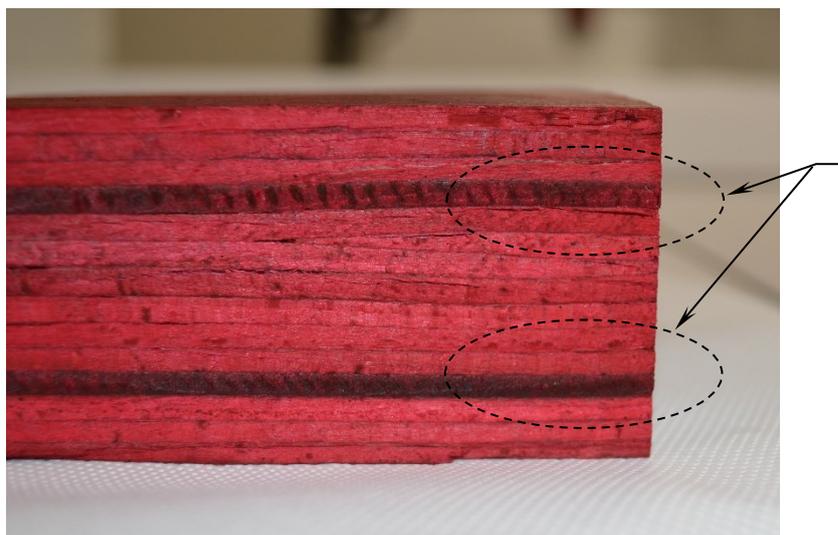
Figure A 2.8 Epreuve 1 après mise à l'étuve

Aucune délamination observable le long des plis transversaux de l'éprouvette 1, ni le long des autres plis

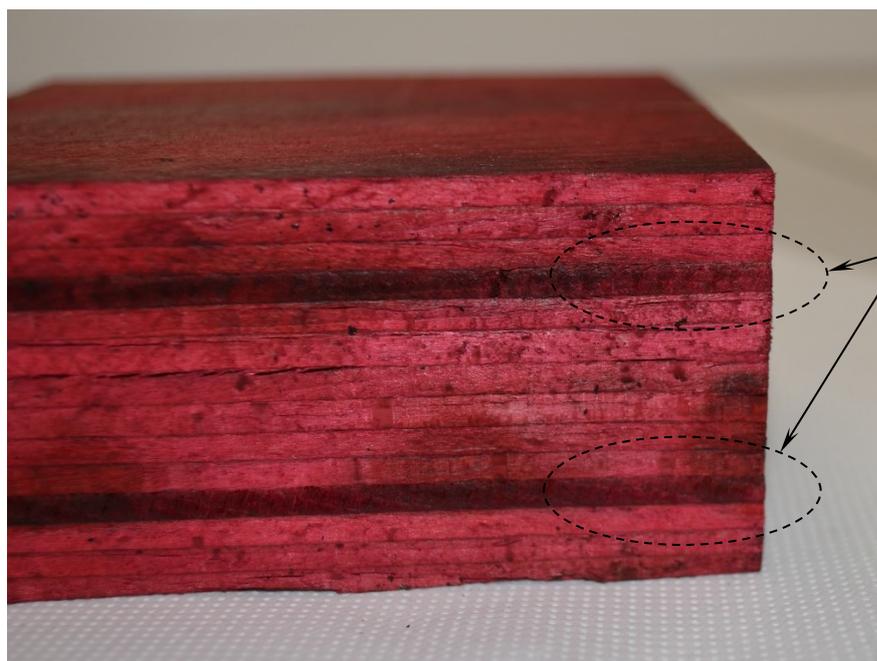
Figure A 2.9 Eprouvette 2 après mise à l'étuve

Aucune délamination observable le long des plis transversaux de l'éprouvette 2, ni le long des autres plis

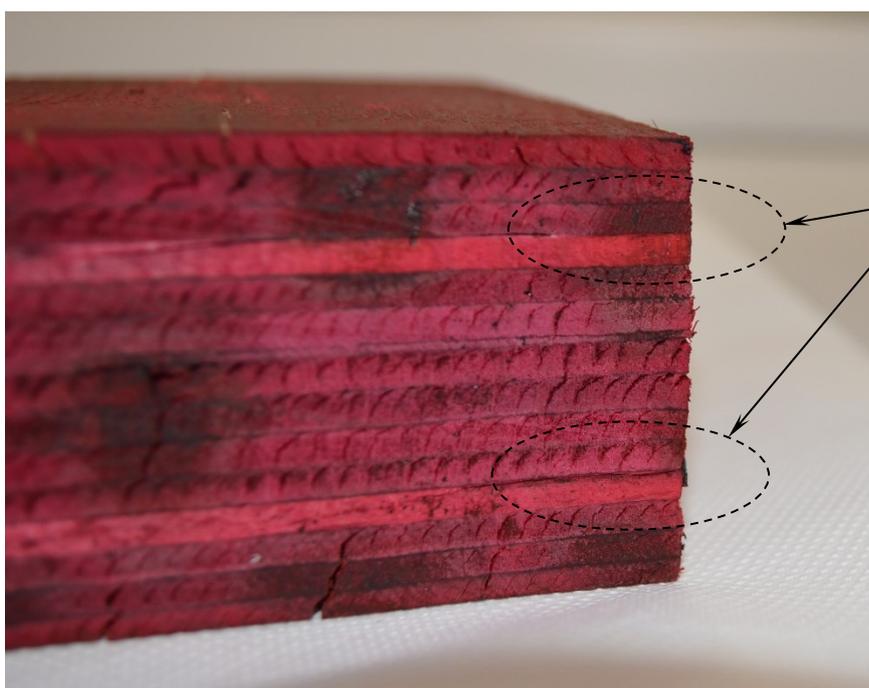
Figure A 2.10 Eprouvette 3 après mise à l'étuve

Aucune délamination observable le long des plis transversaux de l'éprouvette 3, ni le long des autres plis
