Déformation des Façades à Ossature Bois

Compatibilité des déformations entre FOB et revêtements extérieurs

Revêtement fibres-ciment

Date : Avril 2024

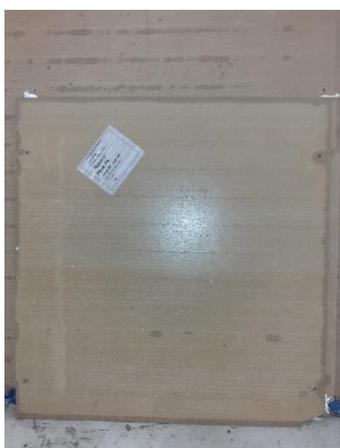
Des auréoles d'humidité sur les panneaux fibres-ciment sont observées au niveau des bords et des perçages des vis de fixation (cf. photos).

Photo 8 : Contreparement des panneaux fibres-ciments

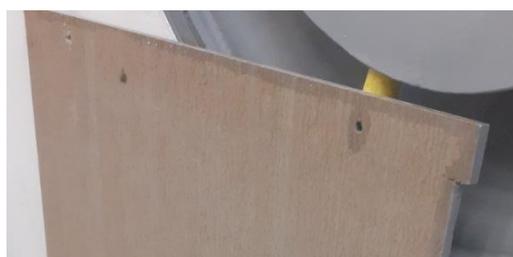
Photo 9 : zones d'humidification au niveau des bords et fixations

Des infiltrations sont également constatées au travers des profils en oméga, à la jonction des panneaux.

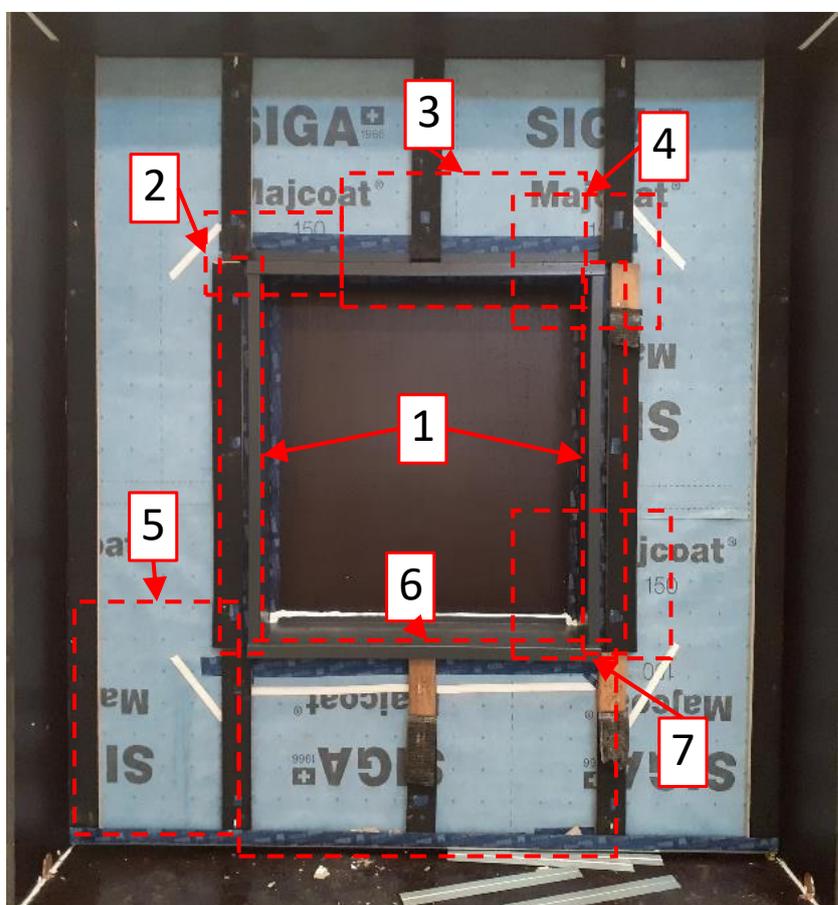
Photo 10 : Emplacements des zones d'humidification après l'essai de résistance à la pluie battante
Aucune présence d'eau n'est constatée sur la maquette par ailleurs et notamment à l'arrière du pare-pluie.

L'eau s'infiltre principalement à l'arrière du revêtement par le jeu permettant la ventilation du panneau au-dessus du linteau.

En contre-parement, les panneaux sont humidifiés sur toute leur surface.

L'eau s'infiltre également par les profilés en « oméga », appuyés uniquement par les tasseaux et qui fléchissent donc sous l'effet de la pression de l'eau.

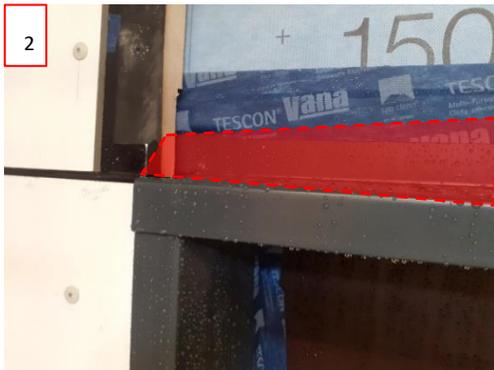
Photo 11 : Détail Zone 2

Zone 2 : Présence d'eau en partie supérieure de l'encadrement de baie (gauche) dû à l'espace entre l'encadrement et le panneau. L'eau ne dépasse pas le ruban adhésif pare-pluie.

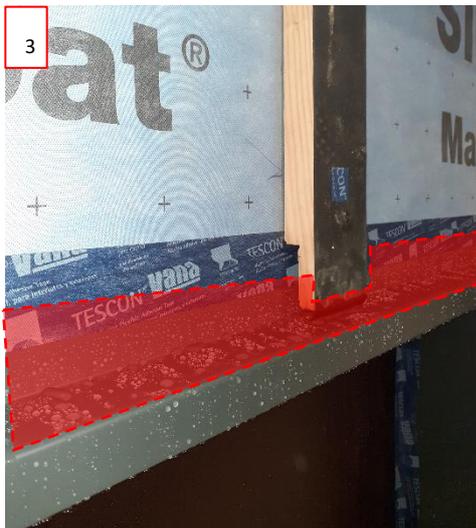
Photo 12 : Détail Zone 3

Zone 3 : Partie supérieure centrale de l'encadrement de baie. Présence d'un peu d'eau sur le ruban adhésif pare-pluie sur une partie du tasseau central.

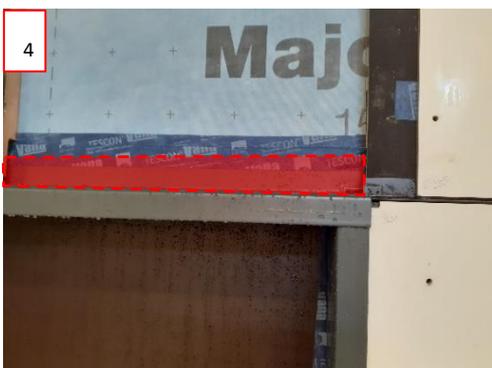
Photo 13 : Détail Zone 4

Zone 4 : Présence d'eau en partie supérieure de l'encadrement de baie (droite) dû à l'espace entre l'encadrement et le panneau. L'eau ne dépasse pas le ruban adhésif pare-pluie.

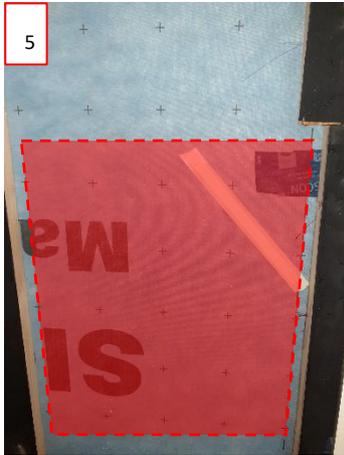
Photo 14 : Détail Zone 5

Zone 5 : Partie basse gauche de la maquette. Présence de gouttes d'eau sur le pare-pluie en-dessous du profilé métallique (jonction entre deux panneaux).

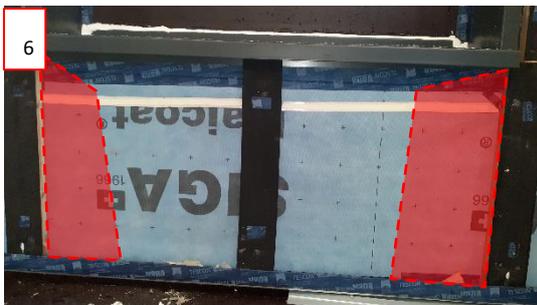
Photo 15 : Détail Zone 6

Zone 6 : Partie basse de l'encadrement de baie gauche et droite. Présence d'eau sur le ruban adhésif pare-pluie, sur le pare-pluie et le long des tasseaux.

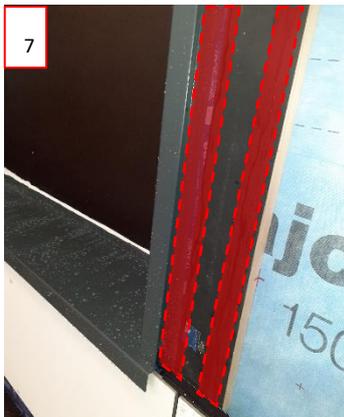
Photo 16 : Détail Zone 7

Zone 7 : Tasseau le long de l'encadrement de baie gauche. Présence d'eau sur la bande d'étanchéité EPDM recouvrant le tasseau. Le tasseau est sec en-dessous.

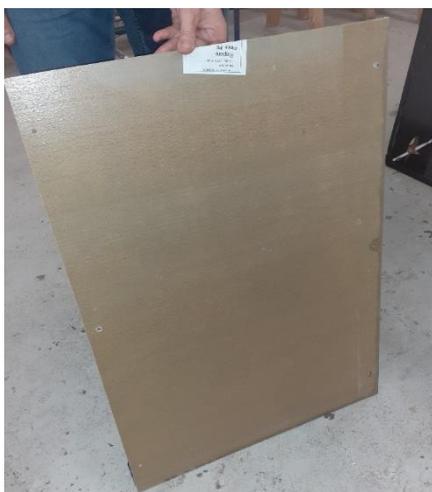
Des auréoles d'humidité sont observées sur les panneaux fibres-ciment au niveau des bords et des perçages des vis de fixation.

Photo 17 : Contreparement d'un panneau fibres-ciment et zones d'humidification (bords)

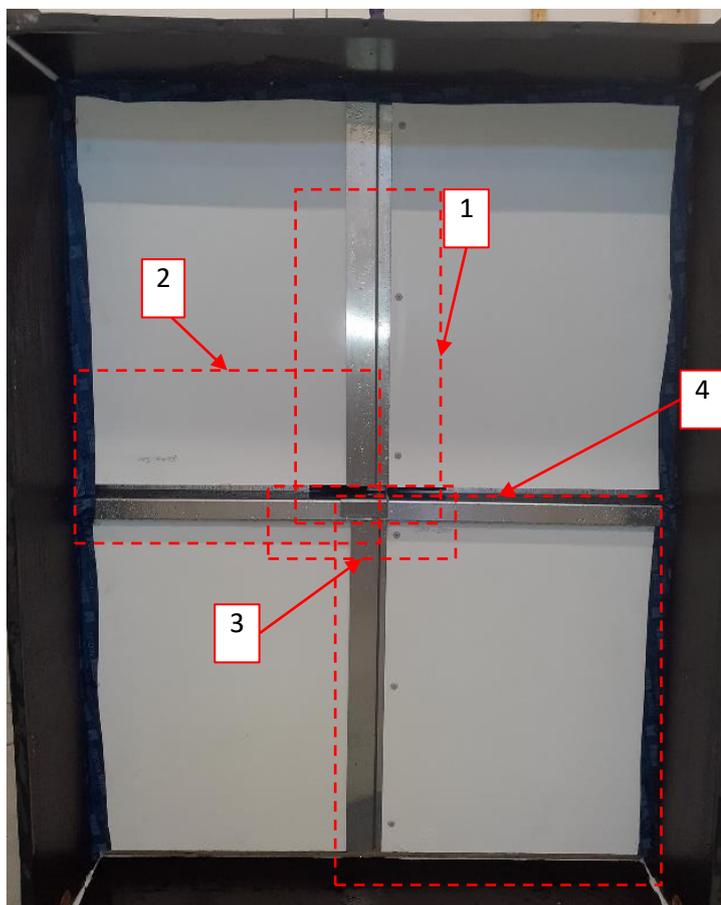
Photo 18 : Emplacements des zones d'humidification après l'essai de résistance à la pluie battante
Aucune présence d'eau n'est constatée sur la maquette par ailleurs et notamment à l'arrière du pare-pluie.
Note : La partie basse (les 20 premiers cm) de la maquette n'est pas étudiée à cause des projections d'eau du caisson.

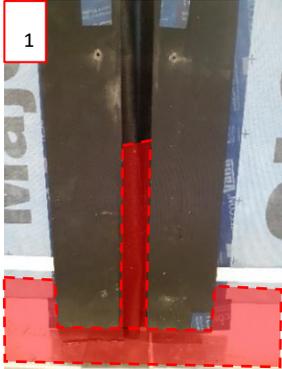
Photo 19 : Détail Zone 1

Zone 1 : Présence d'eau sur le soufflet du pare-pluie – jonction verticale – partie haute.

Présence d'eau sur la bavette et sur le pare-pluie au-dessus de la bavette.

La principale zone exposée est la jonction verticale de pare-pluie en soufflet (zones 1 et 4 du §3.2.2). S'il n'est pas possible de quantifier exactement le volume d'eau allant sur le pare-pluie, le constat visuel est une humidification plus importante que sur la maquette avec baie.

- Protéger le soufflet pare-pluie vertical par une membrane de protection (type EPDM) mise en œuvre sur la face extérieure des tasseaux en complément du profilé métallique en Z comme illustré sur la figure ci-dessous (Figure 10)

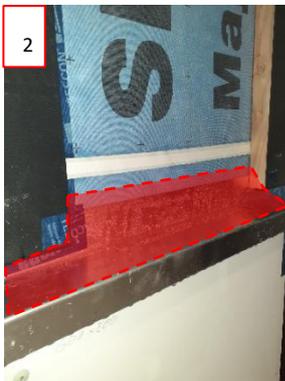
Photo 20 : Détail Zone 2

Zone 2 : Présence d'eau sur la bavette et qui remonte sur 2 à 3 cm jusqu'au pare-pluie

- Apposer un ruban adhésif entre le relevé de la bavette et le pare-pluie pour éviter les infiltrations à l'arrière de la bavette (Figure 11).

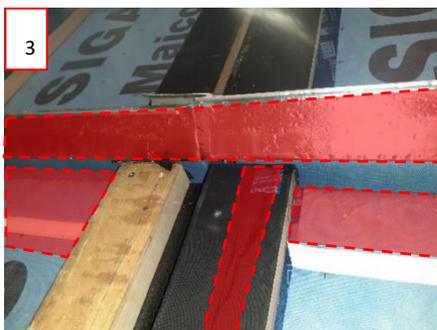
Photo 21 : Détail Zone 3

Zone 3 : Zone sous bavette – Présence d'eau sur le pli de la bavette formant goutte d'eau, sous la bavette et également derrière la bavette.

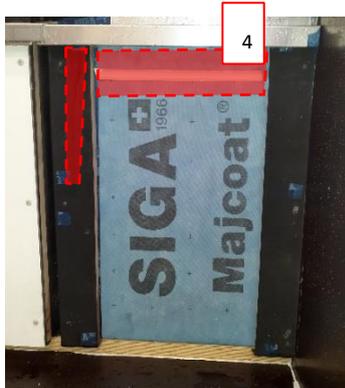
Photo 22 : Détail Zone 4

Zone 4 : Zone basse gauche de la maquette. Présence d'eau sous la bavette et sur la bande d'étanchéité EPDM recouvrant le tasseau.
