Finitions 10ans sur Assemblages (sur 3 années)

RAPPORT FINAL

Institut technologique FCBA :
Forêt, Cellulose, Bois – Construction,
Ameublement

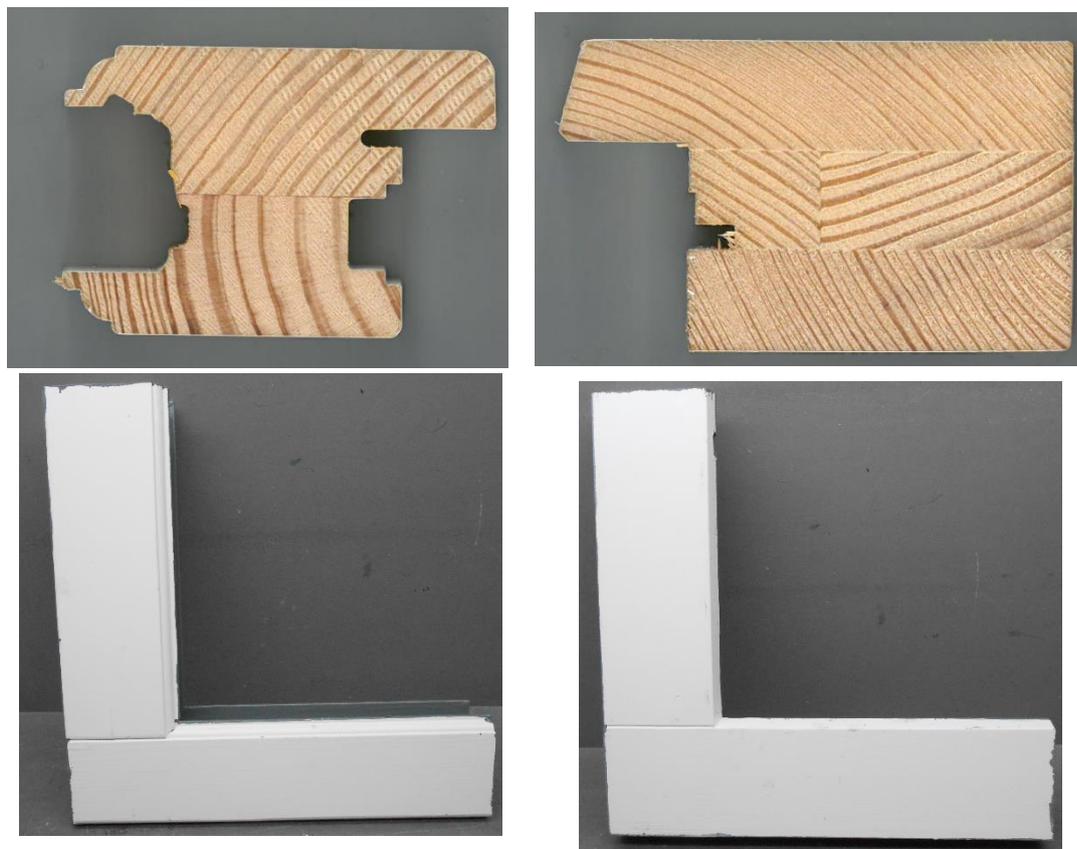
Figure 1 : profils et forme des éprouvettes testées

Les éprouvettes de test seront les assemblages montant/traverse (voir figure 1).

Une image des profils des menuiseries utilisés est donnée en figure 1 ci-dessous.

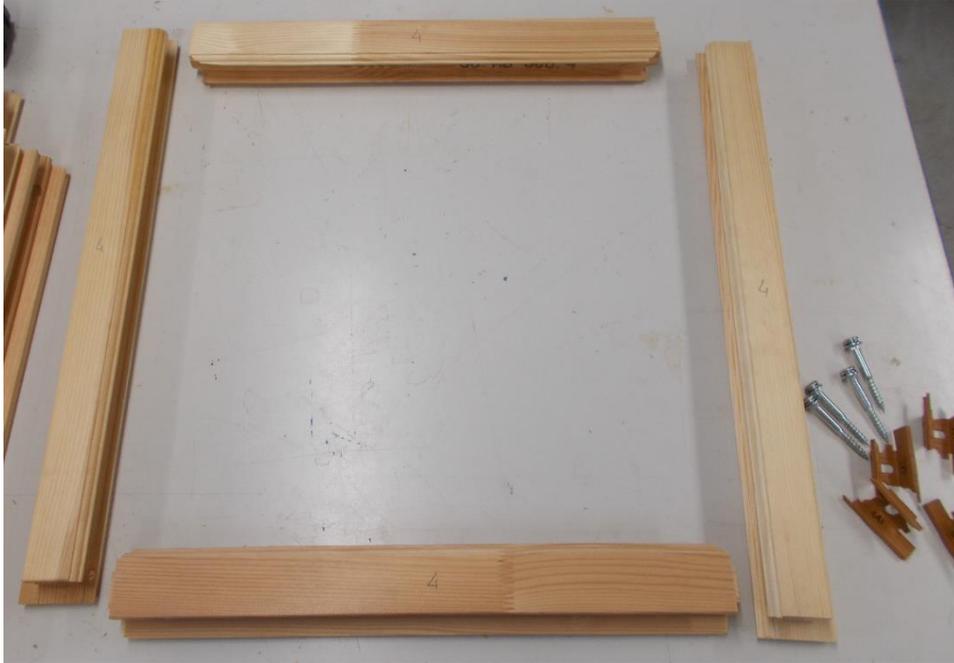
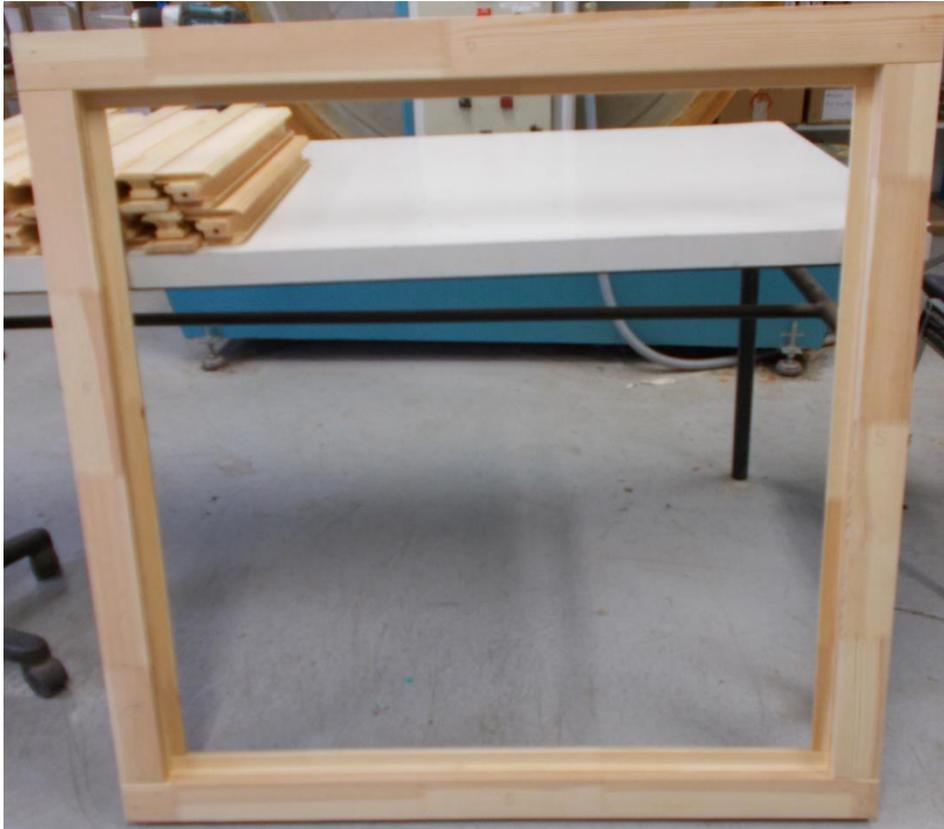
Figure 2 : cadres réalisés avant application des finitions puis découpe des éprouvettes

Une image des menuiseries achetées par FCBA et réalisées par les entreprises Poreaux et Fortin est détaillée en figure 2 ci-dessous.

Les châssis étaient tous en Pin Sylvestre sans traitement de préservation. Le bois a été trié et fourni par chaque menuisier fabricant selon son propre cahier des charges. Epaisseur 45mm.

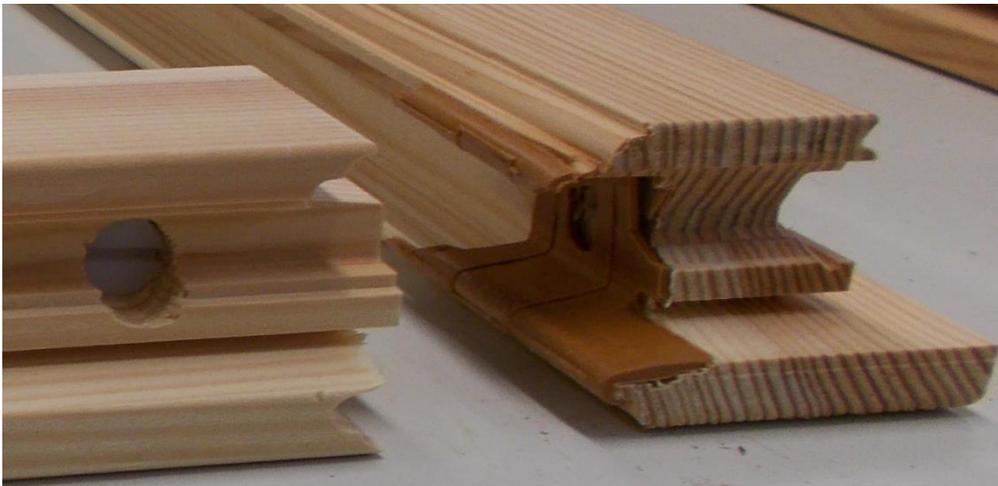
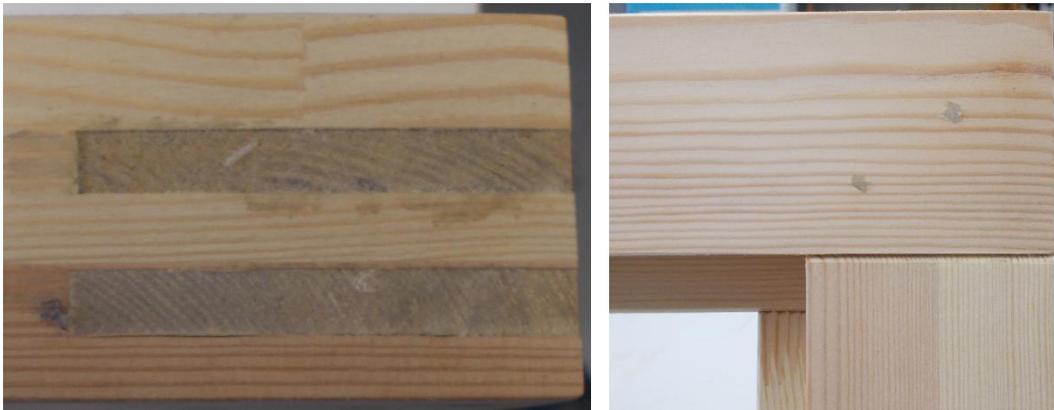
Figure 4 : les deux types d'assemblages

Une image des deux types d'assemblages réellement utilisés est donnée en figure 4.

Les châssis à double enfourchement étaient collés à l'aide d'une colle D4 bi composant Kleiberit et comportaient tous un chanfrein de 1mm au niveau des joints d'assemblage. Les châssis à assemblages mécaniques respectaient les préconisations de la norme NF P 23 305 de dec2014 au niveau de la conception des assemblages.

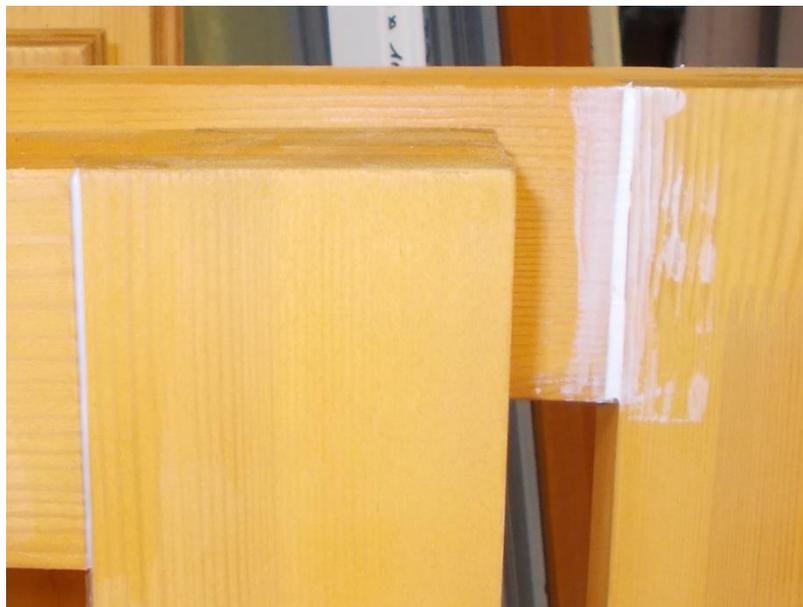
Figure 5 : Protection spécifique Kodrin avant séchage

Les éprouvettes avec assemblage à double enfourchement ont été répétées avec une version complétée par une protection spécifique au niveau du joint d'assemblage en parement et contre parement, par mastic/film de protection Kodrin, ce qui a créé une troisième solution d'assemblage testée en même temps que les deux autres (traditionnelle +) comme illustré en figure 5.

La couleur blanche disparaît totalement à l'issue du séchage.

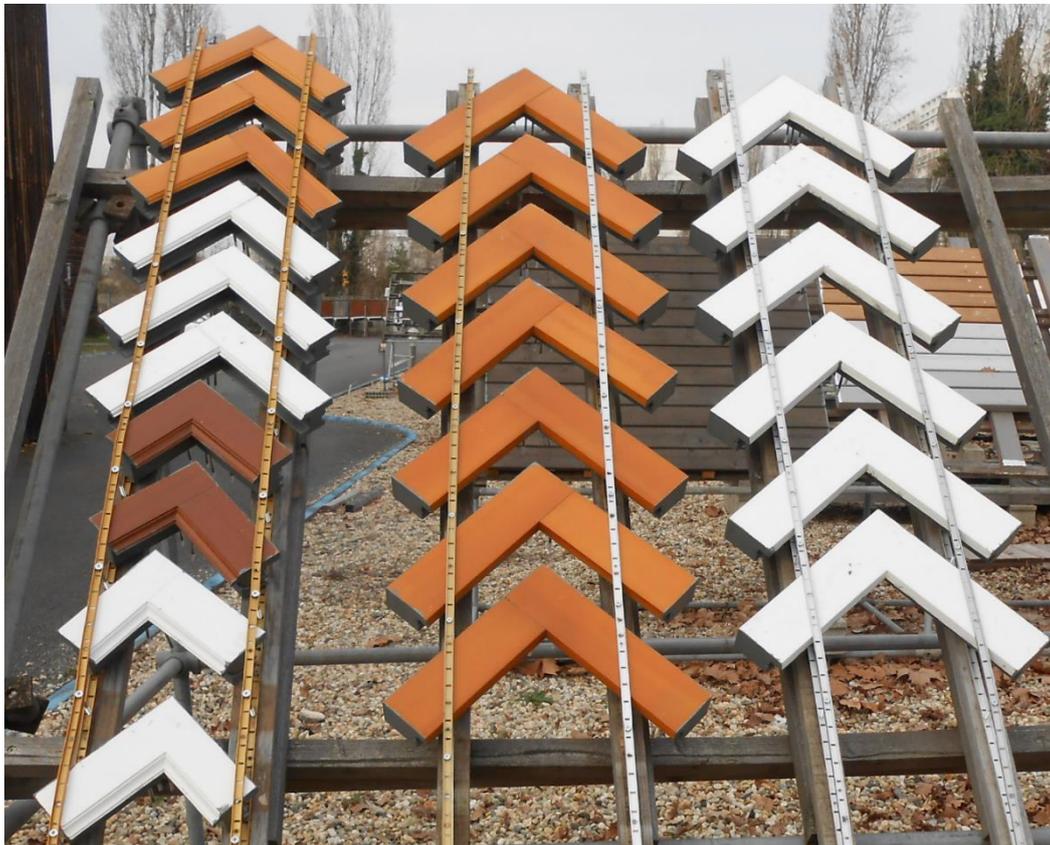
Figure 7 : exposition VN Sud

Le vieillissement naturel a été réalisé sur le site de FCBA à Bordeaux sur des châssis inclinés à 45° (voir figure 7). La moitié des éprouvettes a été exposée face au sud et la moitié face au nord conformément à NF EN 927-3. Pour chaque système, 6 éprouvettes ont été exposées (3 au sud et 3 au nord) soit au total une exposition de 36 éprouvettes en assemblage d'angle.

Les éprouvettes ont été disposées de manière à éviter la rétention d'eau. En contrepartie des pointes d'humidimètres ont été insérées dans chaque montant et chaque traverse à environ 1 cm de l'assemblage (voir figure 10) pour suivre l'évolution de l'humidité tout au long de l'exposition. La première année de vieillissement a commencé en janvier 2017. A l'issue de cette durée, pour chaque système, les éprouvettes ont été déposées pour être évaluées.

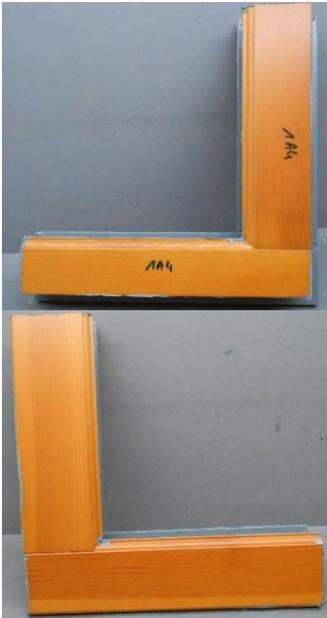
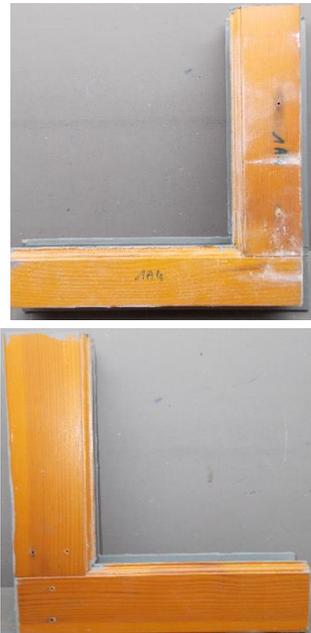
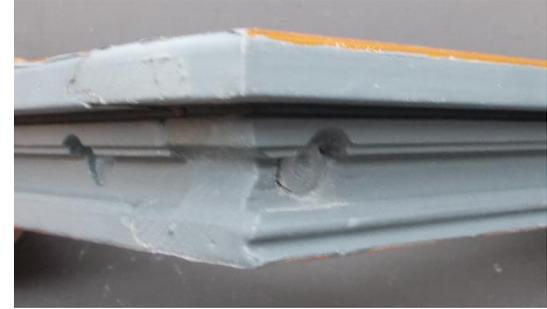
Eprouvette 1A4

L'aspect de chaque éprouvette avant et après les 24 semaines de vieillissement est reporté dans le tableau ci-dessous. L'ordre de présentation est celui du tableau 1 (éprouvettes de 1A4 à 12A4). L'analyse de ces photos est prise en compte dans les commentaires au paragraphe 3.1.3.
