## **RAPPORT D'ESSAIS N° RS11-053/I**

### **RESISTANCE AU FEU DES PAROIS A OSSATURE BOIS**

Essais de résistance au feu concernant un mur non-porteur

## 2 DESCRIPTION DU MUR NON-PORTEUR DE L'ESSAI N° 9

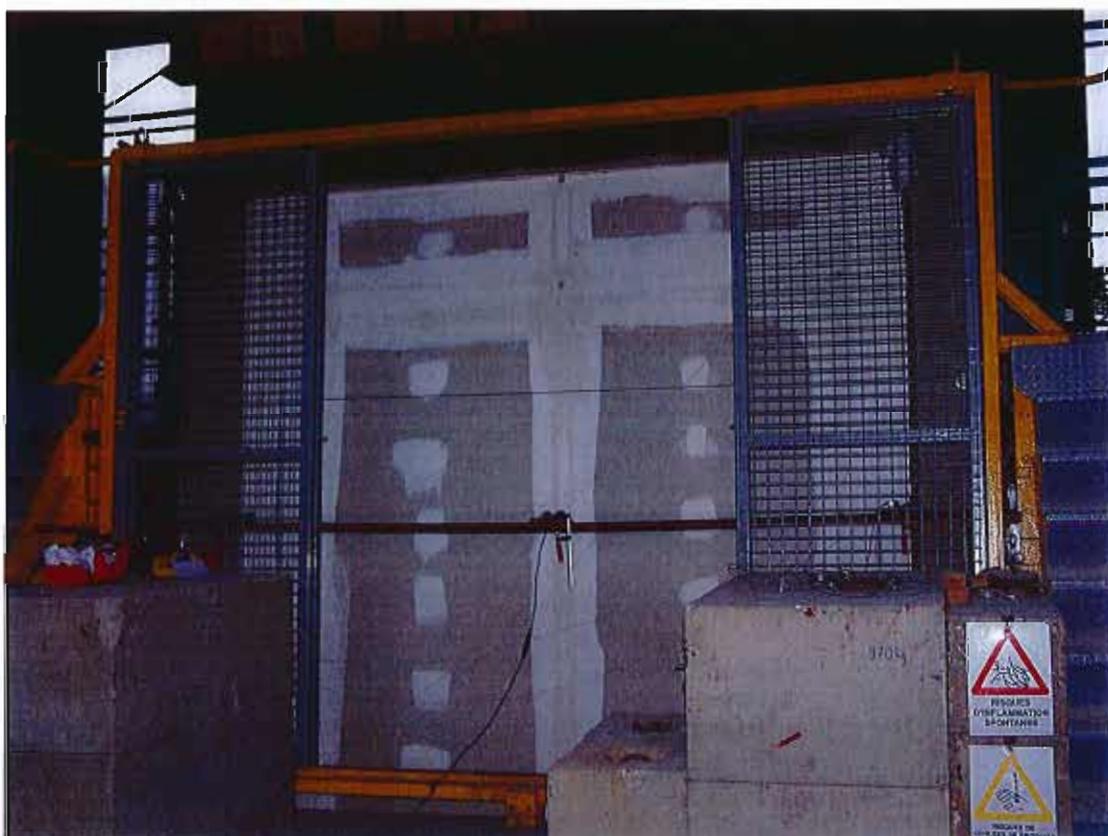
Temps	Face exposée	Face non exposée
1 h 00 min 00 s	Accentuation de la carbonisation de l'ossature primaire repérée à 46 minutes et 55 secondes d'essai avec chute partielle de matière par endroits.  Fissurations verticales multiples reliant les fissurations horizontales entre travées.	
1 h 02 min 00 s		Brunissement du parement cartonné au droit des têtes de vis dans la moitié du parement en plaques de plâtre côté bord libre.  Accentuation du désordre repéré à 56 minutes d'essai.
1 h 06 min 00 s	Ecartement des fissures repérées précédemment.  Poursuite de la chute partielle de l'ossature primaire comme repéré à 60 minutes d'essai.	Noircissement du parement cartonné au droit des têtes de vis dans la moitié du parement en plaques de plâtre côté bord libre.  Brunissement du parement cartonné au droit des têtes de vis dans la moitié du parement en plaques de plâtre côté bord fixe.
<b>1 h 07 min 00 s</b>	<b>Chute de la première peau exposée sous forme de fragments notamment dans la moitié supérieure.</b>	Brunissement du parement cartonné au droit des joints de la 1 <sup>ère</sup> peau exposée en plaques de plâtre. Evolution rapide du brunissement depuis les ¾ supérieurs du mur non-porteur.

**Face non-exposée de l'élément à 1 heure d'essai**

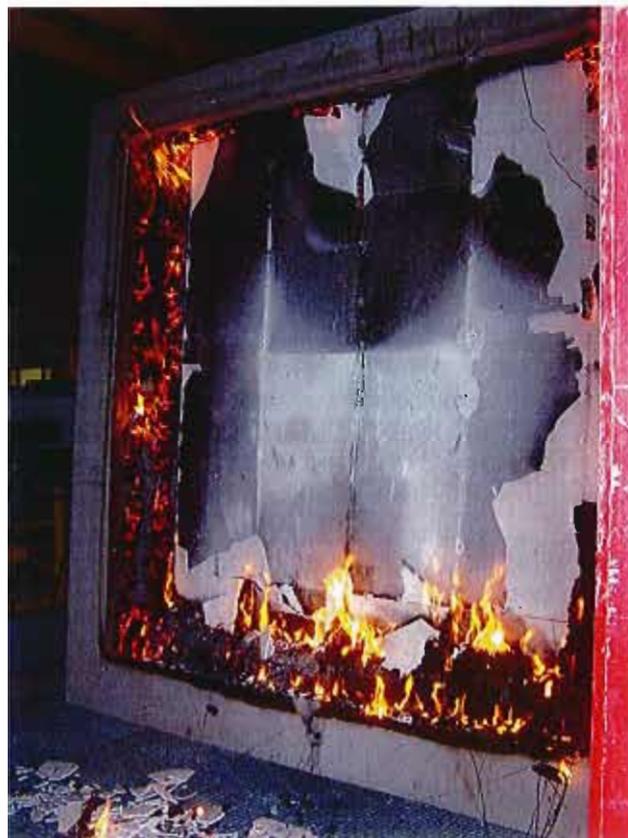
- La lisse inférieure est très peu carbonisée et en bon état.
- Carbonisation du deuxième montant primaire côté bord libre à 90 % environ.
- Destruction du pare-vapeur.
- Destruction de l'isolation en fibres de bois et en laine de verre.
- Destruction et chute de la première peau exposée en plaques de plâtre.
- Destruction du parement cartonné de la deuxième peau exposée en plaques de plâtre avec faïençage à petites mailles et fissurations verticales.
- Noircissement de la deuxième peau exposée en plaques de plâtre notamment dans la moitié supérieure et blanchiment dans la moitié inférieure.

Face exposée de l'élément à son retrait du four

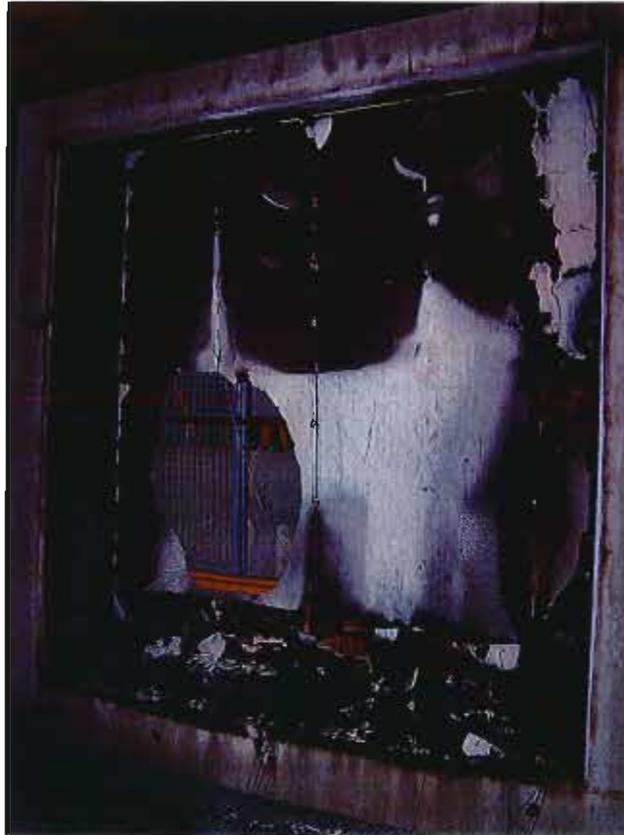
**Face exposée de l'élément après arrosage**

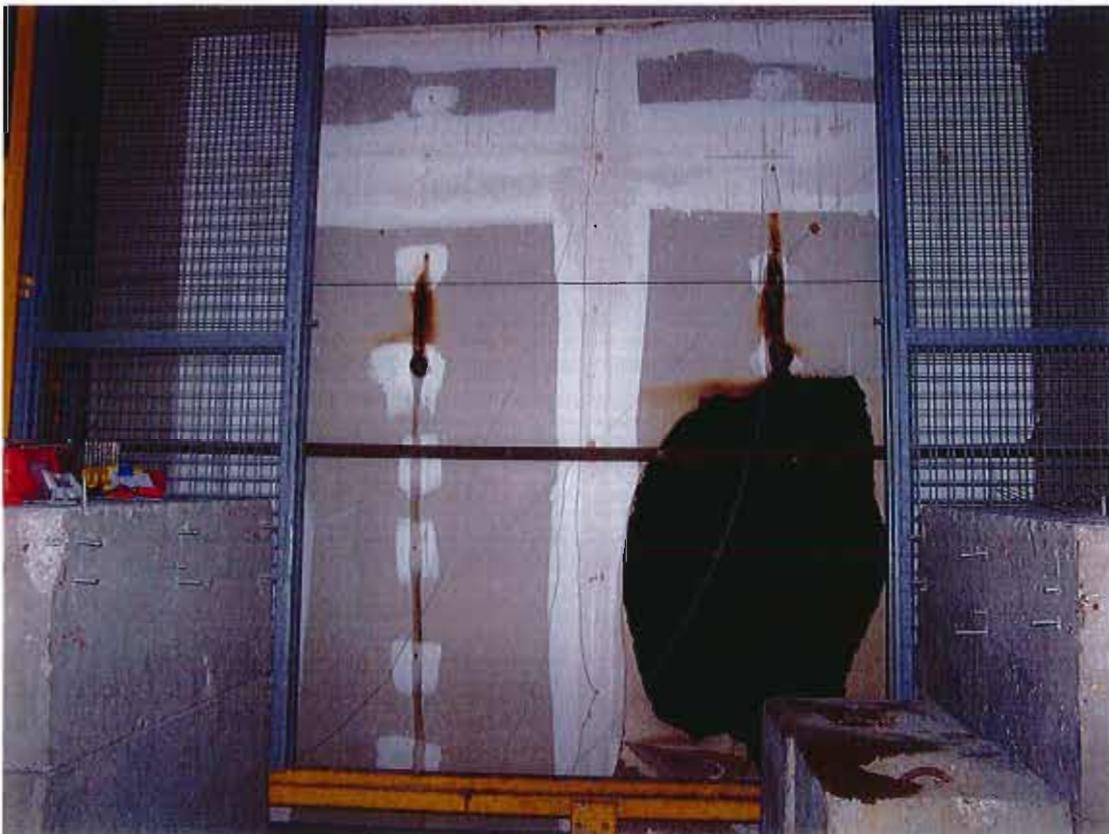
**Face non-exposée de l'élément après arrosage**
