RAPPORT D'ESSAIS N° RS14-102/C

CONCERNANT UN ESSAI DE RESISTANCE AU FEU

SUR UNE CLOISON

Evaluation d'un écran de protection rapporté sur une cloison en bois

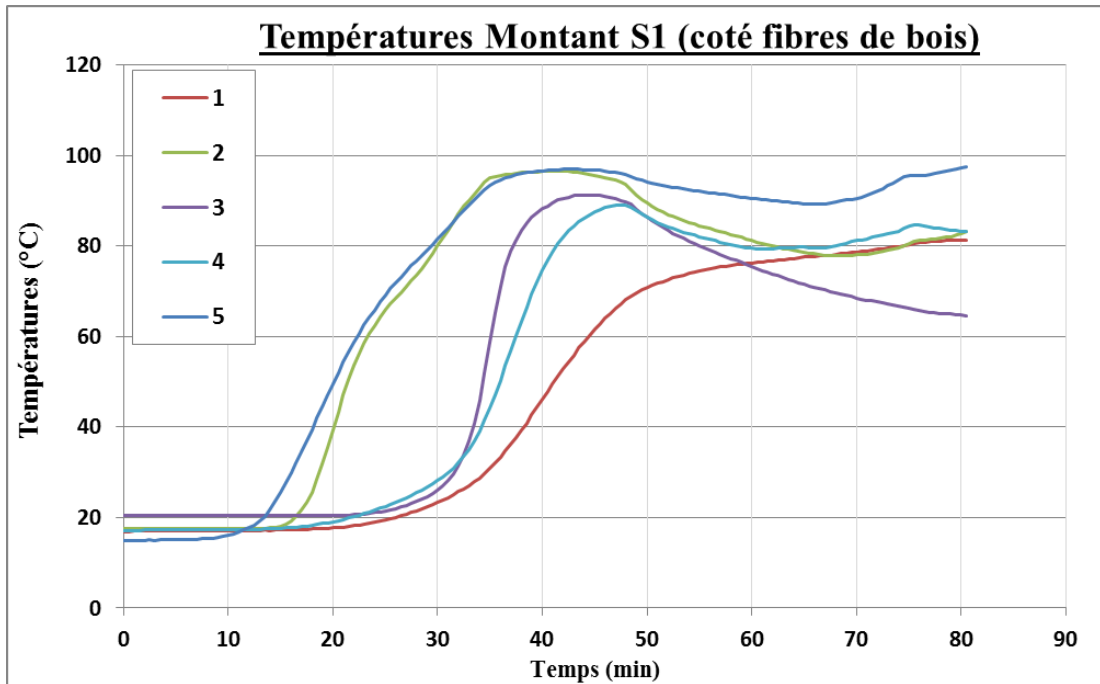
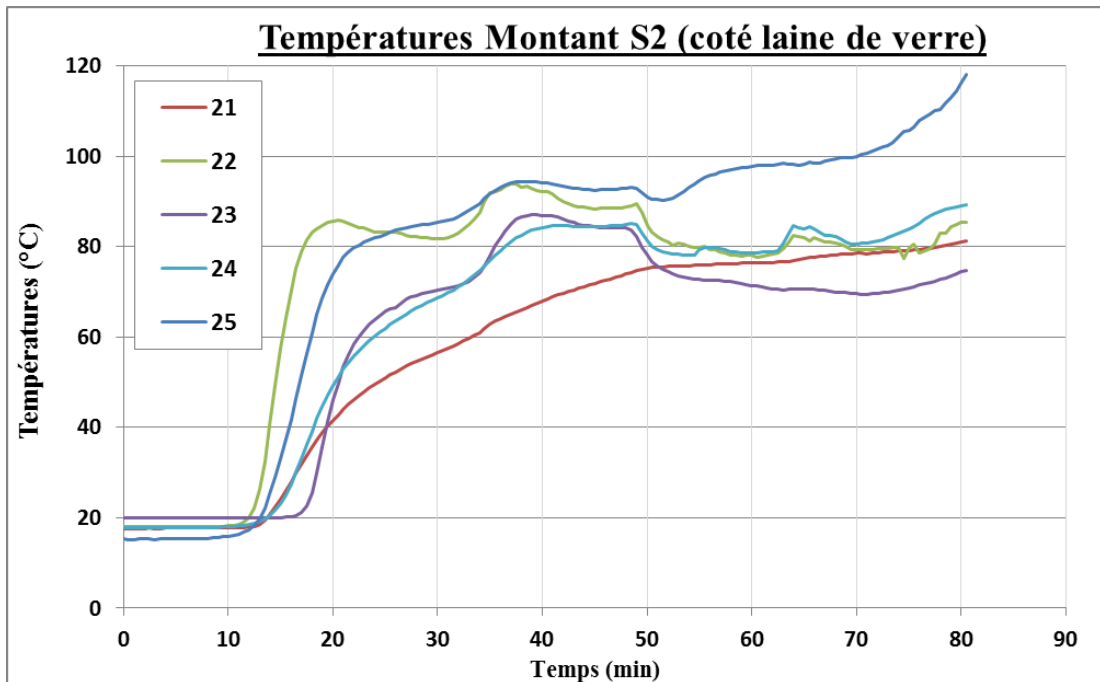
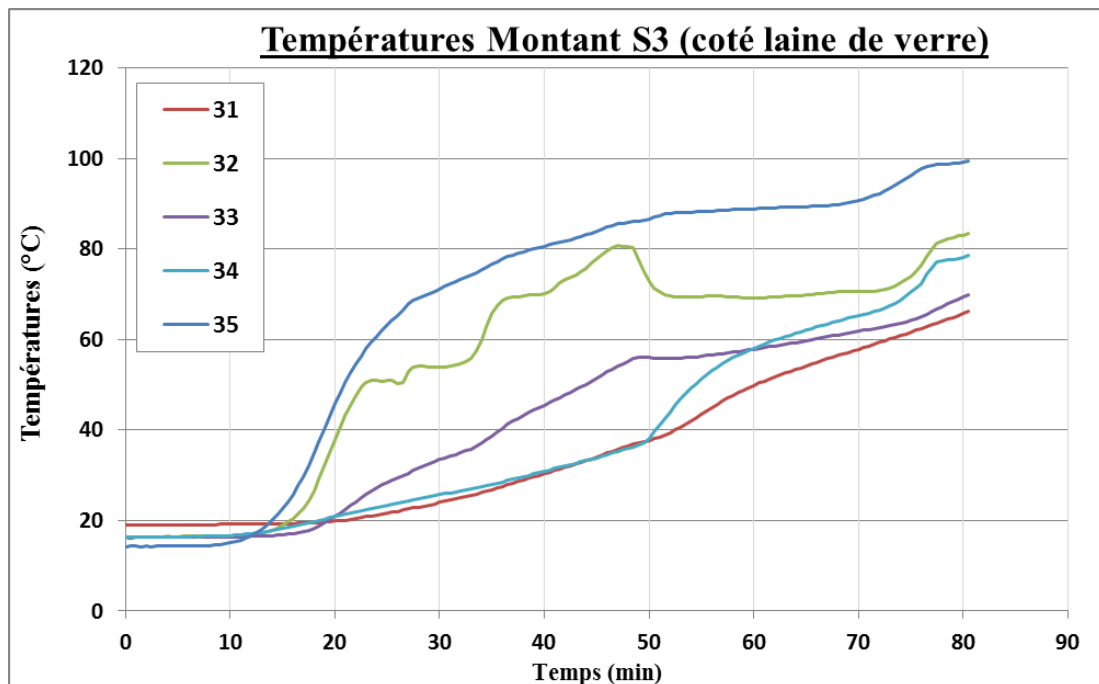
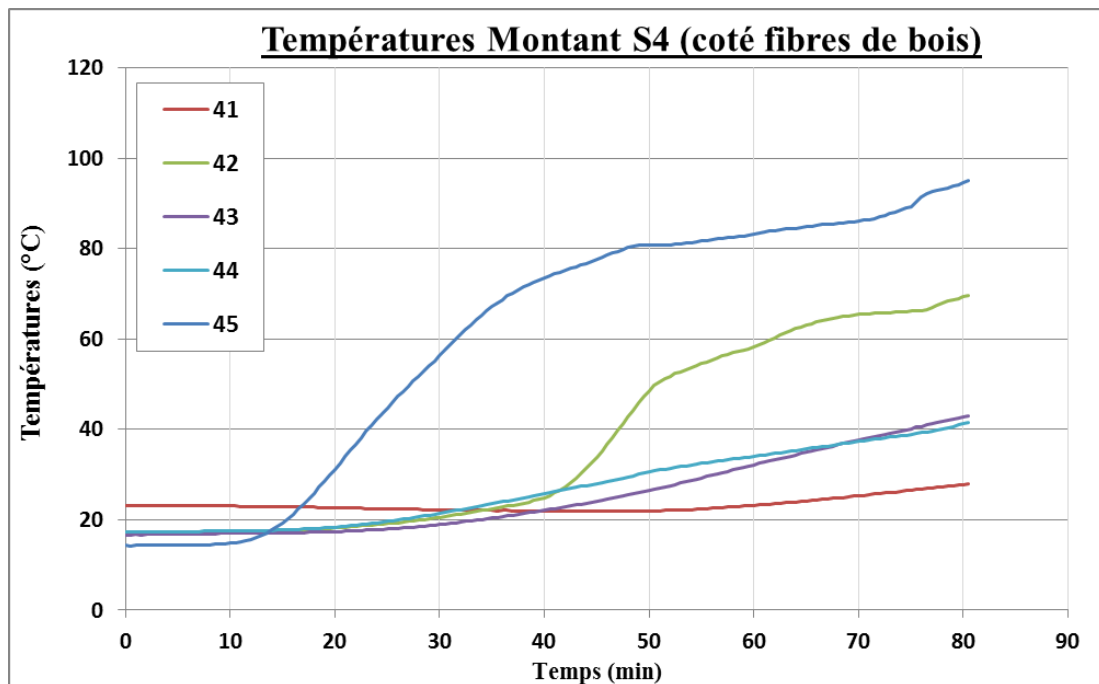
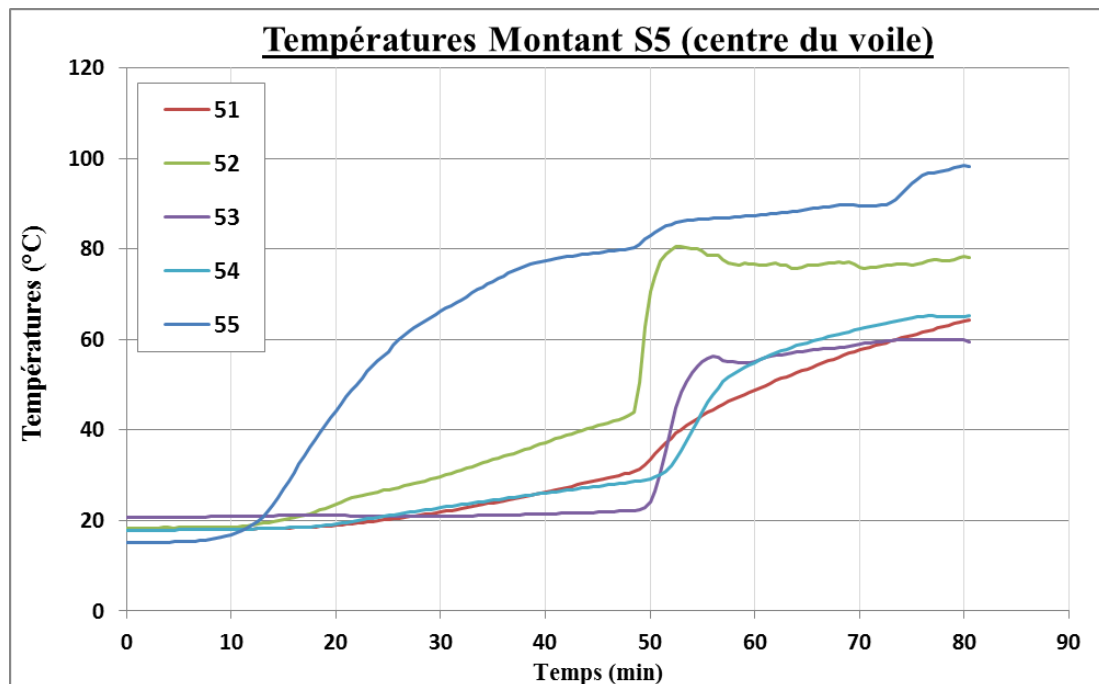
Dans un premier temps, l'analyse porte sur les mesures de températures des montants. La Figure 11, la Figure 12, la Figure 13, la Figure 14 et la Figure 15 présentent les températures des montants respectivement dans les sections S1, S2, S3, S4 et S5.

Pour les 5 sections, les températures des montants ne dépassent jamais 120°C lors des 80 min d'essai. La température mesurée à la position A (à l'interface du montant et de l'OSB) augmente moins rapidement à cause de la protection thermique apportée par le bois. Un palier de vaporisation au voisinage de 100°C est observable au niveau des montants S1 et S2 (en partie haute de la cloison). Les températures en partie basse (sections S3 et S4) augmentent moins rapidement.

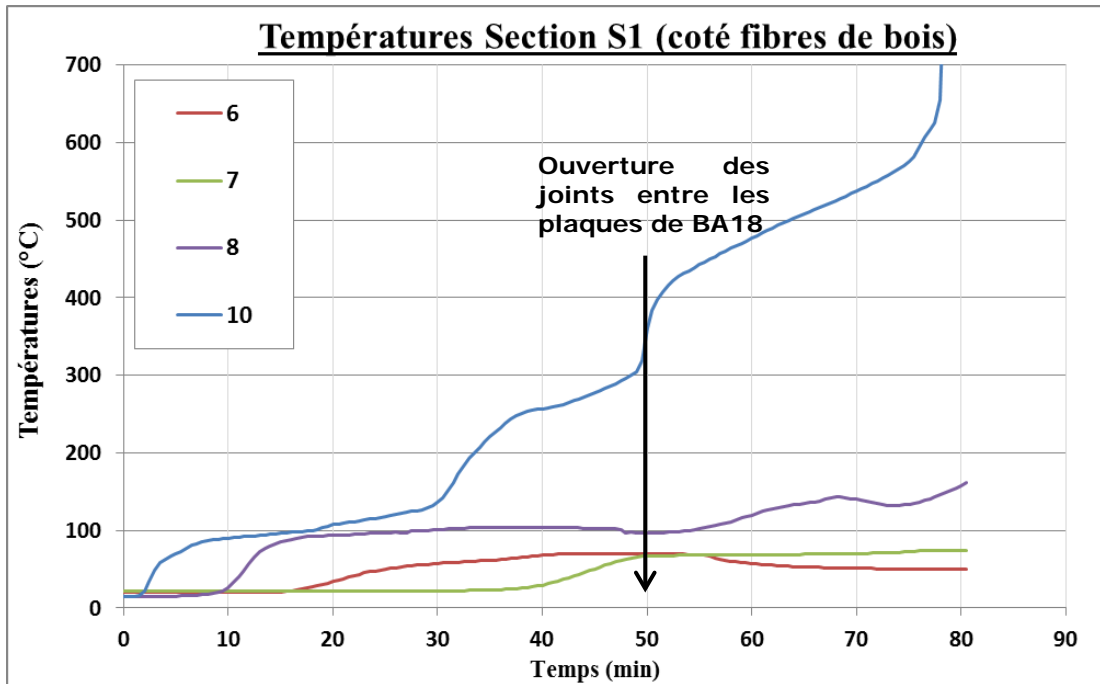
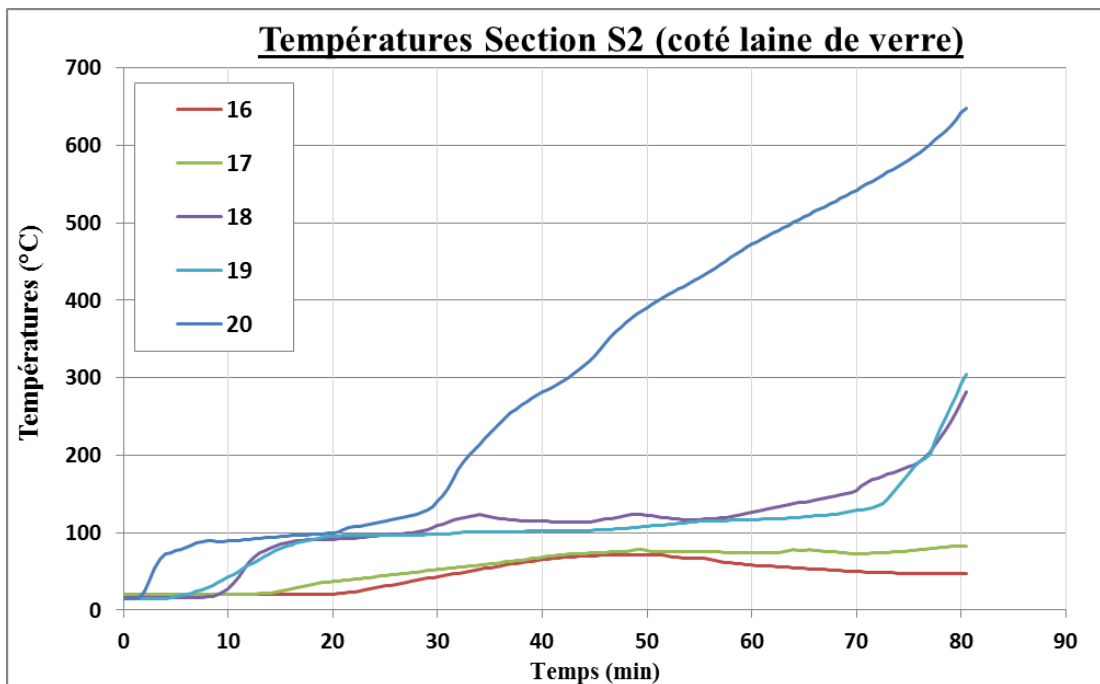
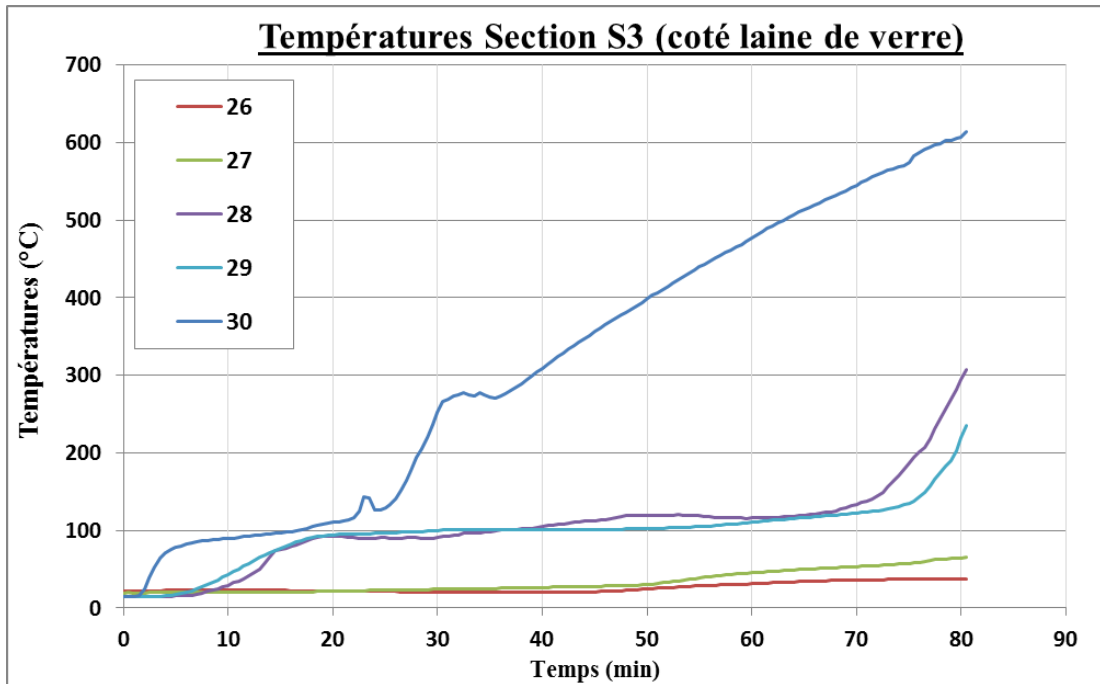
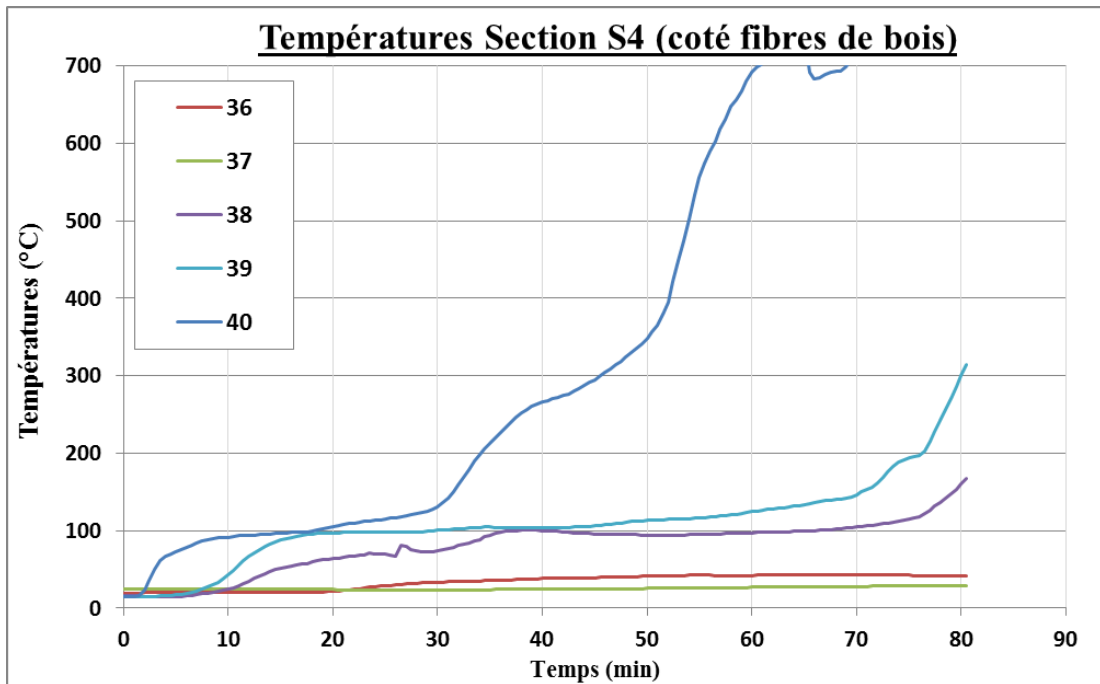
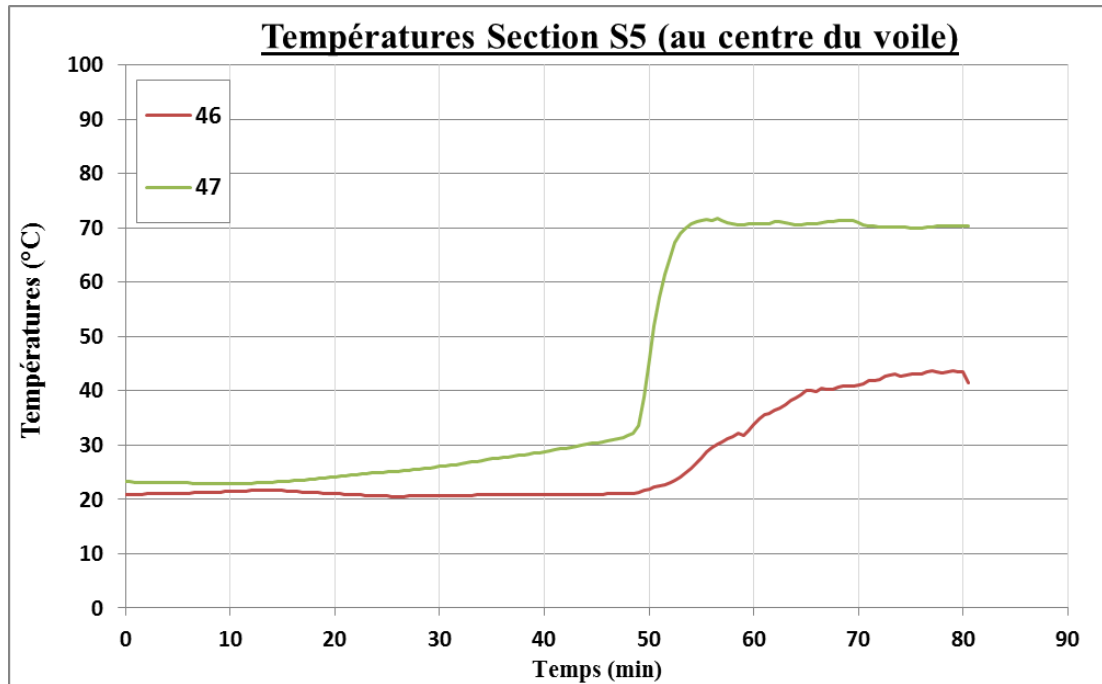
La Figure 16, la Figure 17, la Figure 18, la Figure 19 et la Figure 20 présentent les températures dans sur les faces de l'OSB (G et F), de l'isolant (H) et sur les plaques de BA18 (I et J) dans les sections S1, S2, S3, S4 et S5.

Les températures sur les faces de l'OSB sont proches et augmentent moins rapidement. Les températures sur la face non exposée de la première peau montée de BA18 et de l'isolant sont proches l'une de l'autre. Cela s'explique par le fait que les thermocouples mesurant ces deux températures ne sont séparés que par une lame d'air (correspondant à l'épaisseur des liteaux de 27). Un palier de vaporisation à 100°C est observable à ces positions (I et H). Les températures entre les plaques de BA18 évoluent plus rapidement et atteignent environ 600°C à 750°C après 80 min d'essai. Les augmentations prononcées de températures entre les plaques de BA18 pourraient être dues à l'ouverture des joints entre les plaques de BA18 ainsi qu'à la chute progressive des plaques.
