# Rénovations et réhabilitations **bois**

COLLECTION | FÉVRIER 2024  
Retour d'expériences<sup>©</sup>

## Logements à Paris, 19ème arrondissement Transformation d'un garage automobile en 75 logements

# Les Noirettes et Grand-Bois 980 logements bois à Vaulx-en-Velin

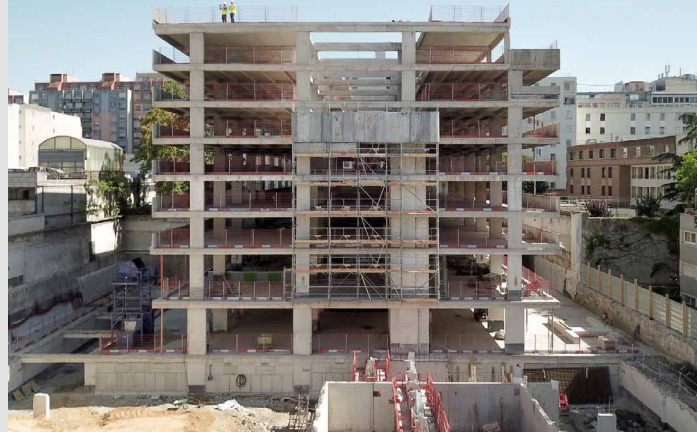
1

1\_Garage à l'état initial  
2\_Garage réhabilité  
3\_Plan de masse  
4\_85 rue Petit, état initial

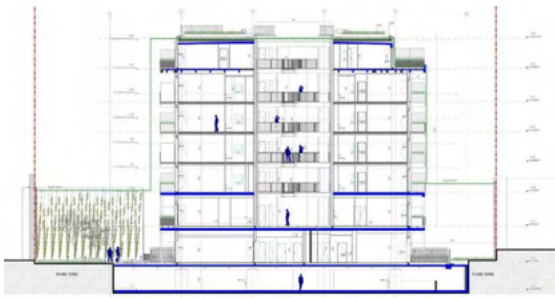
Coupe verticale transversale qui fait apparaître la faille créée au centre. Les parties en bleu correspondent à la structure béton conservée.

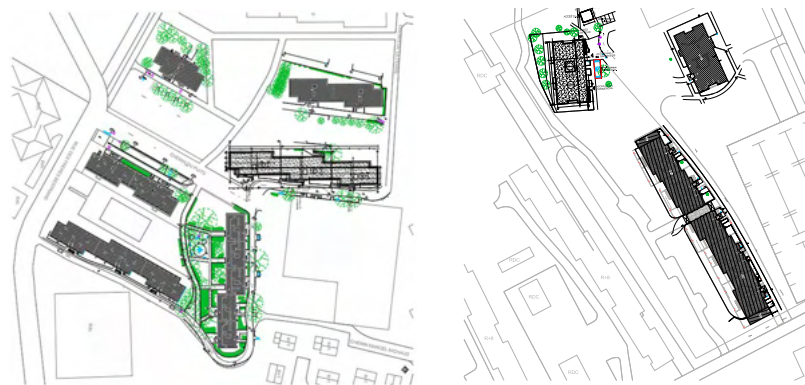
PLAN DE MASSE

Les Noirettes

Grand-Bois

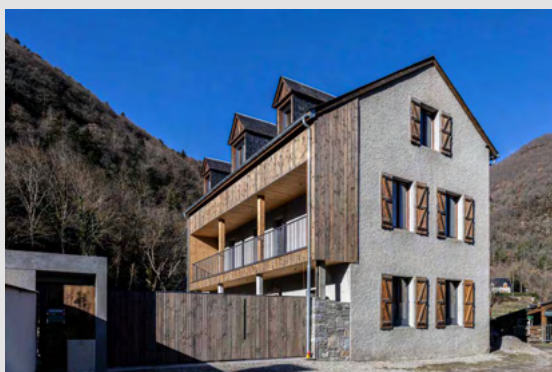
Façade principale.

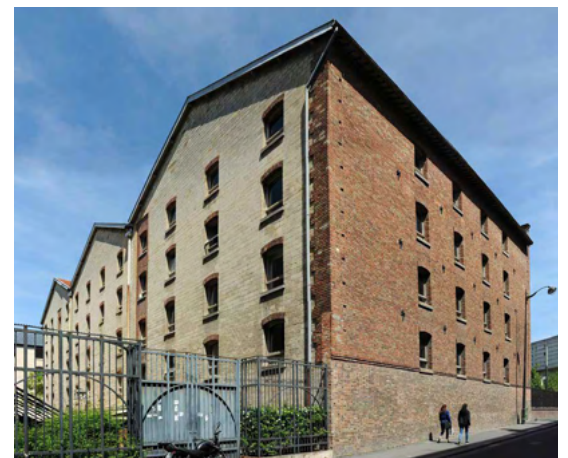
1

1\_ Les façades non porteuses des entrepôts  
2\_ Plan de masse  
3\_ Plan de l'aménagement

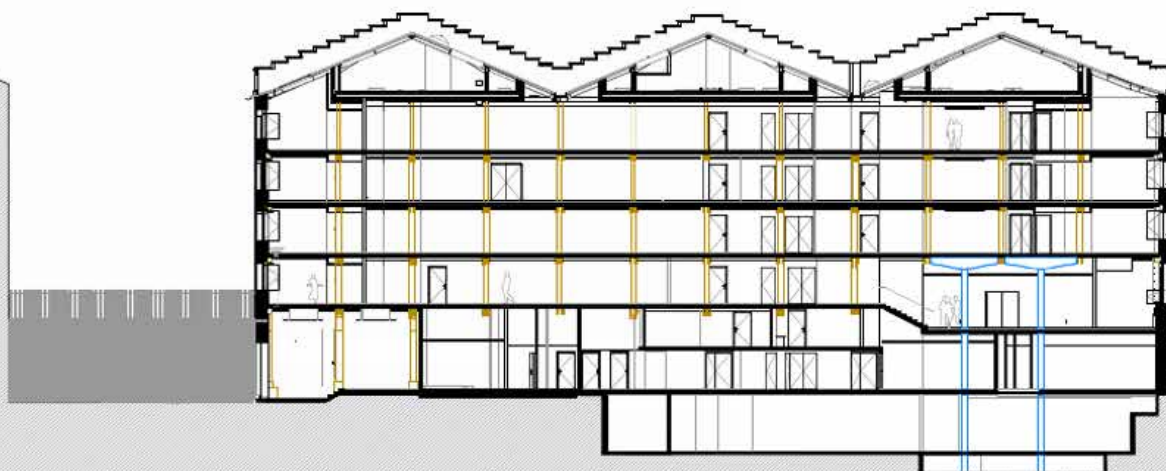
Coupe sur le projet. Les structures bois apparaissent en marron et la nouvelle structure métallique en bleu.

Nous avons décidé de conserver les structures bois majoritairement avec une modification sur la partie basse : suppression d'un plancher, création d'un sous-sol avec de nouveaux poteaux et une charpente métallique.

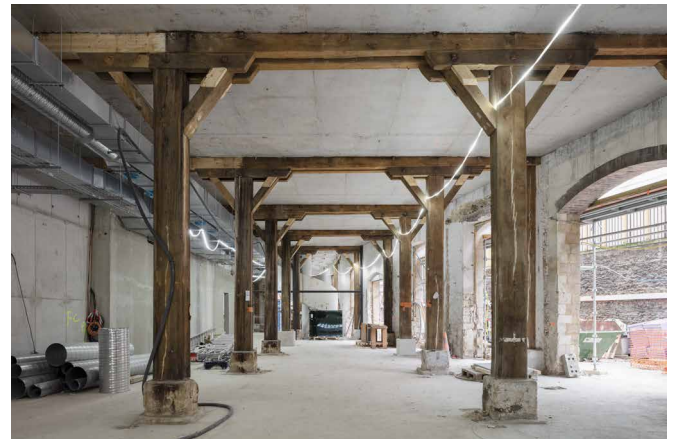
La structure poteau-poutre bois existante en cours de renforcement.

Plusieurs diagnostics ont été faits. La qualité des terrains a amené des mouvements horizontaux et verticaux des structures, ce qui a nécessité un relevé géomètre complet en 3D. Ensuite, l'analyse de l'état des charpentes a été réalisé en identifiant la santé du bois, le niveau des fissures, et la vérification de l'état des assemblages qui sont tous différents. Pour faire face aux problèmes de feu, nous avons renforcé les bracons et rempli les parties creuses en injectant de la résine.

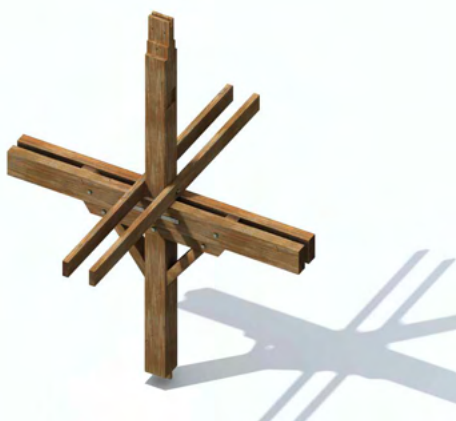
Le relevé sur place des éléments de structure, leur dimensionnement, les assemblages.

Le relevé de l'existant et la modélisation en 3D.
