# REPARATION DES OUVRAGES BOIS APRES SINISTRES

DEGATS DES EAUX, INCENDIE

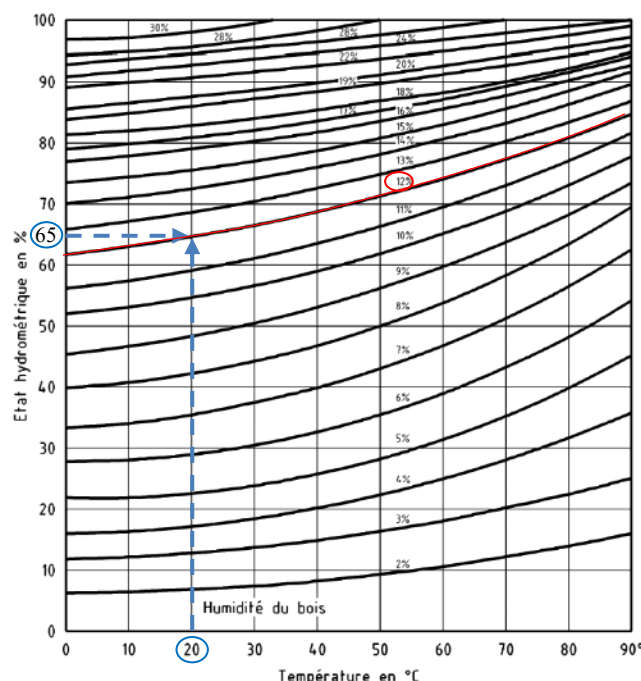
Figure 1 Courbes d'équilibre hygroscopique des bois mis en œuvre (extrait NF EN 1995-1-1/NA – Clause 2.3.1.3)

A titre d'exemple, on peut voir sur les courbes ci-dessus qu'un bois situé dans une ambiance de 20°C et 65% d'humidité relative s'équilibre à un taux d'humidité de 12%.

Lorsqu'il n'y a plus d'eau libre, le taux d'humidité du bois se stabilise à une valeur d'équilibre hygroscopique qui dépend uniquement du couple température / humidité relative de l'air ambiant. Celle-ci peut être déterminée à partir des courbes d'équilibre hygroscopique du bois, telles que celles données dans l'annexe nationale française de l'Eurocode 5 (NF EN 1995-1-1/NA), reproduites ci-dessous.

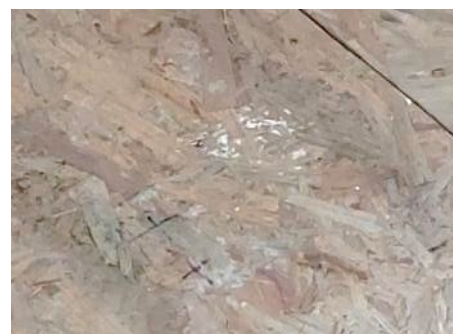
Les panneaux composés de particules pressées (OSB, panneaux de particules) significativement gonflés par l'humidité présentent une surface devenue plus rugueuse et irrégulière.

**Photo 1 Décohésion de surface de panneau OSB**

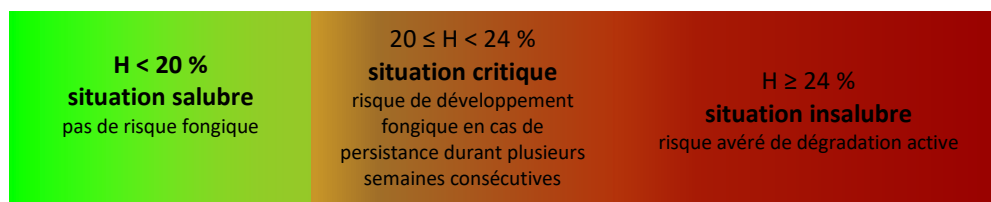
L'illustration ci-dessous permet de visualiser l'évolution du risque fongique en fonction du taux d'humidité du bois :

Figure 2 Evolution du risque fongique en fonction de l'humidité du bois

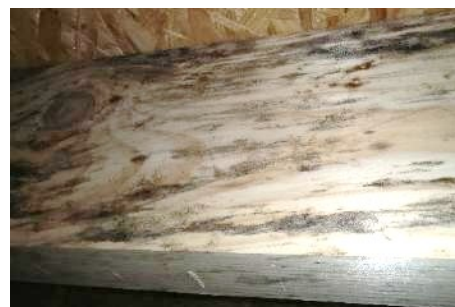
Les champignons lignicoles, agents de discoloration, sont susceptibles de se développer sur les bois qui présentent une humidité de surface élevée. Ils se manifestent par l'apparition de taches de différentes couleurs. Les désordres sont d'ordre esthétique, la modification d'aspect ne résultant pas d'une transformation du bois mais uniquement de la coloration des filaments mycéliens eux-mêmes dans les cellules ligneuses en surface du bois.

Photo 2 Champignons de discoloration

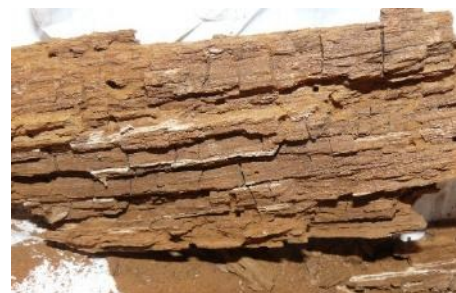
Les agents de pourriture cubique (ou brune) décomposent principalement la cellulose du bois, claire, laissant la trame de la lignine, brune. Le bois dégradé est foncé, cassant et découpé en cubes, d'aspect semblable à celui du bois carbonisé. D'une manière générale, ils se développent dans du bois ayant un taux d'humidité moyen compris entre 25 et 50%.

Photo 3 Pourriture cubique

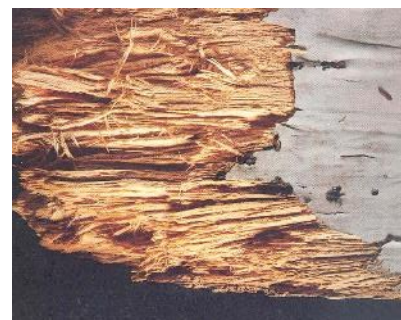
Les agents de pourriture fibreuse (ou blanche) dégradent simultanément la lignine et la cellulose. Le bois dégradé est ramolli, blanchâtre et se décompose en fibrilles, perdant ainsi toute sa structure. Ils attaquent plus particulièrement les bois feuillus mais peuvent également se développer dans les résineux présentant une très forte humidité. Leurs besoins en eau sont supérieurs à ceux des agents de pourriture cubique, avec un taux d'humidité de bois le plus souvent supérieur à 40 %.

Photo 4 Pourriture fibreuse

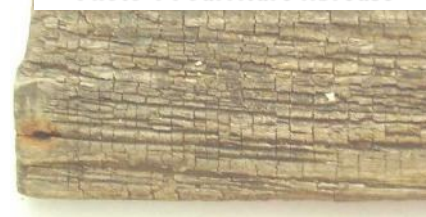
Les agents de pourriture molle se développent dans des bois saturés d'eau où ils consomment la cellulose du bois. Ils dégradent principalement les bois feuillus, mais également les résineux de manière moins prononcée. Le bois est noirâtre et spongieux quand il est humide et présente après séchage un découpage en petits cubes réguliers superficiels.

Photo 5 Pourriture molle

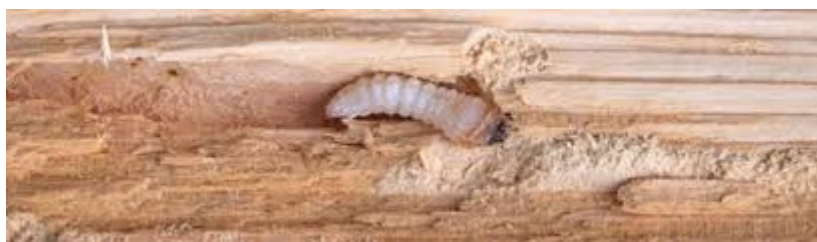
- le capricorne des maisons qui n'attaque que les bois résineux ;

Photo 6 Dégâts et larve de capricorne des maisons

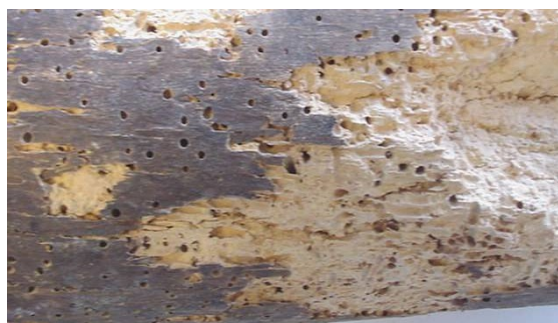
- la petite vrillette qui attaque les bois résineux ou feuillus d'essences tempérées ;

Photo 7 Dégâts de petite vrillette

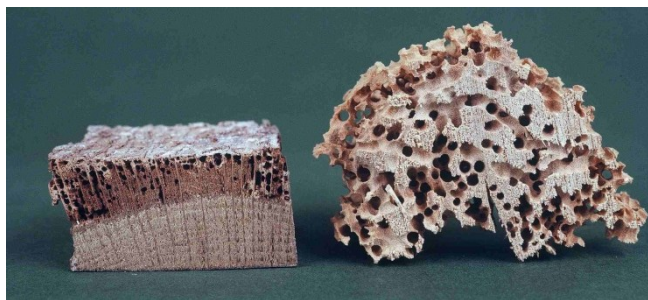
- la grosse vrillette qui n'attaque que le bois préalablement dégradé par des champignons lignivores ;

Photo 8 Dégâts de grosse vrillette

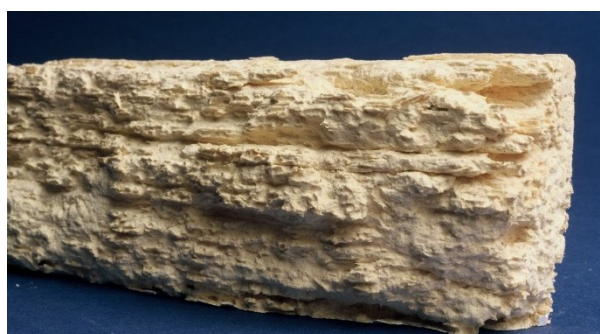
- le lyctus qui n'attaque que des bois feuillus.

Photo 9 Dégâts de lyctus

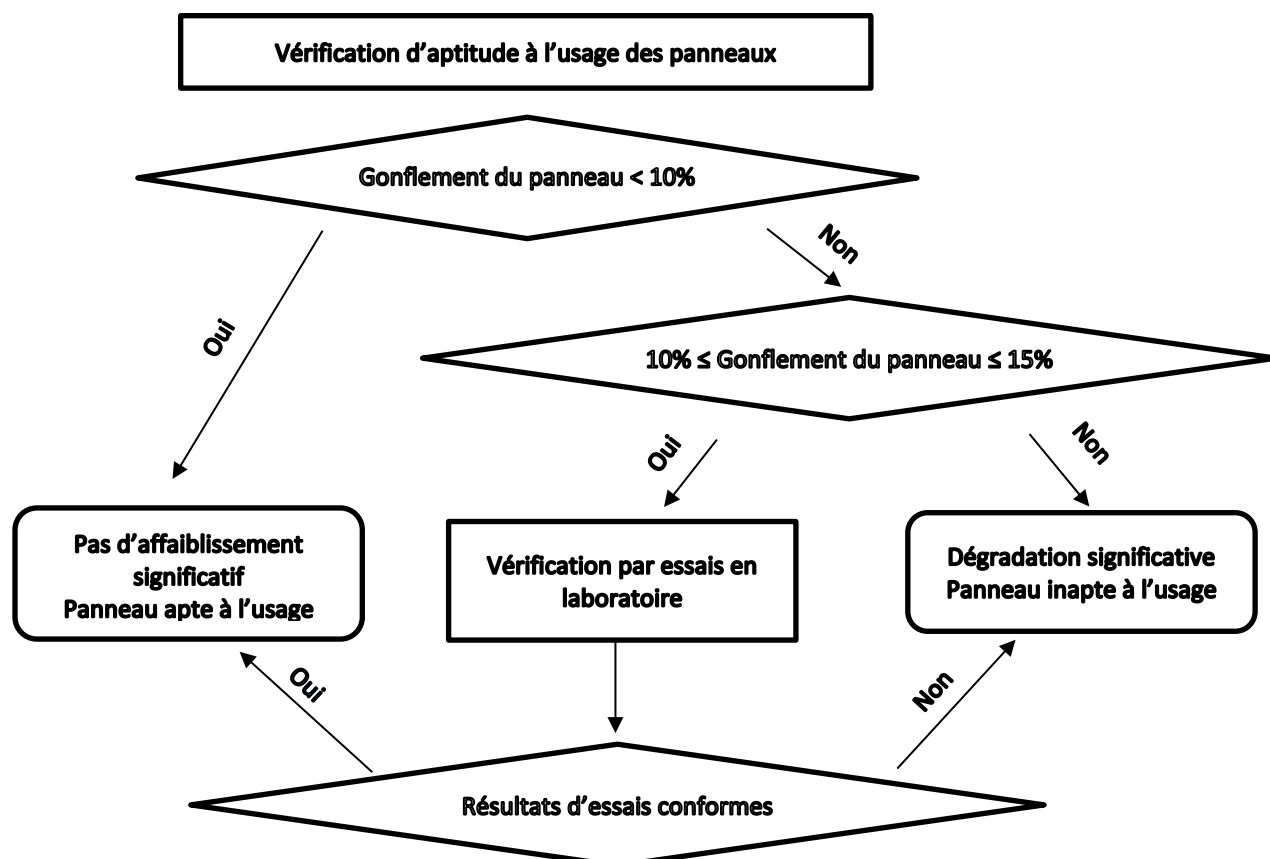
- On considère qu'un gonflement supérieur à 15% est révélateur d'une perte de cohésion significative et donc d'un affaiblissement des propriétés mécaniques.
- Si le gonflement est inférieur à 10%, on peut considérer que les propriétés mécaniques n'ont pas été affectées par l'humidification.
- Lorsque le gonflement est compris entre 10 et 15%, la vérification de l'aptitude des panneaux à assurer leur fonction nécessite de prélever des échantillons pour effectuer des essais en laboratoire de mesure de la performance en flexion (selon NF EN 310) et des mesures d'humidité (selon NF EN 322). Si les valeurs obtenues sont conformes aux valeurs déclarées, l'aptitude est vérifiée.

Figure 3 Logigramme de vérification d'aptitude à l'emploi des panneaux

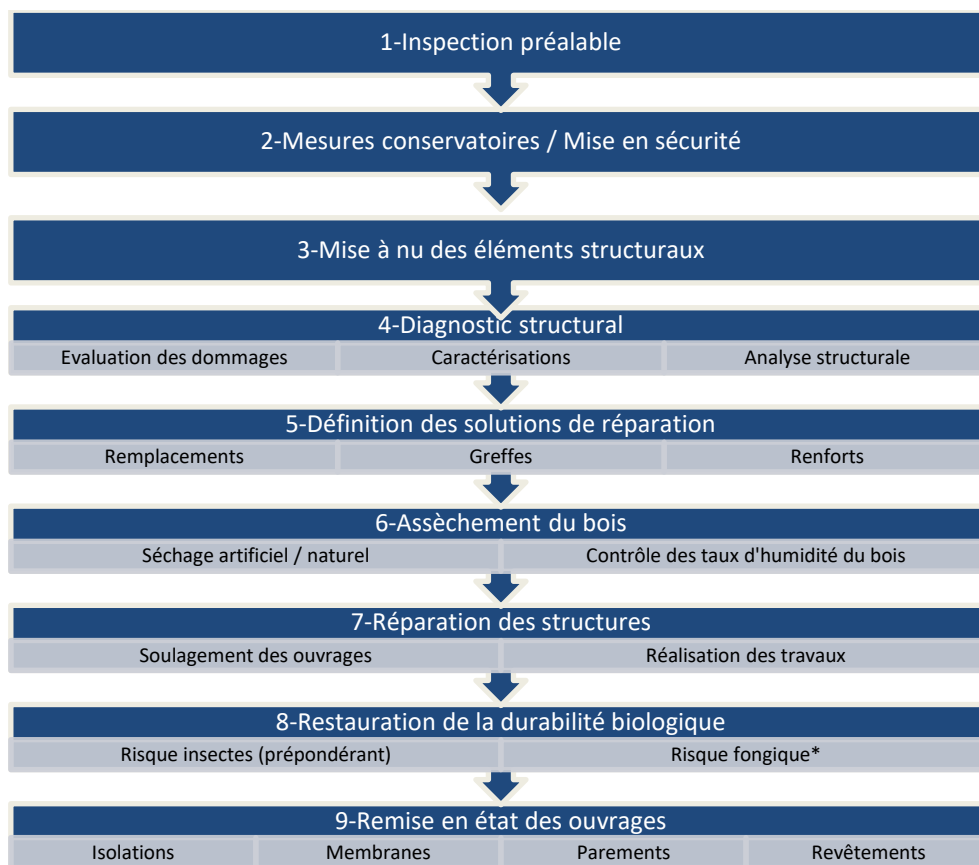
La démarche de réhabilitation d'ouvrages bois sinistrés par un dégât des eaux relève d'un processus méthodique et structuré schématisé par le logigramme ci-dessous.

\*Dans certains cas de figure, non idéaux, l'assèchement se poursuit dans l'ouvrage après achèvement de la phase 7-Réparation des structures d'où une préconisation de protection anti fongique temporaire le temps d'un assèchement définitif.

Figure 4 Logigramme de démarche de réhabilitation

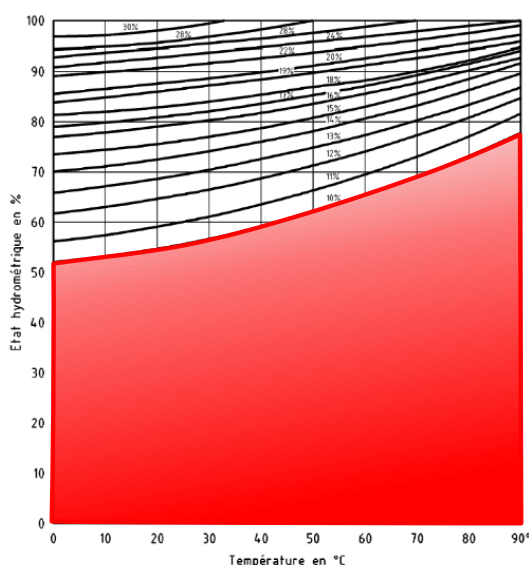
Les courbes d'équilibre hygroscopique du bois (cf. §2.2) permettent de définir les conditions hygrothermiques d'air ambiant assurant un taux d'humidité du bois supérieur ou égal à 10%.

Figure 5 Courbes d'équilibre hygroscopique et conditions hygrothermiques d'air ambiant assurant un taux d'humidité du bois supérieur ou égal à 10%

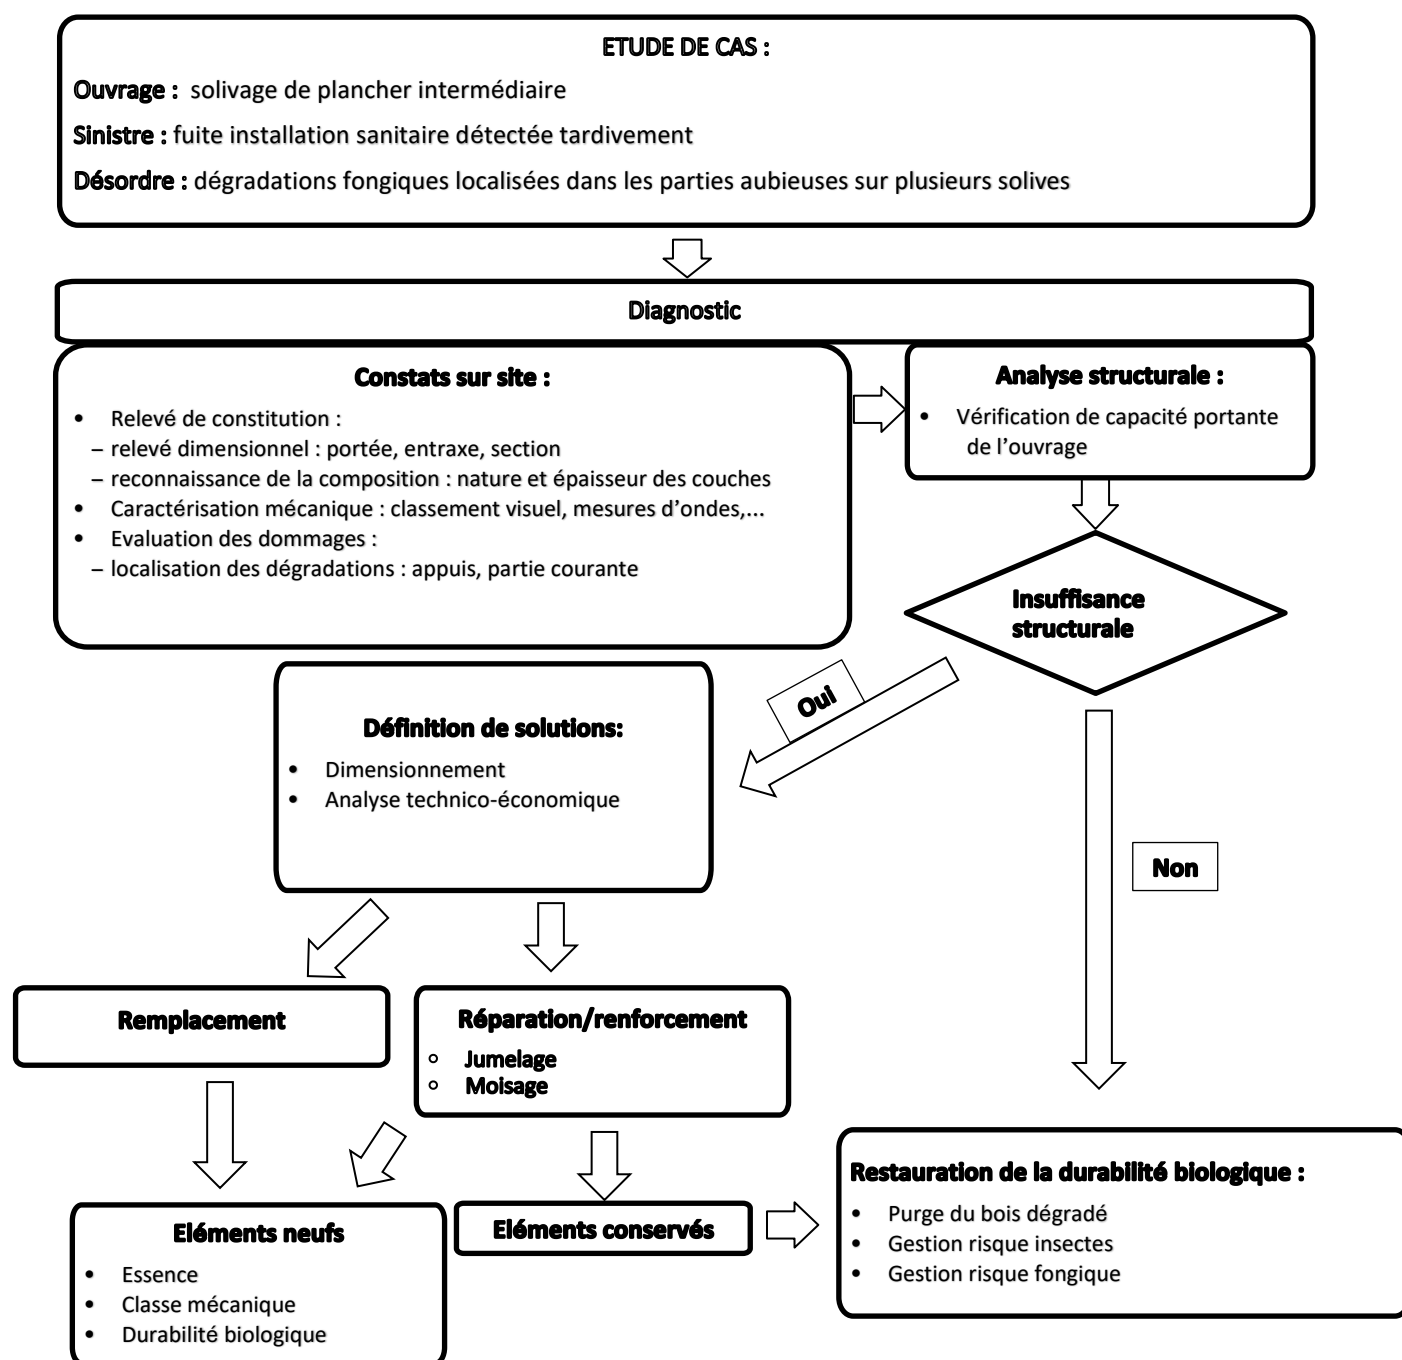
Figure 6 Logigramme étude de cas – diagnostic / définition de solutions

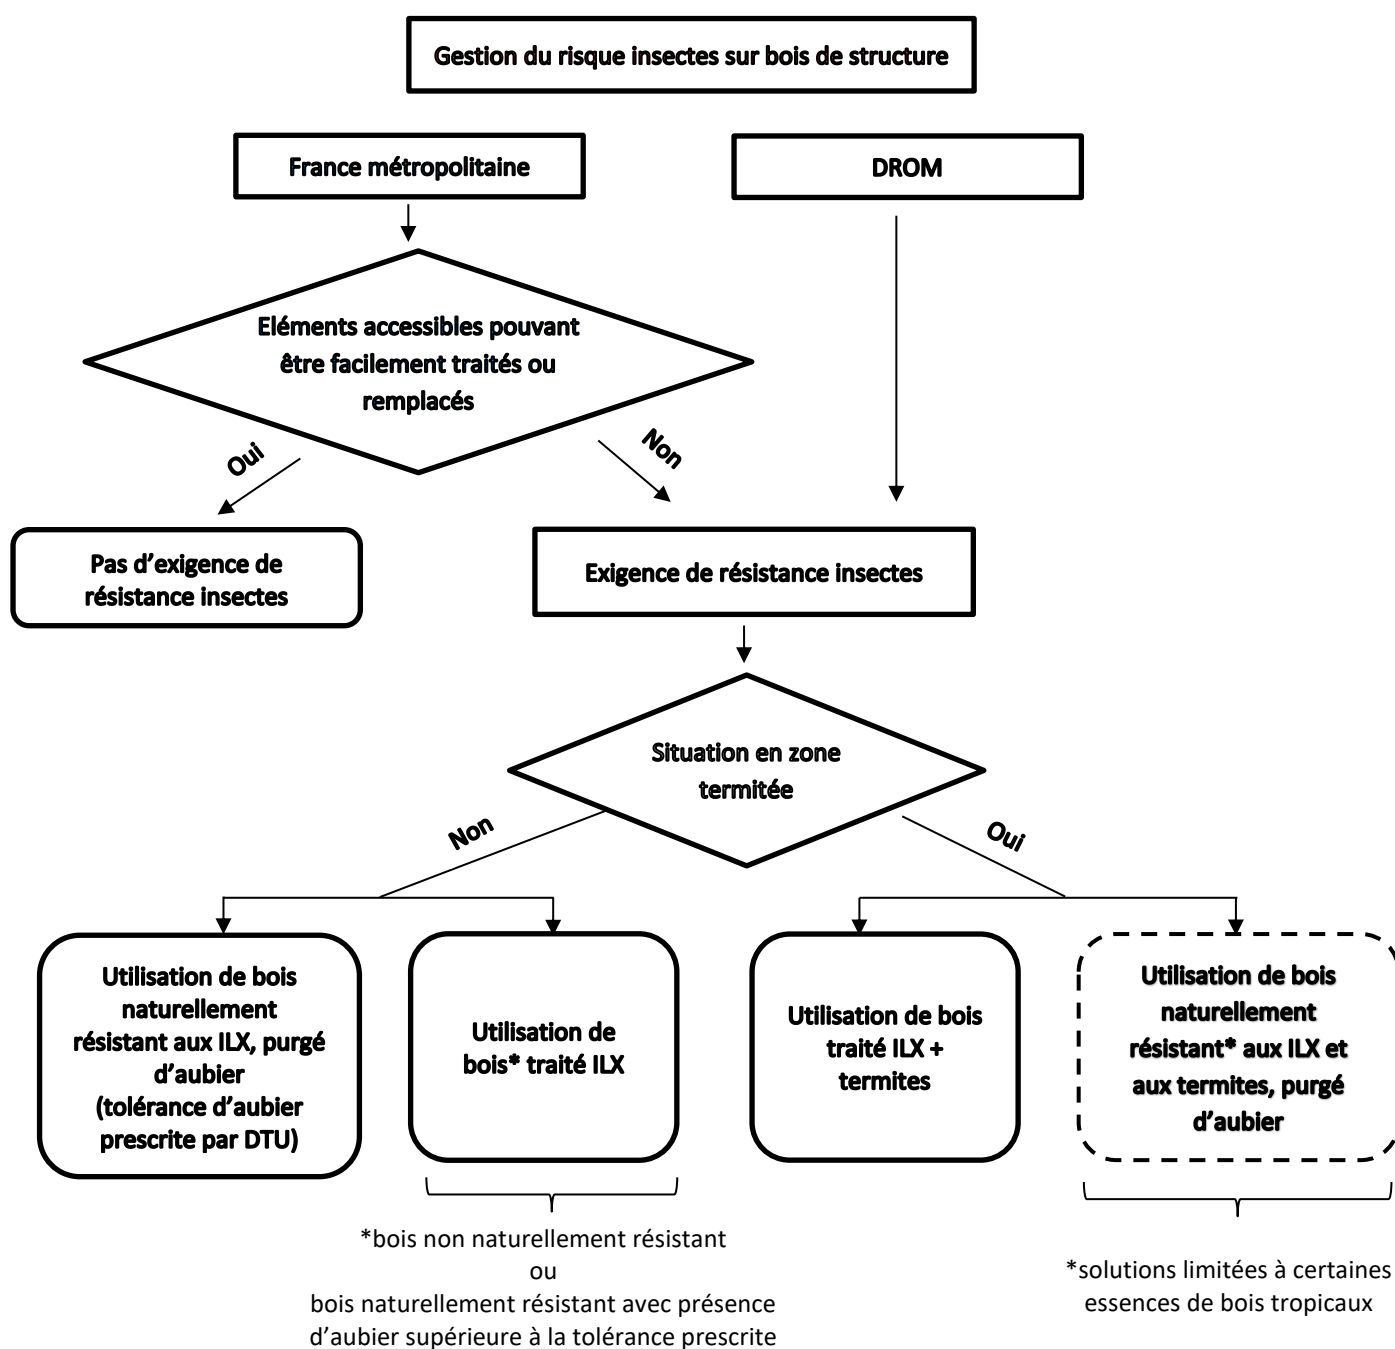
Figure 7 Logigramme de gestion du risque insectes

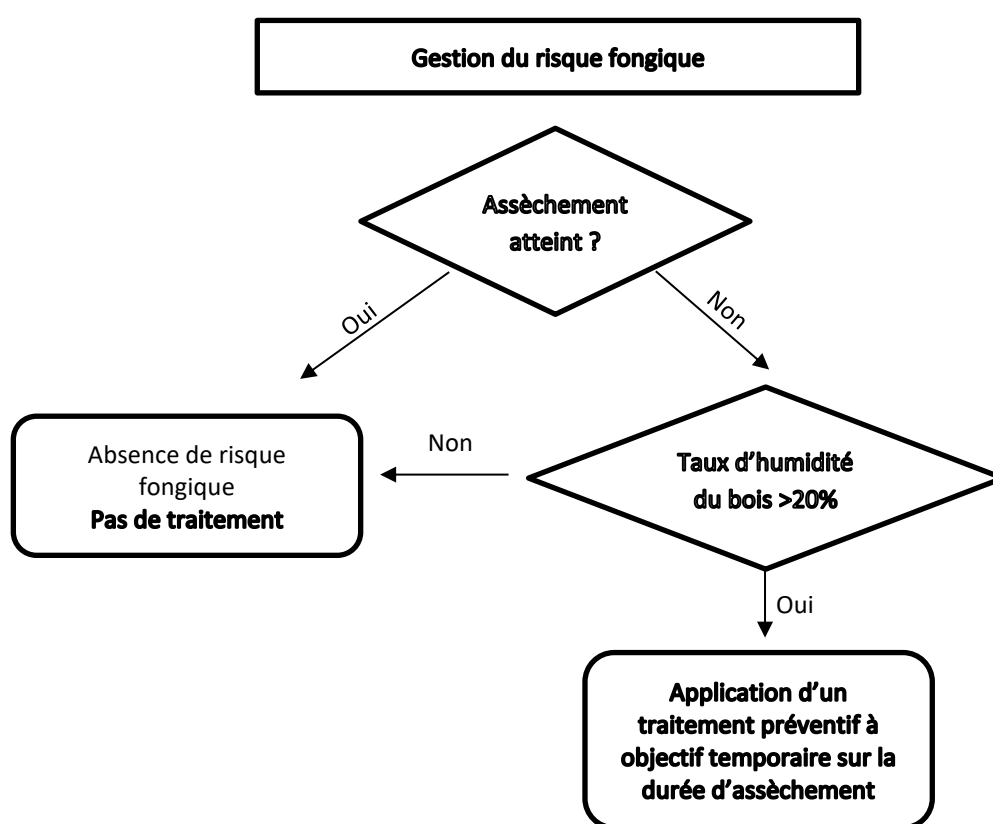
L'application d'un traitement préventif de préservation vis-à-vis du risque fongique est nécessaire si l'assèchement des structures bois ne peut être atteint rapidement et que le bois demeure à un taux d'humidité propice au développement de champignons (taux d'humidité >20%). Ce traitement ne pourra en aucun cas assurer une protection pérenne si les ouvrages restent soumis à une humidification excessive prolongée sur une période de plusieurs mois.

Figure 8 Logigramme de gestion du risque fongique

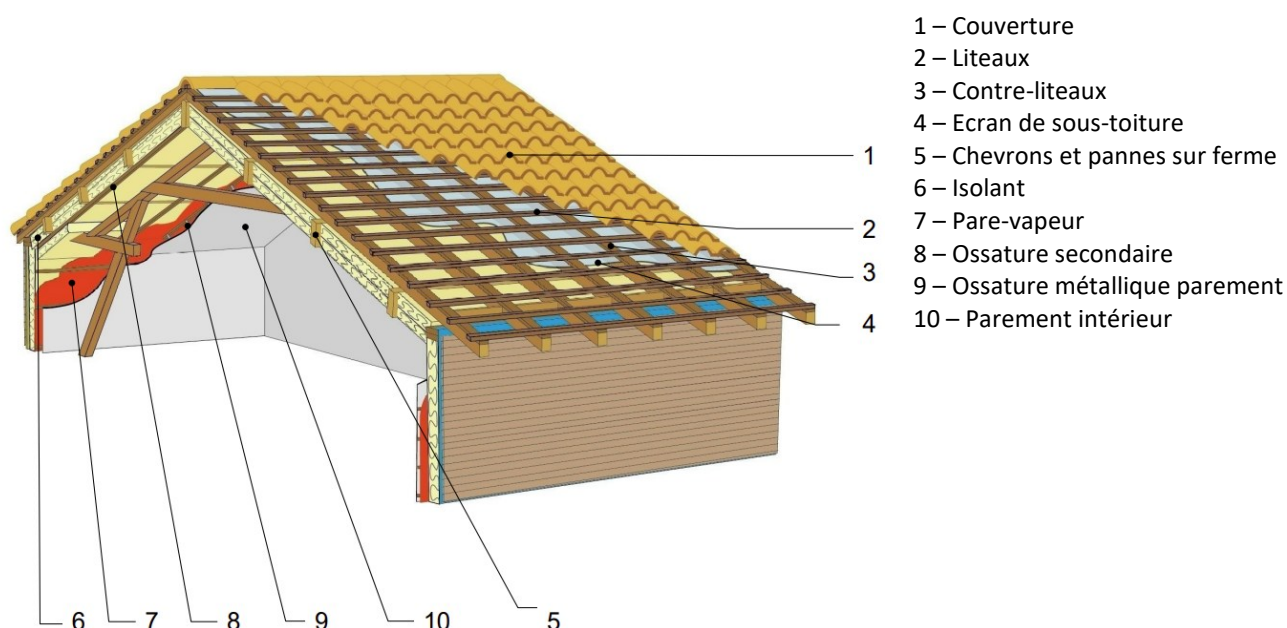
Figure 9 Charpente traditionnelle comble aménagé (extrait catalogue bois construction)

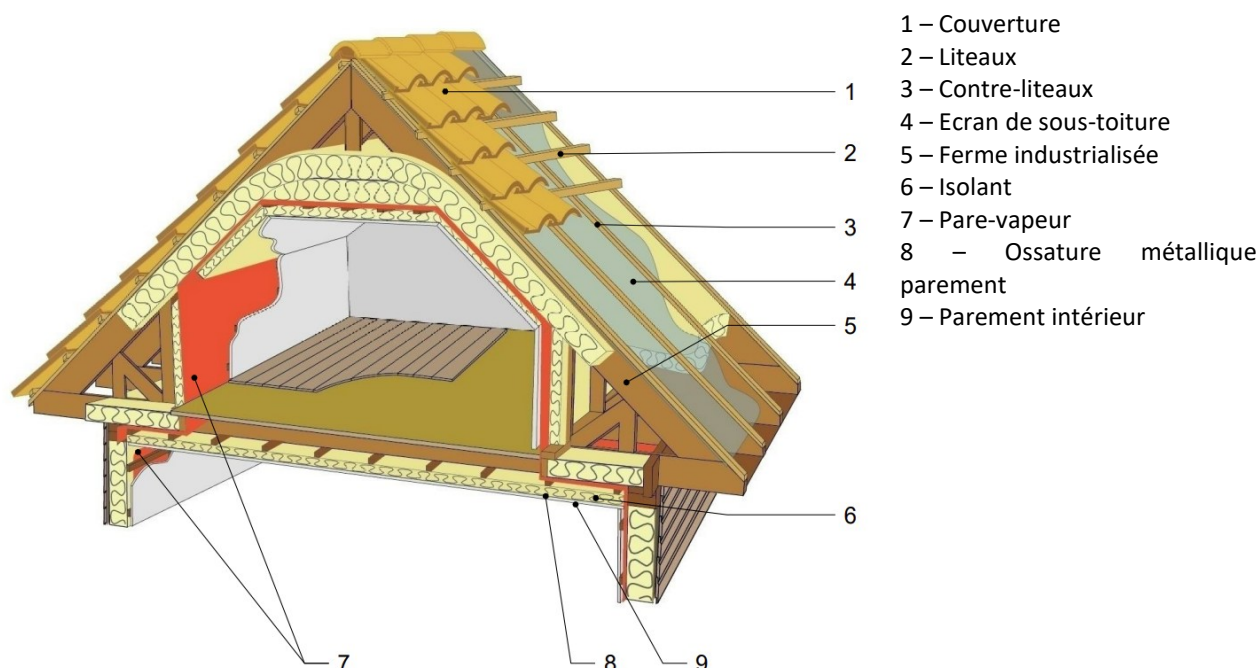
Figure 10 Charpente industrialisée comble aménagé (extrait catalogue bois construction)

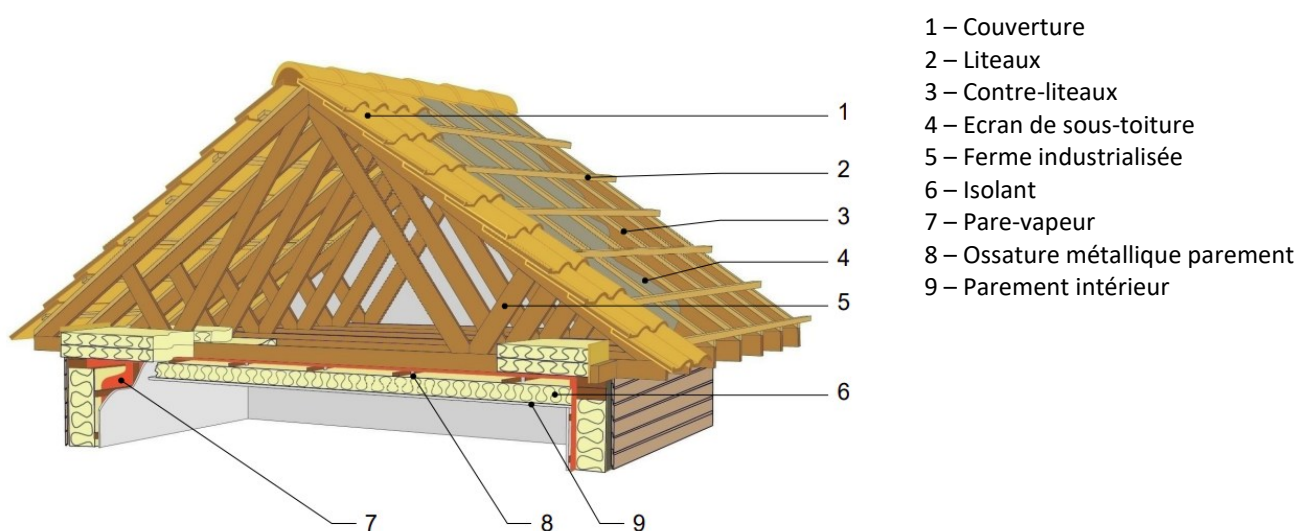
Figure 11 Charpente industrialisée comble perdu (extrait catalogue bois construction)

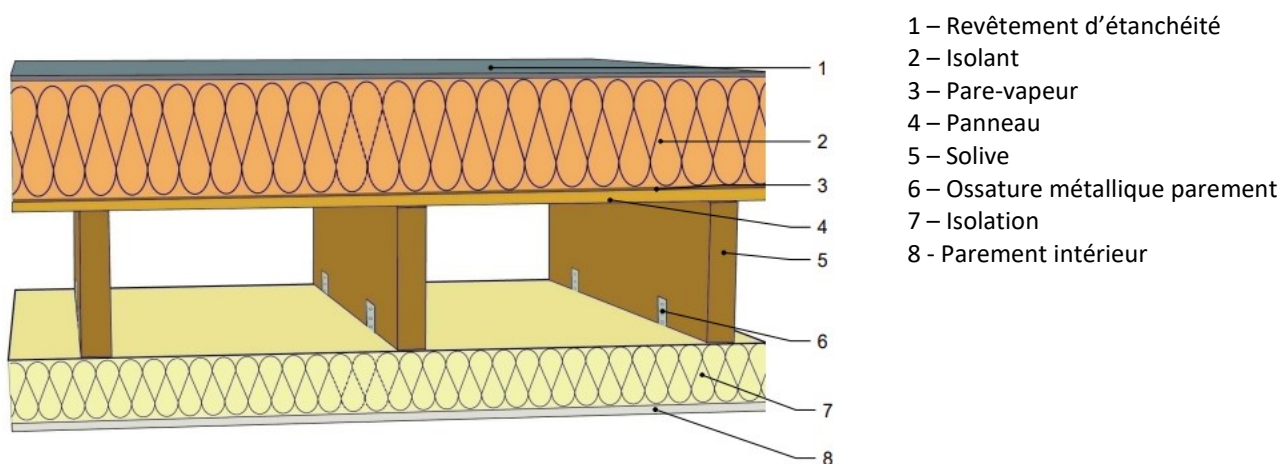
Figure 12 Toiture terrasse chaude isolée avec complément d’isolation en sous-face (extrait Catalogue Bois Construction)

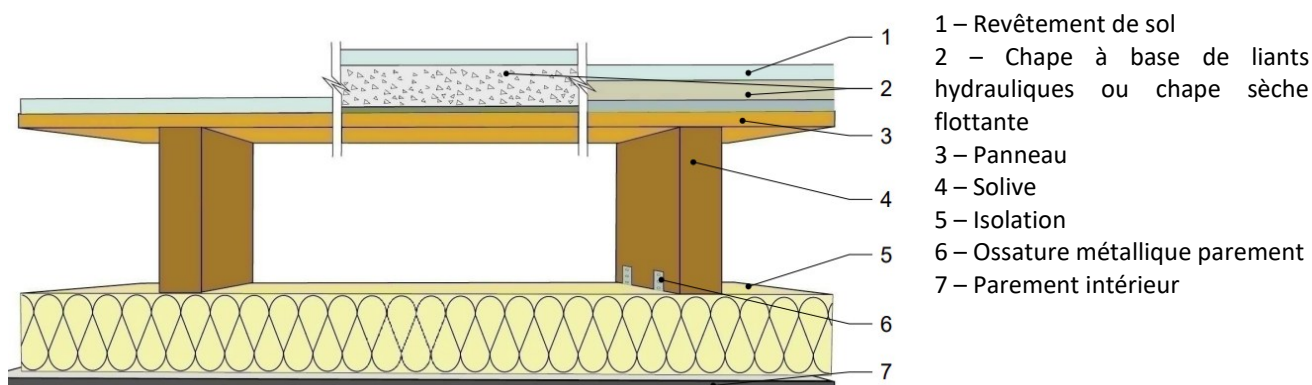
Les planchers intermédiaires constitués de lames en bois massif ou panneaux à base de bois fixés sur un solivage de manière à former le platelage de plancher sont visés par le NF DTU 51.3. Les spécifications relatives au solivage et à la fonction diaphragme relèvent du NF DTU 31.1.

Figure 13 Plancher intermédiaire par panneaux sur solivage bois (extrait Catalogue Bois Construction)

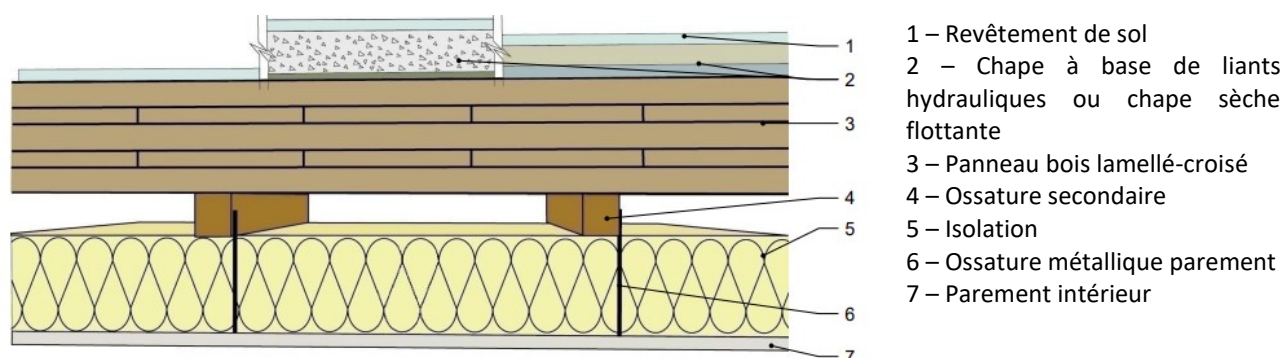
Les planchers intermédiaires constitués de panneaux massifs bois lamellé-croisé ou de caissons nervurés à base de panneaux bois lamellé-croisé, assemblés entre eux pour former le platelage de plancher sont visés par le Cahier des Prescriptions Techniques (cahier CSTB 3802) pour les procédés sous Avis Techniques.

**Figure 14 Plancher intermédiaire par panneaux massifs bois lamellé-croisé (extrait Catalogue Bois Construction)**

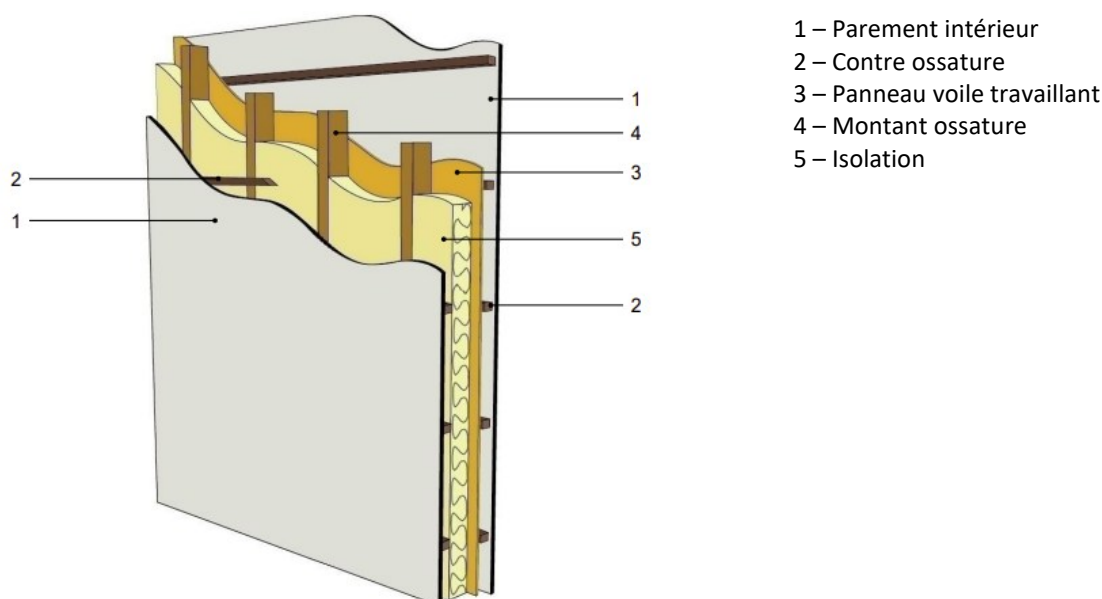
Figure 15 Mur intérieur Ossature Bois simple ossature (extrait Catalogue Bois Construction)

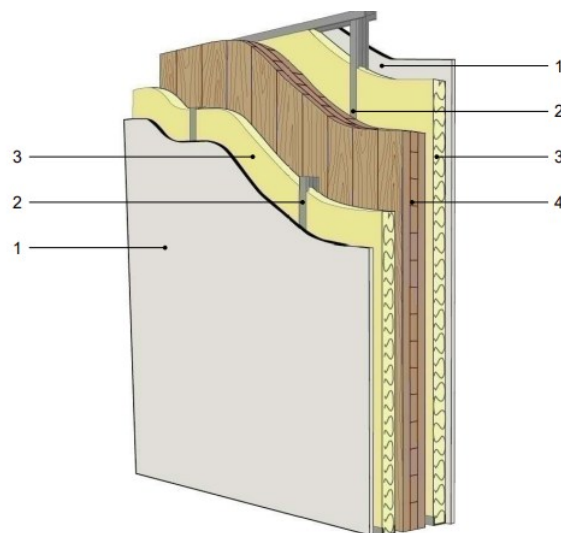
- 1 – Parement intérieur
- 2 – Ossature parement
- 3 – Isolation
- 4 – Panneau bois lamellé-croisé

Figure 17 Mur intérieur panneau bois lamellé-croisé (extrait Catalogue Bois Construction)

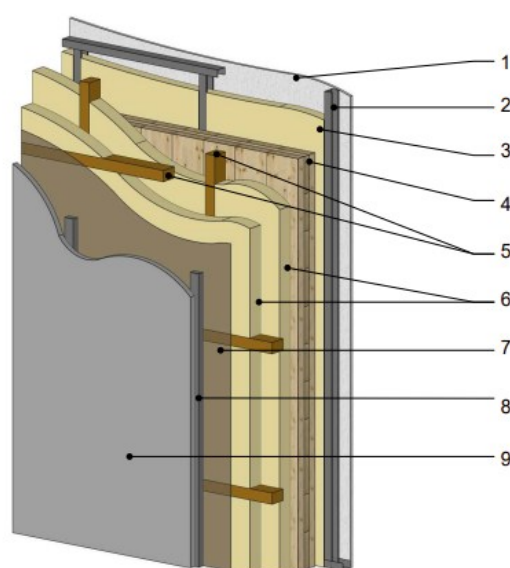
- 1 – Parement intérieur
- 2 – Ossature parement intérieur
- 3 – Complément d'isolation par l'intérieur
- 4 – Panneau bois lamellé-croisé
- 5 – Contre ossature extérieure
- 6 – Isolation
- 7 – Pare-pluie
- 8 – Ossature parement extérieur
- 9 – Parement extérieur

Figure 18 Mur extérieur panneau bois lamellé-croisé avec isolant extérieur (extrait Catalogue Bois Construction)

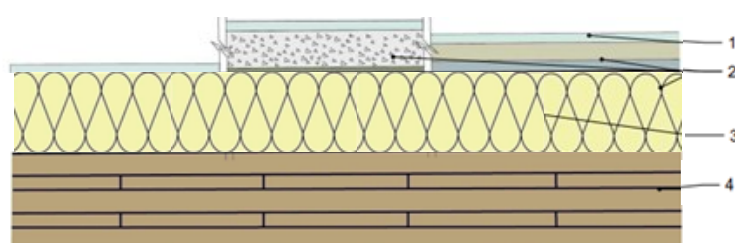
**Figure 20 Plancher bas sur vide sanitaire par panneaux bois lamellé-croisé avec isolation au-dessus des panneaux**

Les planchers bas sur vide sanitaire en panneaux massifs bois lamellé-croisé peuvent être isolés par le dessus ou par le dessous.

- 1 – Revêtement de sol
- 2 – Chape à base de liants hydrauliques ou chape sèche flottante
- 3 – Isolation
- 4 – Panneau bois lamellé-croisé

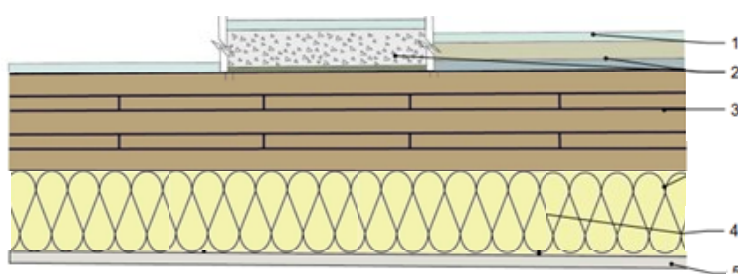
**Figure 21 Plancher bas sur vide sanitaire par panneaux bois lamellé-croisé avec isolation en-dessous des panneaux**

- 1 – Revêtement de sol
- 2 – Chape à base de liants hydrauliques ou chape sèche flottante
- 3 – Panneau bois lamellé-croisé
- 4 – Isolation
- 5 – Panneau de fermeture en sous-face

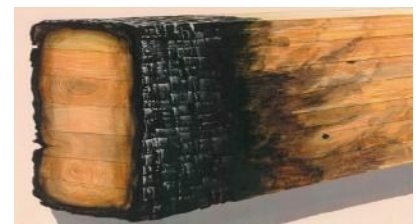
Photo 10 Carbonisation du bois

1. le séchage : évaporation de l'eau libre puis de l'eau liée, jusqu'à environ 110°C ;
2. la pyrolyse : à partir d'environ 250-300°C, décomposition chimique du matériau, libération de gaz inflammables et formation d'une couche carbonisée (20% à 25% de la masse initiale du bois) ;
3. la combustion : après consommation des gaz, combustion lente, sans flamme, des résidus solides carbonés

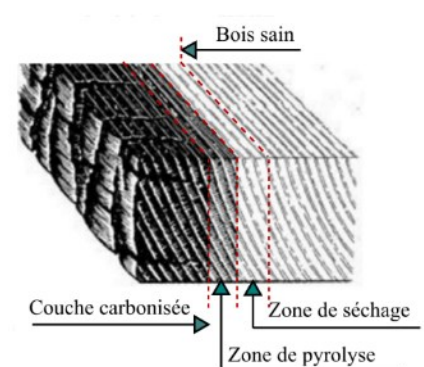
Figure 22 Phase de dégradation thermique du bois

Sommairement, on peut considérer que la dégradation thermique du matériau bois se déroule en trois phases qui marquent les zones d'altération et reflètent le profil de températures au travers de la section transversale :

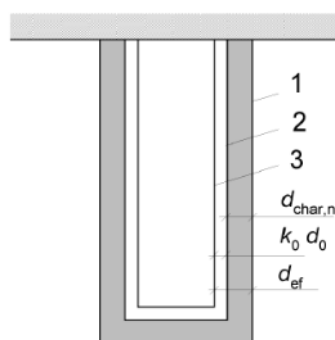
Figure 25 Section résiduelle et section efficace

Au-delà de la profondeur carbonisée, il convient de prendre en compte l'épaisseur de bois dégradé par l'élévation de température pour déterminer la section efficace dont les propriétés mécaniques sont supposées non modifiées.

(1) section initiale exposée au feu, (2) limite de la section résiduelle, (3) limite de la section efficace

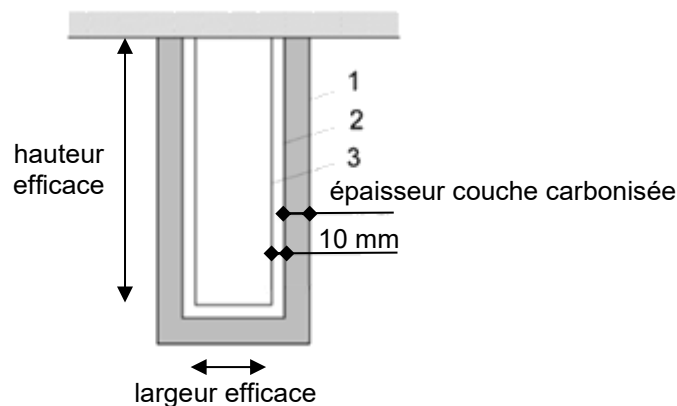
Figure 26 Section résiduelle et section efficace

Les dimensions de la section résiduelle d'un élément dégradé par le feu peuvent être directement mesurées après avoir gratté la couche carbonisée. L'application d'une réduction forfaitaire de 10 mm par face carbonisée à ces dimensions mesurées permet de tenir compte de l'affaiblissement des propriétés mécaniques du bois sous la couche carbonisée. Cette approche, conservatrice par rapport à l'épaisseur théorique de 7 mm de l'Eurocode 5, vise à tenir compte de l'incertitude liée au grattage de la couche carbonisée et à l'hétérogénéité de la dégradation.

(1) section initiale exposée au feu, (2) limite de la section résiduelle apparente, (3) limite de la section efficace

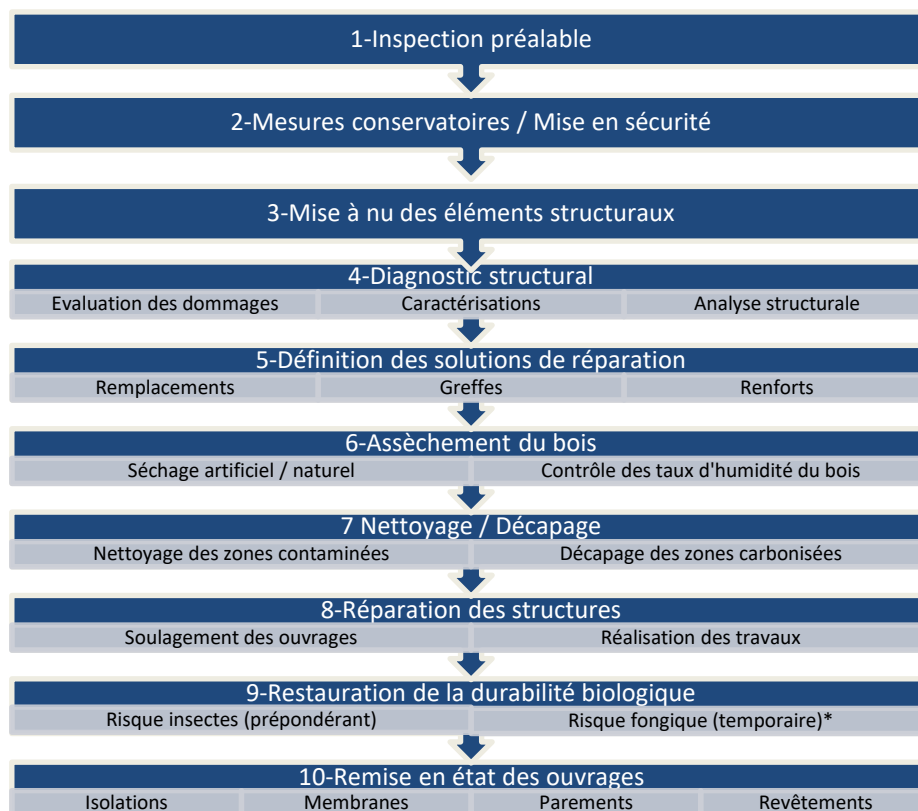
**Figure 27 Logigramme de démarche de réhabilitation**

La démarche de réhabilitation d'ouvrages bois sinistrés par un incendie relève d'un processus méthodique et structuré schématisé par le logigramme ci-dessous :

\*Dans certains cas de figure, non idéaux, l'assèchement se poursuit dans l'ouvrage après achèvement de la phase 8-Réparation des structures d'où une préconisation de protection anti fongique temporaire le temps d'un assèchement définitif.

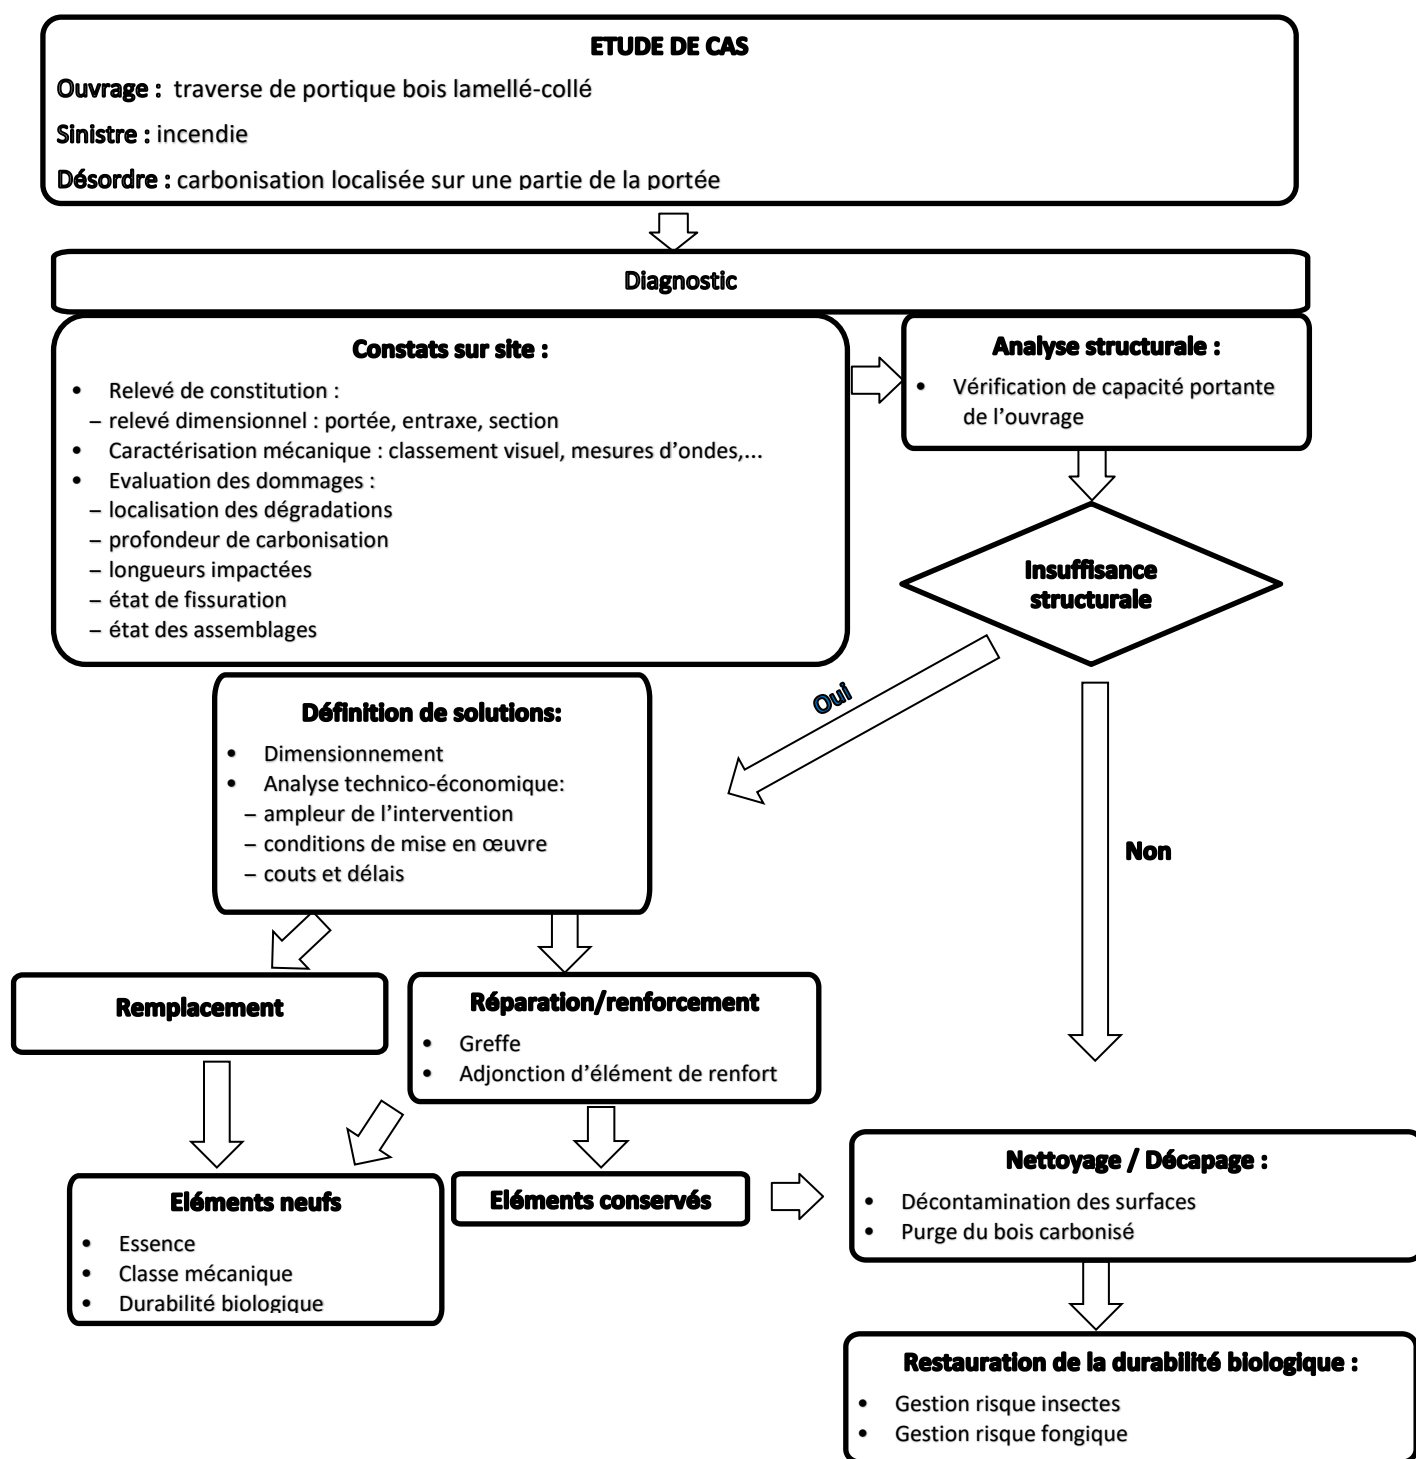
Figure 28 Logigramme étude de cas – diagnostic / définition de solutions

Leur choix et leur dimensionnement sont directement conditionnés par les résultats de l'évaluation des dommages (cf. §3.3), notamment la section résiduelle efficace à prendre en compte, la caractérisation mécanique du bois conservé, l'incidence des fissurations et l'aptitude des assemblages à assurer la transmission des efforts.

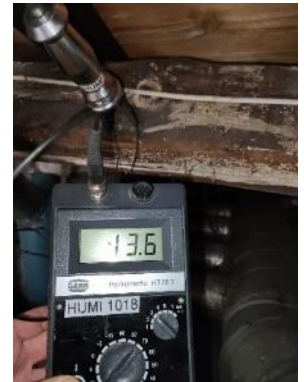
Photo 11 Humidimètre à pointes

Les électrodes doivent être enfoncées profondément dans le bois (0,3 fois l'épaisseur de la pièce). L'emplacement de la mesure doit être exempt de singularité telle que nœud, écorce, poche de résine.

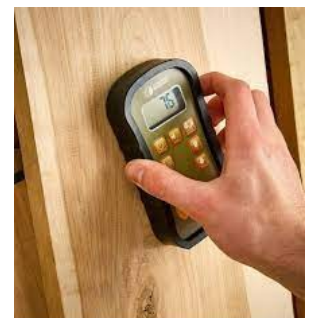
Photo 12 Humidimètre capacitif

L'humidimètre doit être équipé de système de réglage ou accompagné de tableaux pour apporter les corrections relatives à la masse volumique du bois et l'épaisseur de la pièce.

De bonnes conditions de contact entre le capteur et la surface du bois sont nécessaires pour ne pas fausser le résultat de la mesure.

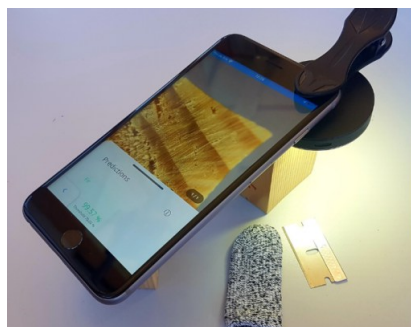
Photo 13 Xylorix Inspector

Il est également possible d'utiliser un outil automatisé de reconnaissance des bois, tel que l'application sur téléphone Xylorix Inspector, capable d'identifier certaines essences dont le chêne et les principales essences résineuses utilisées en construction : douglas, épicéa, pins, mélèze, sapin.

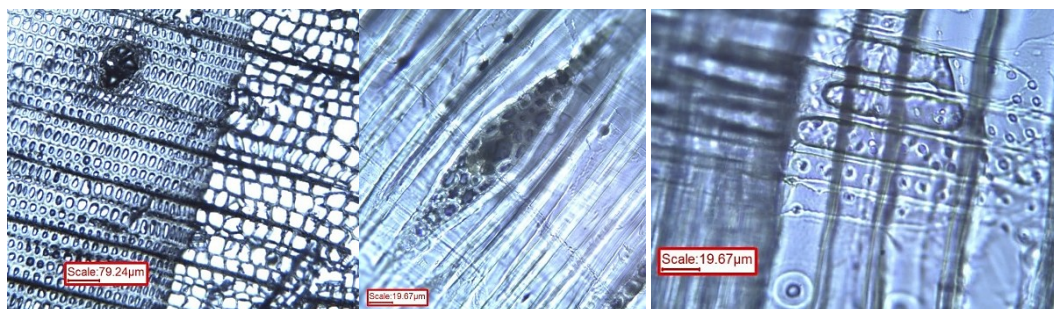
L'examen microscopique d'échantillons en laboratoire est mené selon les trois plans d'observation (transversal, tangentiel et radial) afin de mettre en évidence l'ensemble des éléments caractéristiques de l'organisation cellulaire du plan ligneux.

La microscopie optique avec des grossissements allant jusqu'à 400x est généralement suffisante. Il peut être nécessaire dans certains cas d'effectuer des mesures de dimension ou de fréquence de certains éléments.

Photo 14 Photographies au microscope sur coupes transversale, tangentielle et radiale d'un échantillon d'épicéa

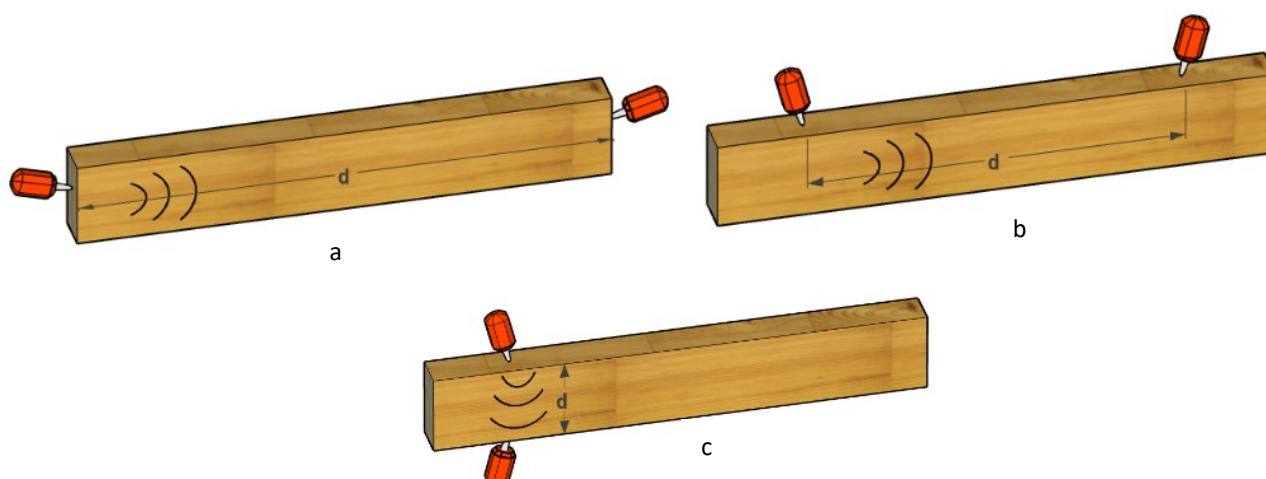
Les mesures peuvent être réalisées dans les directions longitudinale et transversale, par transmission directe en plaçant les transducteurs sur les faces opposées lorsque cela est possible ou bien par transmission de surface en plaçant les transducteurs sur la même face.

Figure 29 Mesures de vitesse du son  
a) longitudinale par transmission directe  
b) longitudinale par transmission de surface  
c) transversale par transmission directe
