# REPARATION DES OUVRAGES BOIS APRES SINISTRES

DEGATS DES EAUX, INCENDIE

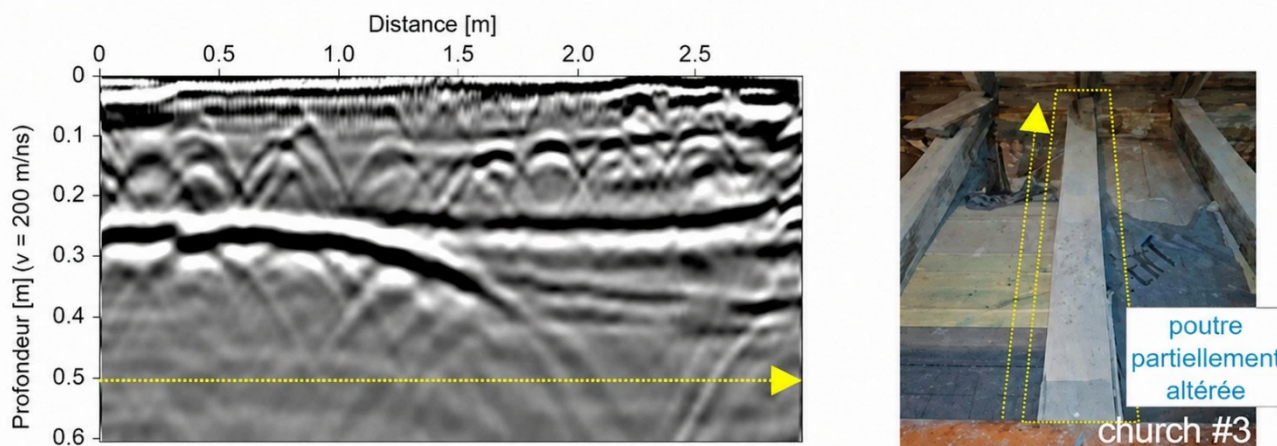
Figure 30 Mesures Radar - Source : adapté de Zybała et al. Heritage Science (2024), CC BY 4.0.

L'équipement est composé d'un générateur d'impulsions d'ondes électromagnétiques, d'antennes émettrices et réceptrices et d'un système d'acquisitions de données. L'énergie électromagnétique émise se propage à travers le matériau, étant atténuée, réfléchi et réfractée sur toute interface ou hétérogénéité présentant des contrastes de permittivité. Les mesures sont réalisées en déplaçant l'antenne de mesure sur la zone à ausculter.

Les résultats des mesures se présentent couramment sous la forme de profils radars (radargrammes) représentant le temps de réponse du signal - généralement converti en profondeur - en fonction de la distance parcourue le long du linéaire analysé, avec un dégradé de teintes correspondant à l'amplitude du signal reçu permettant de visualiser les interfaces entre les matériaux, les vides et hétérogénéités.

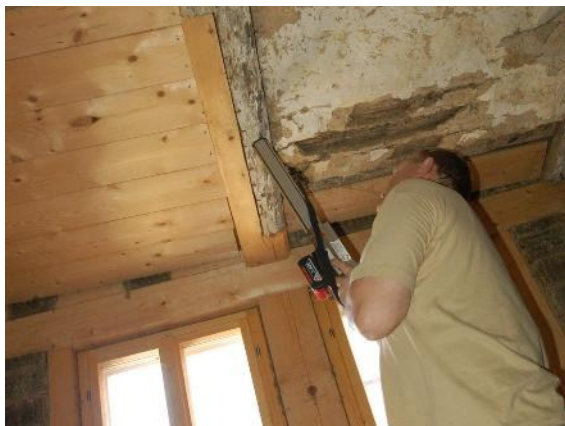
Photo 15 Sondage au résistographe  
(Source : IML®)

Le résistographe est un appareil qui mesure et enregistre les paramètres de percement d'un foret constitué d'une pointe de 3 mm de diamètre en extrémité d'une tige de 1,5 mm de diamètre qui pénètre dans le bois avec des vitesses de rotation et d'avancement constantes.

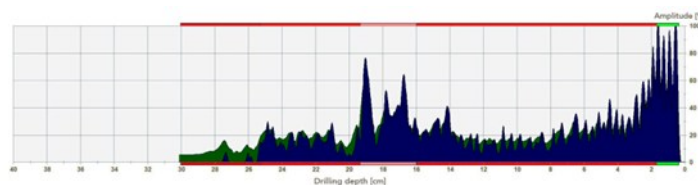
Figure 31 Courbe d'enregistrement résistographe  
(Source : IML®)

Les courbes d'enregistrement de la résistance au percement (couple) et de la force de poussée en fonction de la profondeur peuvent révéler de brusques variations de densité, au-delà des alternances normales correspondant aux cernes d'accroissement annuel et ainsi mettre en évidence des vides, fentes, décollements, dégradation biologique, etc...

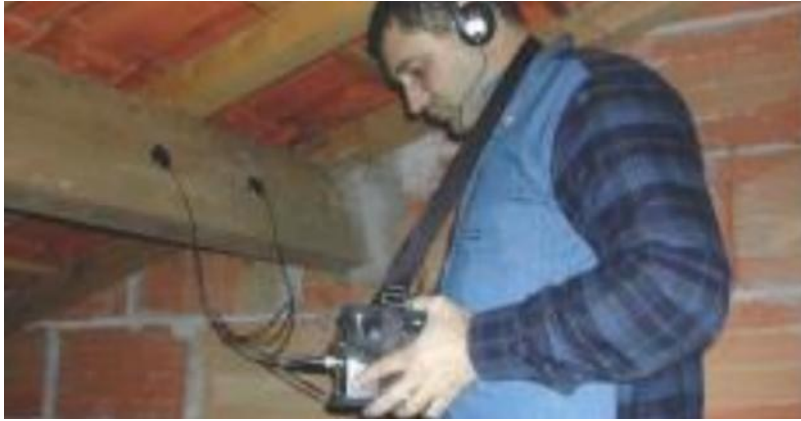
Photo 16 Détection acoustique (source INADEC ® INsect Acoustic DEteCtion)

Les ondes sonores transmises dans les fibres du bois lorsque les insectes sont en activité sont détectées par des capteurs piézoélectriques (assimilables à des stéthoscopes électroniques) et amplifiées et filtrées par un module de réception qui supprime les bruits de fond.

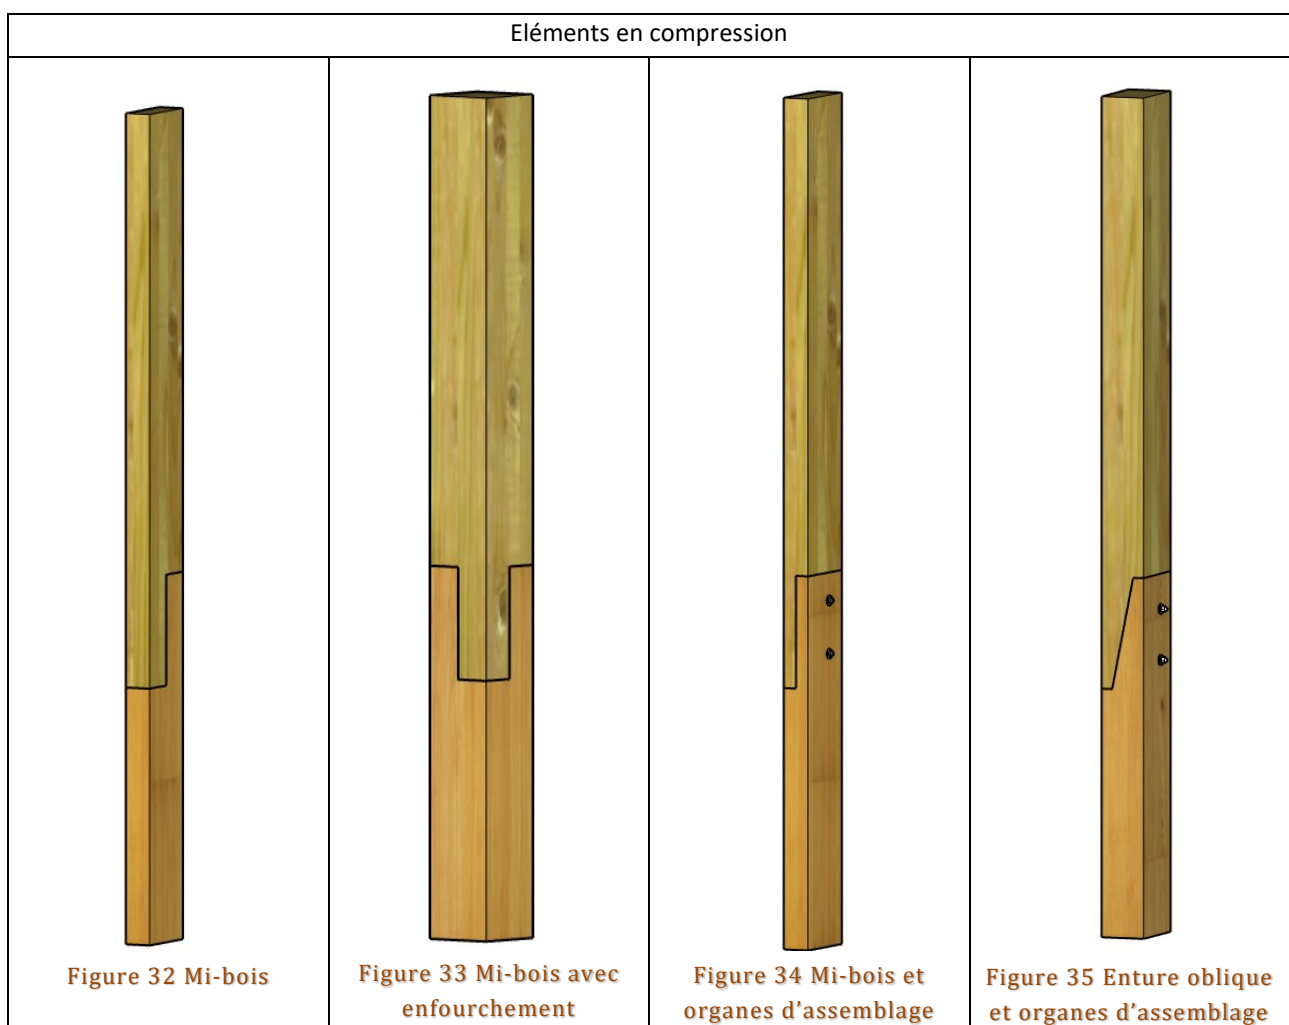
Pour les éléments en compression, les liaisons par entailles sont de type enture à mi-bois à simple épaulement, avec enfourchement ou oblique. L'ajout d'organes d'assemblage est nécessaire en cas d'efforts latéraux significatifs pour verrouiller la connexion.

- Le mi-bois permet de transmettre l'effort de la compression sur une surface d'appui horizontale et d'assurer le positionnement des éléments assemblés.
- L'enfourchement ajoute un maintien latéral grâce aux joues verticales et permet de reprendre de très faibles sollicitations transversales.
- L'enture oblique offre une résistance en compression accrue par la plus grande surface d'appui le long du plan incliné. Des organes d'assemblage sont systématiquement nécessaires, même en l'absence d'effort latéral, pour reprendre le glissement engendré par cette géométrie.

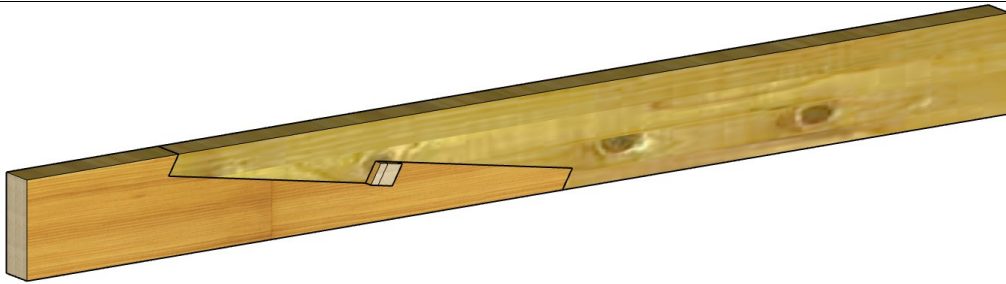
Figure 36 Trait de Jupiter avec clé

Pour les éléments en flexion, l'assemblage par entaille capable de reprendre la traction est l'enture oblique dite à trait de Jupiter où le plan incliné est interrompu par des épaulements en biseau empêchant le glissement longitudinal. Le verrouillage est assuré par l'insertion de clés en bois dur ou par des organes d'assemblage.

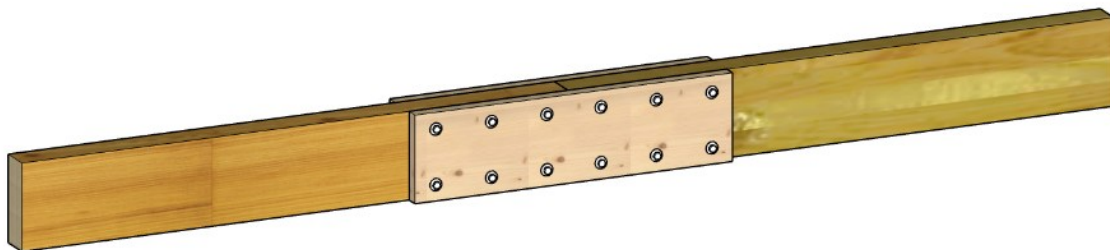
Figure 38 Panneau à base de bois et organes d'assemblage

- Greffe bois assemblée à la partie conservée par plaques externes (panneaux à base de bois ou plaques métalliques) et organes de fixation

Les plaques externes ou panneaux à base de bois fixés sur les éléments à assembler de part et d'autre de la jonction permettent de recréer une continuité mécanique en transférant les efforts de traction, compression et cisaillement par l'intermédiaire des organes de fixation.

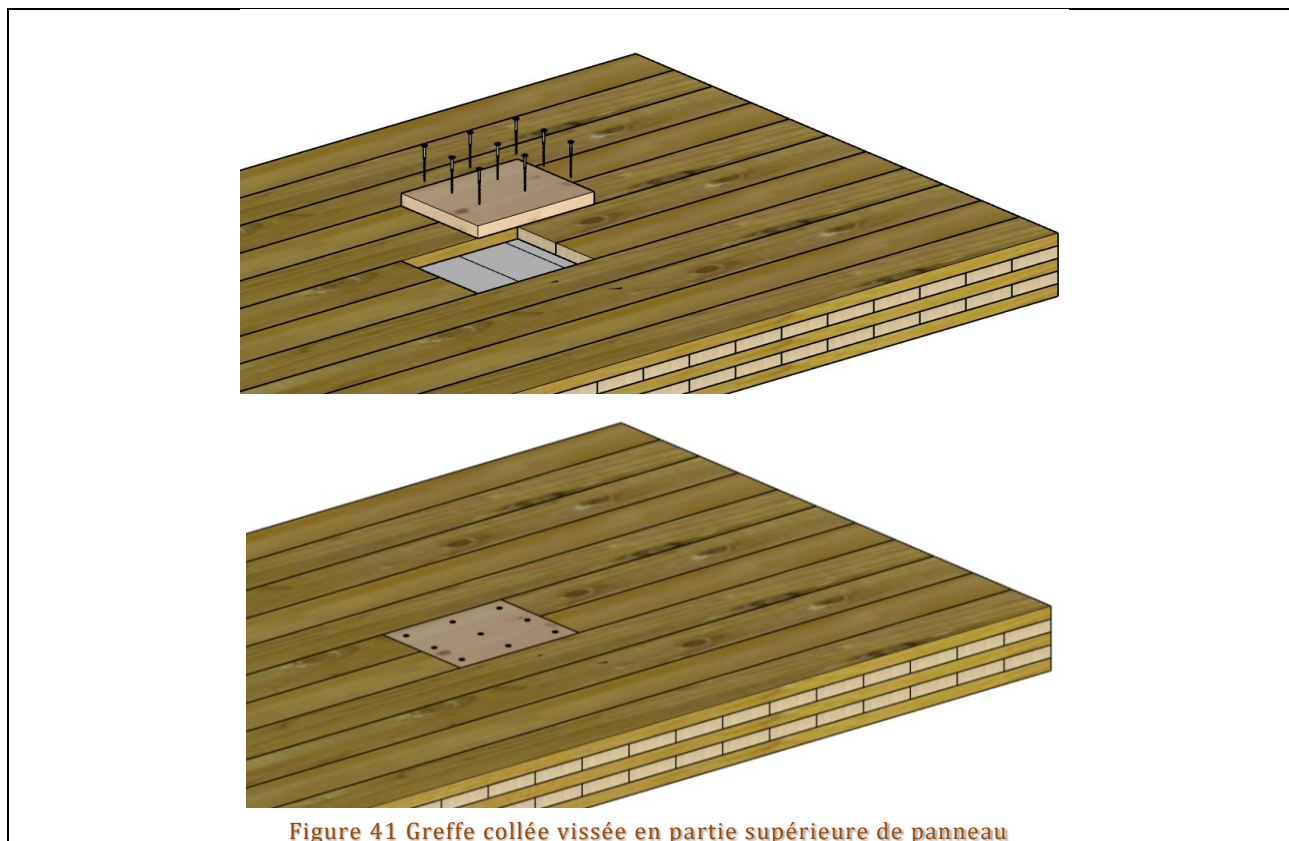
Dans le cas d'une dégradation étendue, la greffe est constituée de plusieurs lamelles ou d'un segment de bois massif lamellé-croisé.

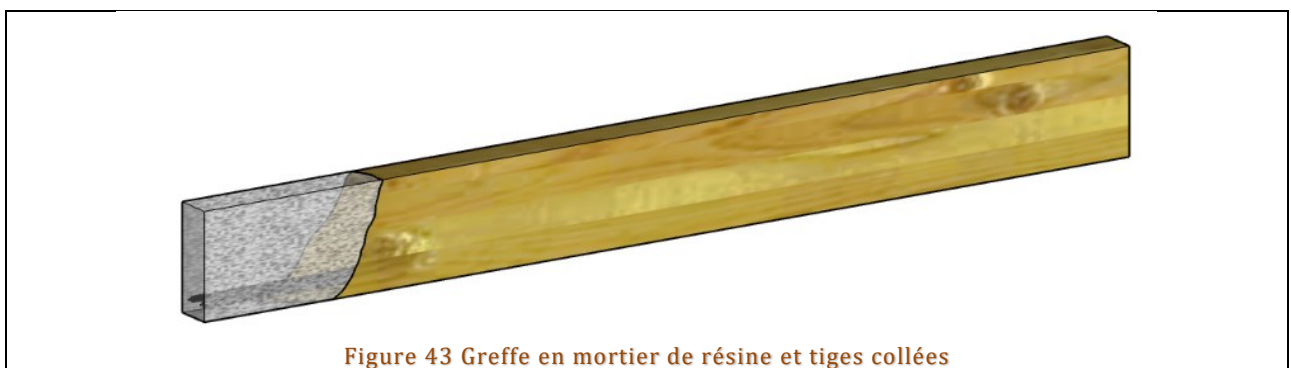
Figure 43 Greffe en mortier de résine et tiges collées

- About reconstitué au mortier de résine assemblé à la partie conservée par tiges collées

Le bois dégradé est totalement purgé et substitué par un mortier de résine qui reconstitue la section manquante. La liaison avec l'existant est assurée par des tiges collées qui transmettent les efforts de traction, de cisaillement et éventuellement de compression, lorsque ceux-ci ne peuvent être intégralement repris par contact.

Les tiges sont scellées dans le bois sain par injection de résine dans des forages ou des saignées en face latérale.

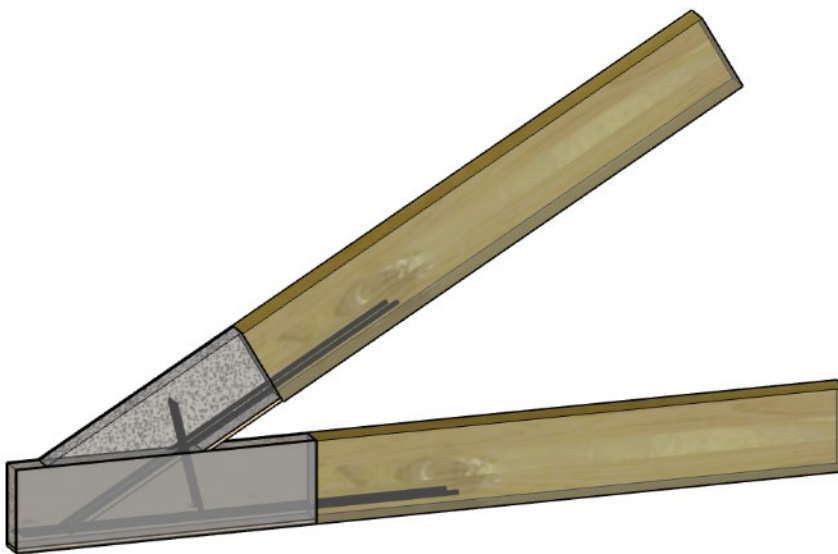
Figure 45 Greffes en mortier de résine et tiges collées

- Abouts reconstitués au mortier de résine assemblés entre eux et aux parties conservées par tiges collées

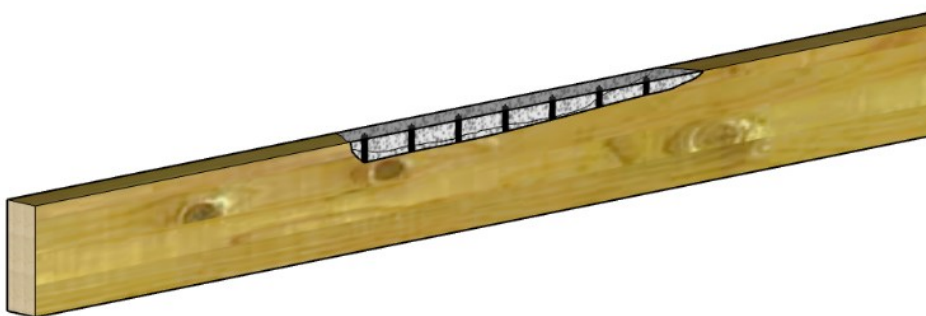
Figure 46 Reconstitution de section par mortier de résine et tiges collées

- Zone endommagée reconstituée au mortier de résine assemblée au bois sain par tiges collées  
Dans le cas de dégradation localisée avec reconstitution partielle de section, la liaison entre le mortier de résine et le bois sain est systématiquement assurée par des tiges collées.

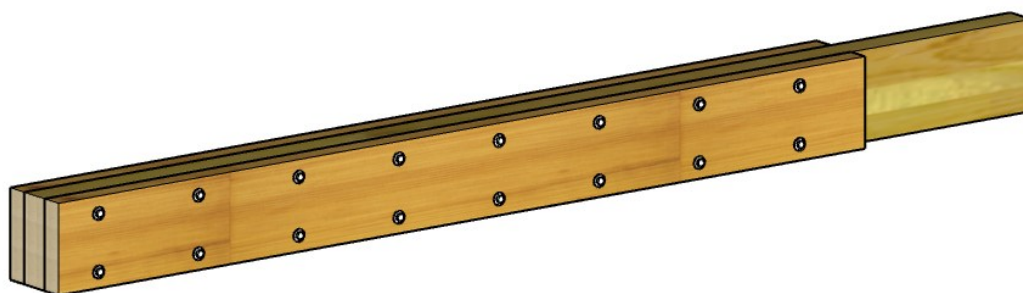
Figure 47 Renforts bois sur faces latérales fixés par organes d'assemblage

Les renforts latéraux constituent une solution efficace pour réaliser un pontage intégral car ils permettent un transfert d'efforts normaux et de cisaillement réparti sur une grande longueur avec de nombreux connecteurs, conférant à l'ensemble une rigidité rotationnelle suffisante pour reprendre la flexion.

En fonctionnement composite, leur implantation le long des faces latérales contribue significativement au transfert du cisaillement et leur efficacité en flexion dépend principalement de leur inertie, leur excentrement par rapport à l'axe neutre étant nécessairement limité.

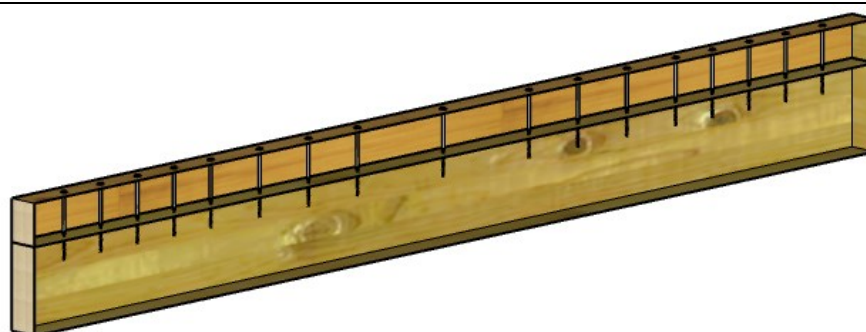
Figure 48 Renfort bois en face supérieure assemblé par vis à 90°

L'insertion de vis inclinées permet d'accroître la rigidité de la liaison, en réduisant le glissement entre le renfort et le bois existant.

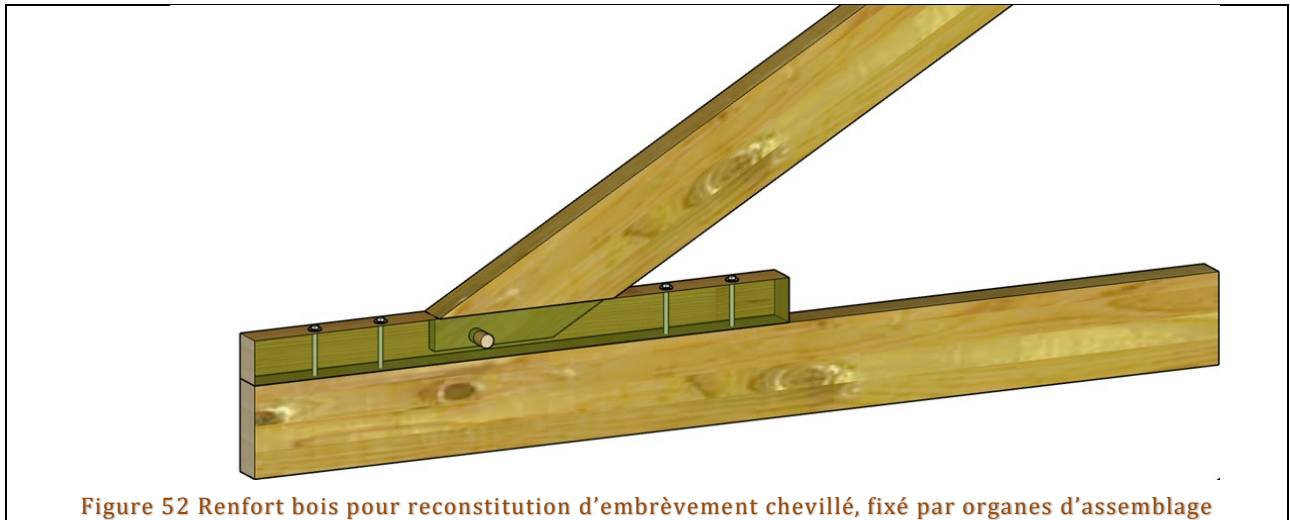
Figure 52 Renfort bois pour reconstitution d'embranchement chevillé, fixé par organes d'assemblage

La réparation d'un assemblage traditionnel peut être réalisée en ajoutant une nouvelle pièce de bois préalablement mortaisée afin de reconstituer un embrèvement, après retailage de l'about tenonné existant de manière à assurer l'ajustement. La pièce de renfort est fixée sur la pièce mortaisée existante par des organes de fixation et liaisonnée à l'about tenonné par une cheville bois.

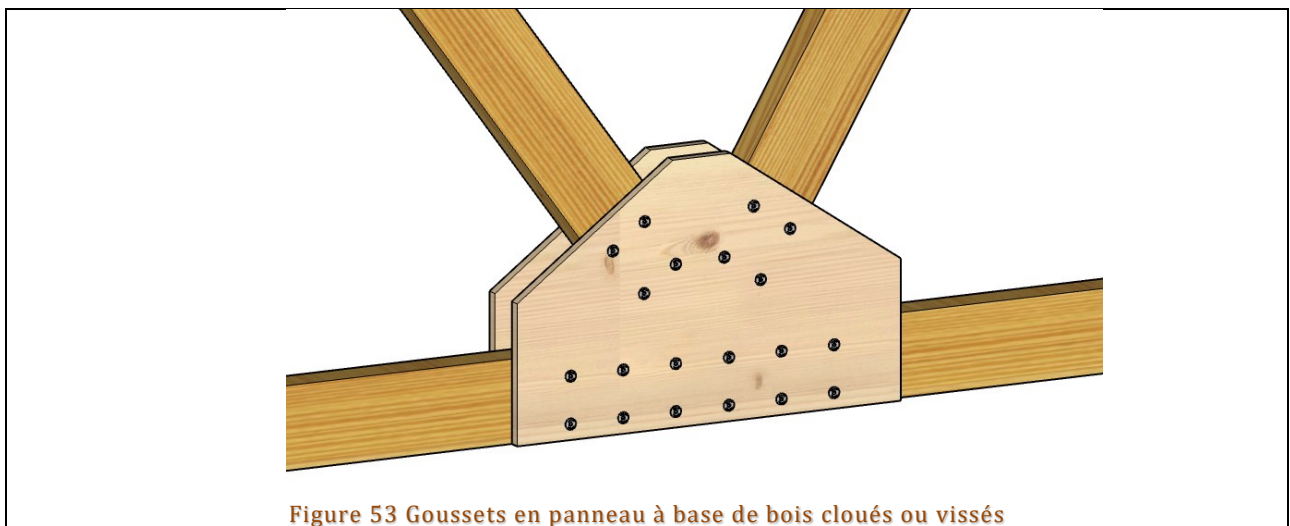
Figure 53 Goussets en panneau à base de bois cloués ou vissés

La forme du gousset et la disposition des organes de fixation sont choisies de façon à éviter ou réduire au minimum les excentricités d'efforts.

Il convient également de tenir compte de la rigidité rotationnelle de l'assemblage, qui augmente avec la longueur de recouvrement et le nombre d'organes de fixation, pouvant influencer la distribution des efforts en introduisant de la flexion dans les barres.

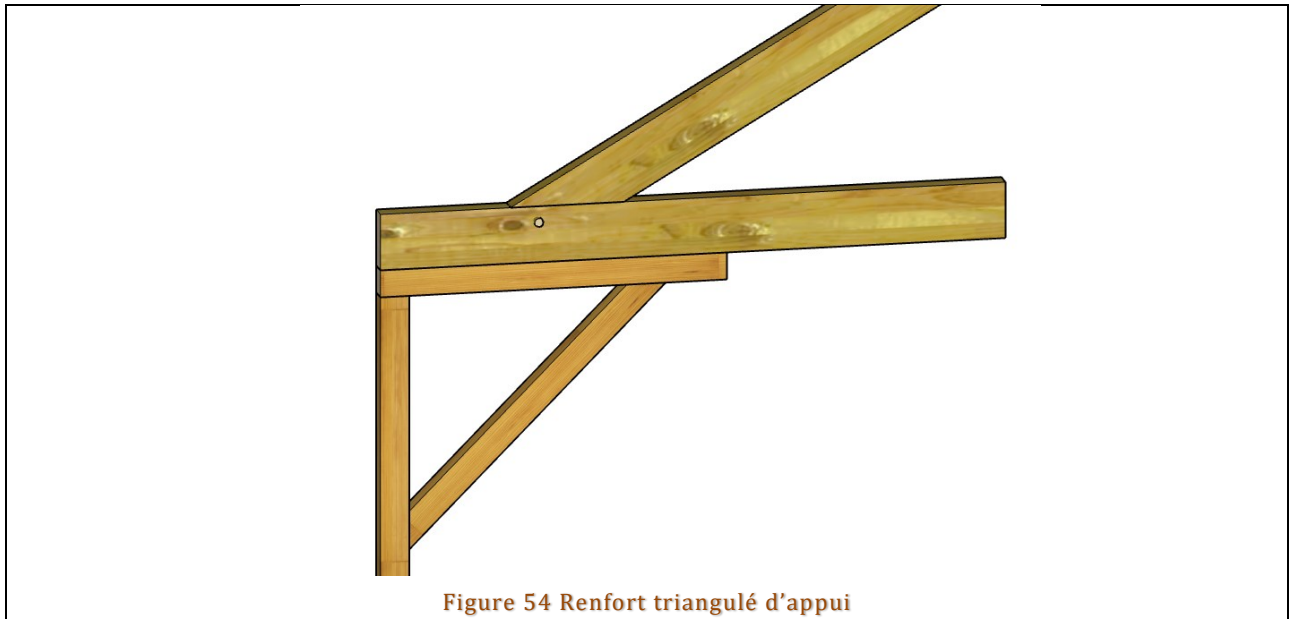
Figure 54 Renfort triangulé d'appui

Le renforcement d'un appui défectueux peut être réalisé par adjonction d'éléments en bois, tels que jambe de force et pièces d'appui pouvant être associées pour former une triangulation, permettant de reporter les charges vers les zones saines.

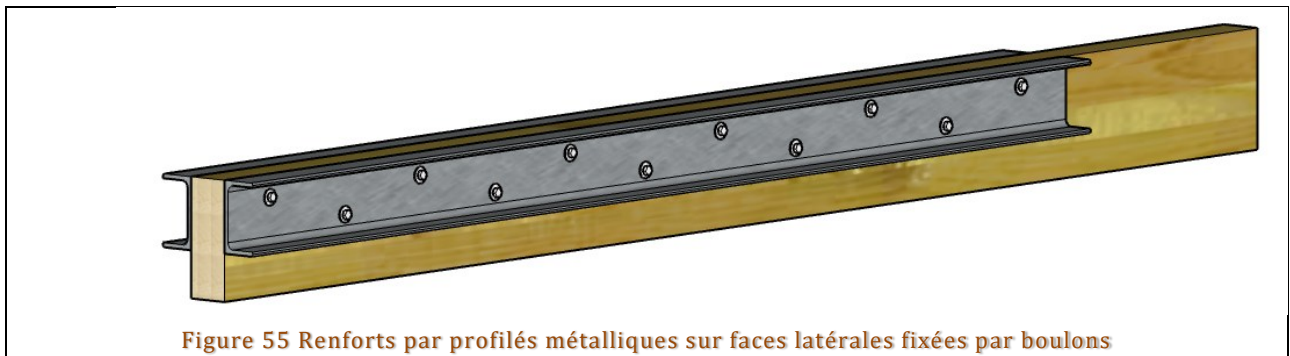
Figure 55 Renforts par profilés métalliques sur faces latérales fixées par boulons

Les renforts sur face latérale réalisés avec des profilés métalliques, fixés à l'aide de vis ou boulons, apportent une rigidité élevée permettant d'assurer le pontage intégral de zone altérée ou d'augmenter significativement l'inertie efficace en fonctionnement composite.

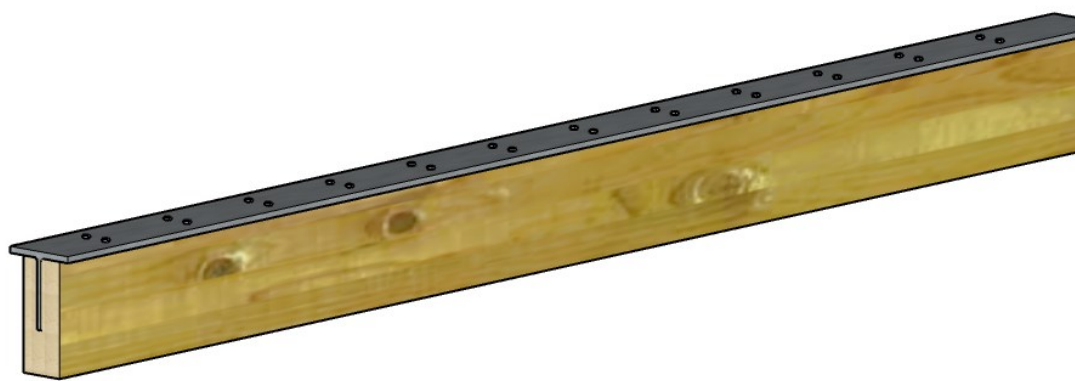
Figure 56 Renfort par profilé métallique fixé sur face supérieure et inséré en âme

L'ajout de plat métallique sur le chant d'une poutre, en face tendue ou comprimée, permet d'augmenter la résistance et la rigidité en flexion. Mais la capacité limitée de reprise en cisaillement de la section ainsi renforcée restreint les possibilités de pontage sans disposition complémentaire telles qu'un plat opposé, une pièce d'appui additionnelle ou tout autre élément assurant la continuité de la section.

L'insertion de profilé métallique en T dans une entaille longitudinale et fixée sur chant permet de cumuler les avantages des solutions précédentes.
