## RAPPORT D'ESSAIS N° RS12-105

### RESISTANCE AU FEU DES PAROIS A OSSATURE BOIS

Essai de comportement au feu d'un plancher/toiture bois protégé (configuration n° 3)

Evaluation d'un système de protection rapporté en sous face d'une paroi horizontale à ossature bois

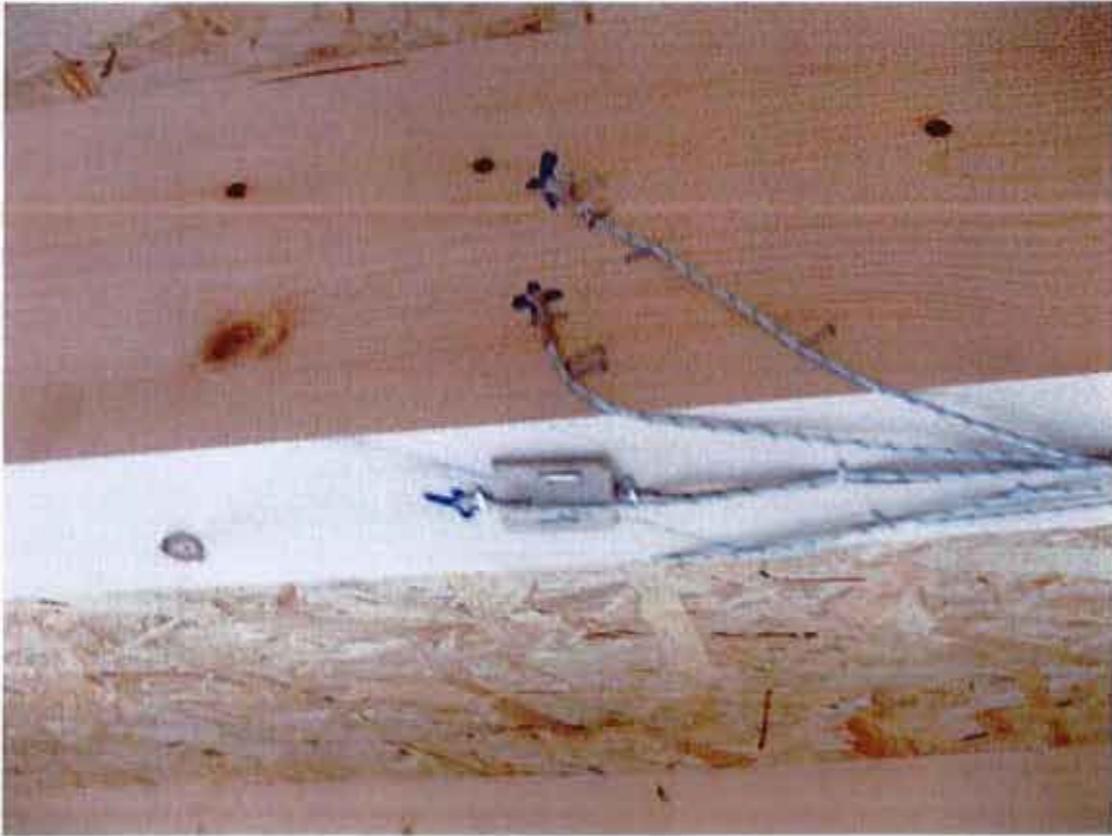
Vues de détails des solives du plancher de référence et de l'instrumentation des solives

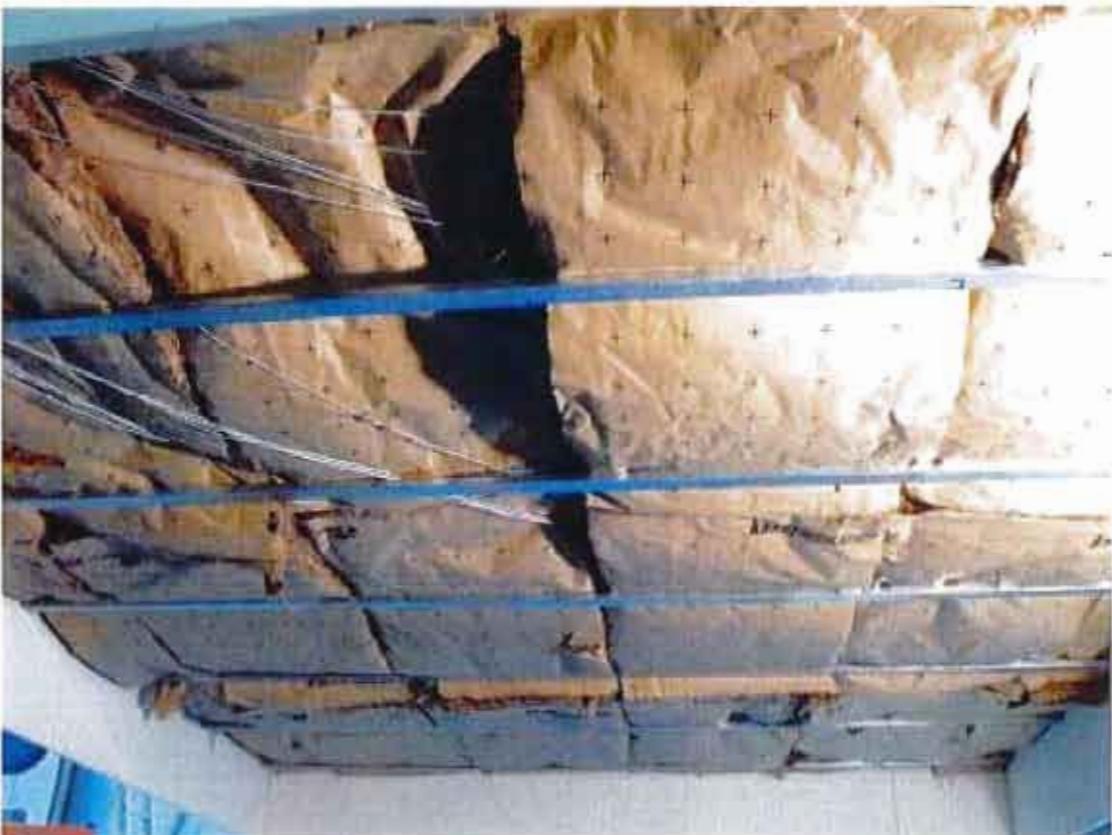
Vue d'ensemble de la mise en œuvre de l'isolant

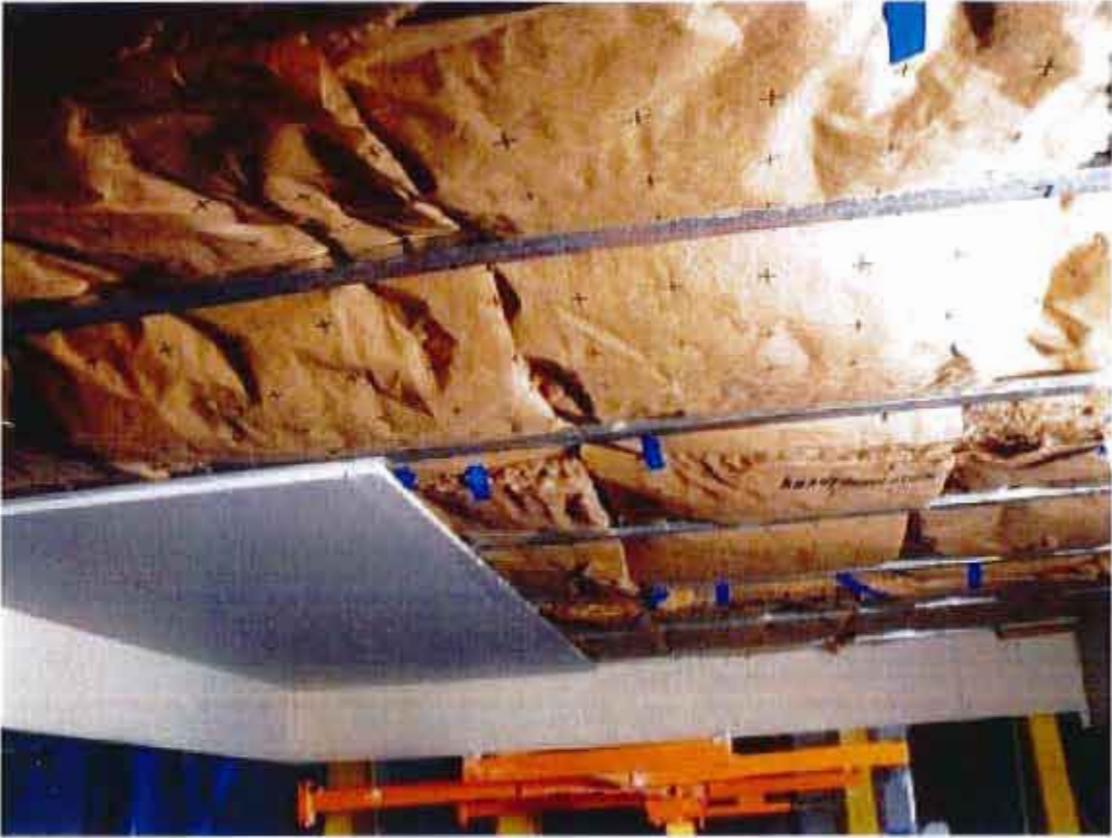
Vue de détail de la pose des plaques

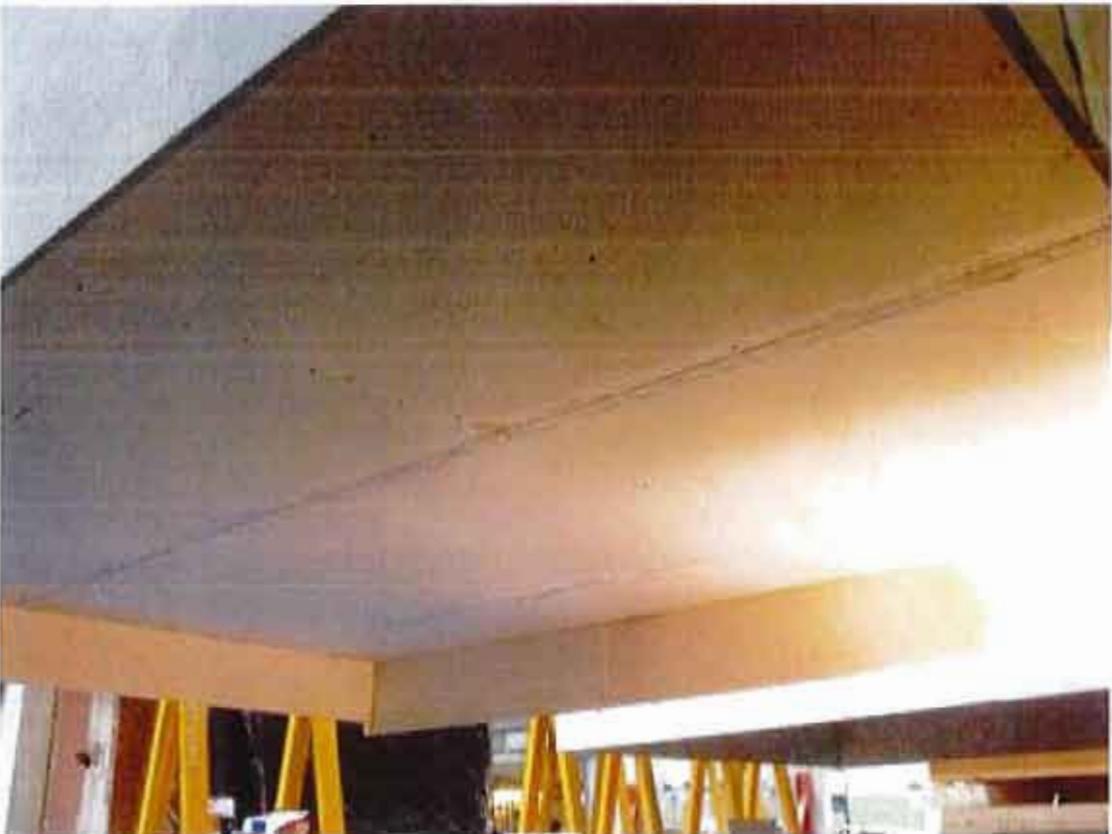
Vue d'ensemble avant la réalisation des bandes à joints

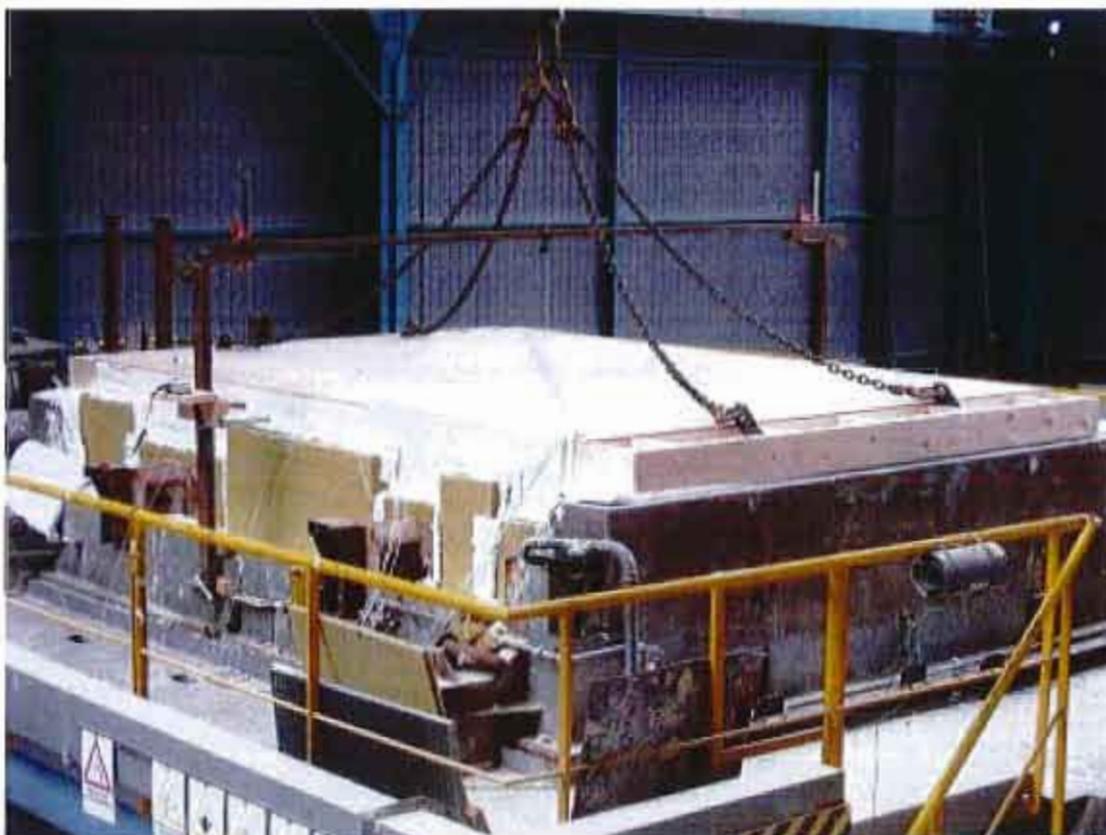
Vue de la face exposée avant la réalisation de l'essai

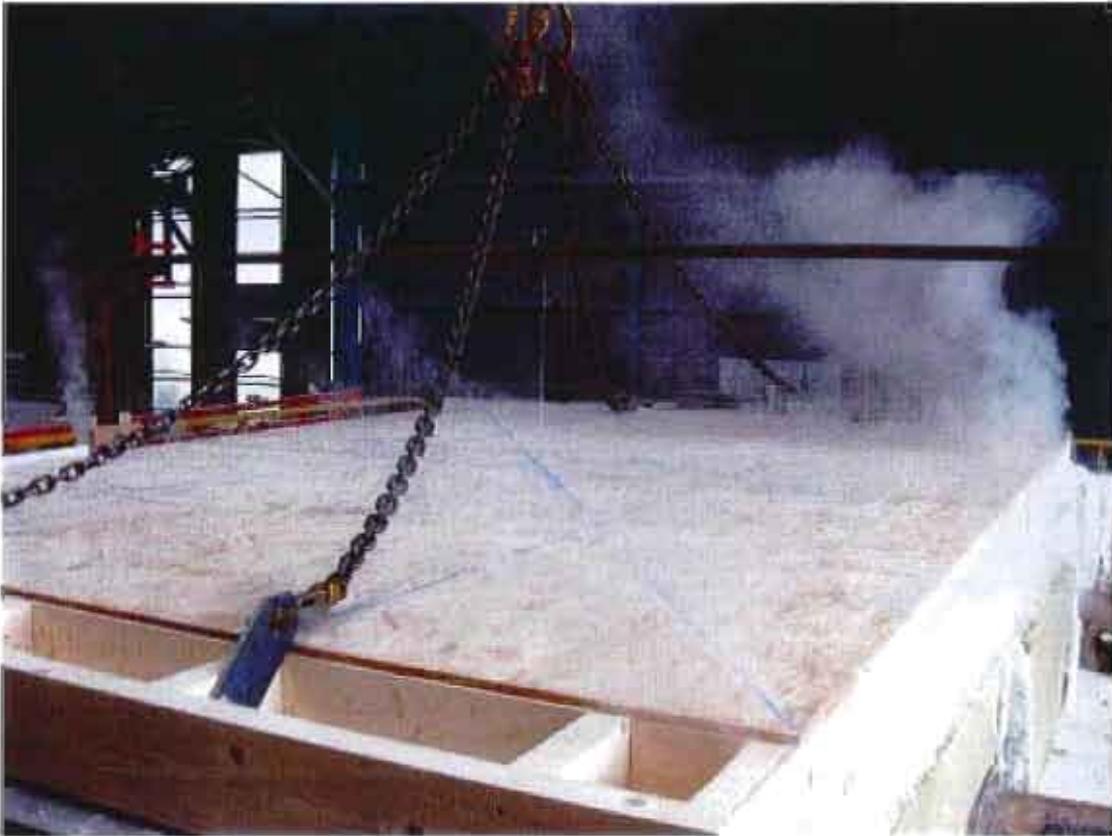
Vue de la face non exposée avant la réalisation de l'essai

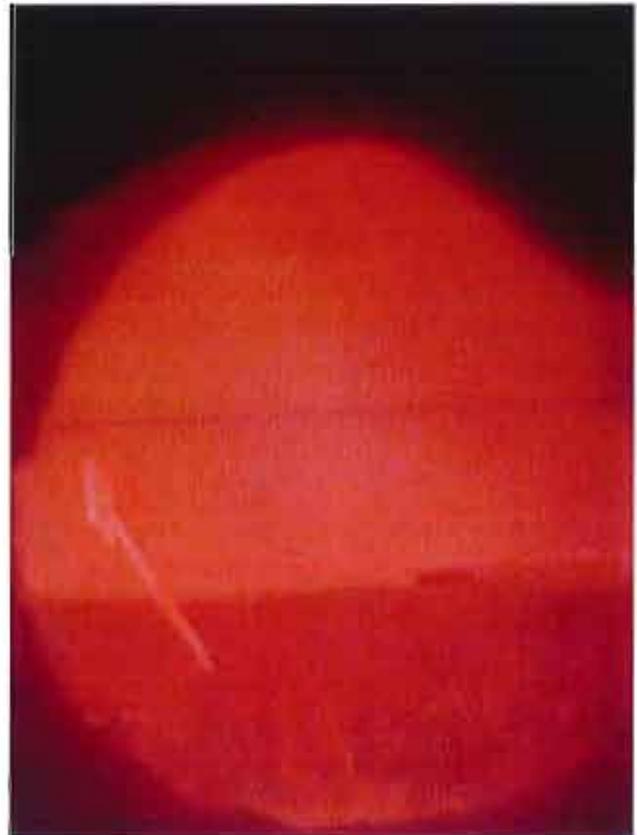
Vue de la face non exposée à  $t = 20$  [min.]

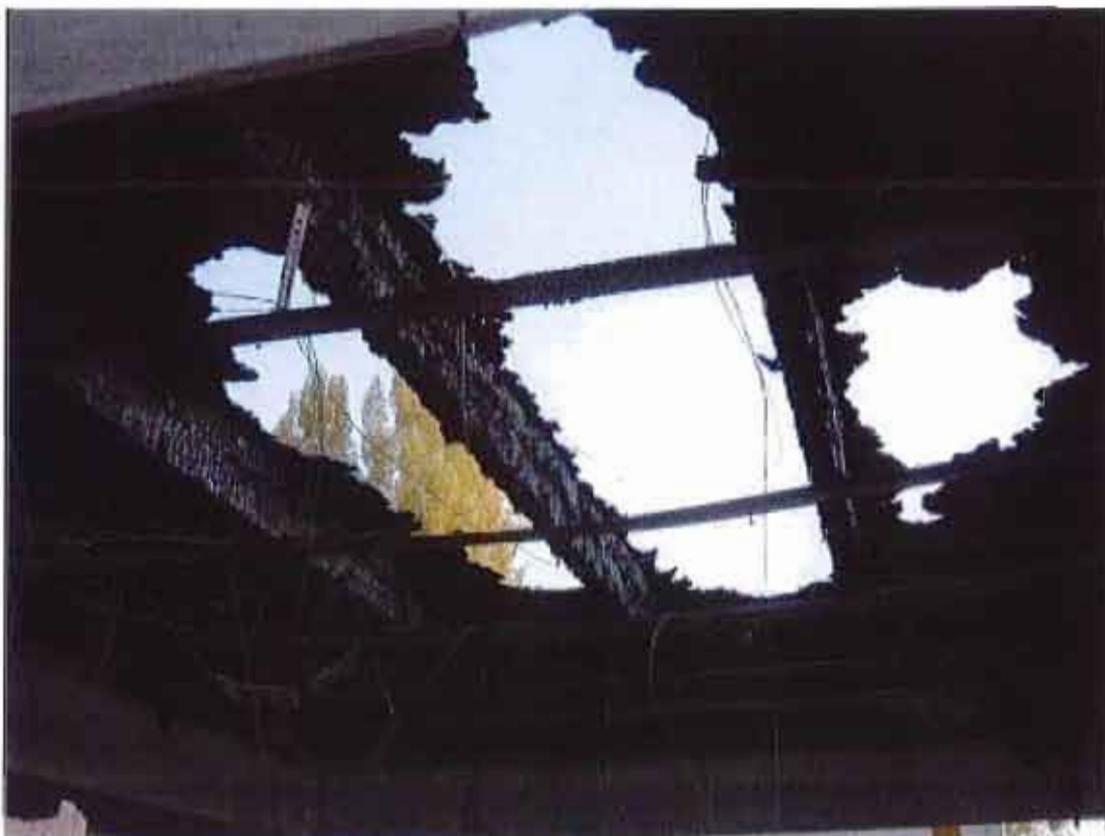
Vues de détail de la face exposée à  $t = 20$  [min.]

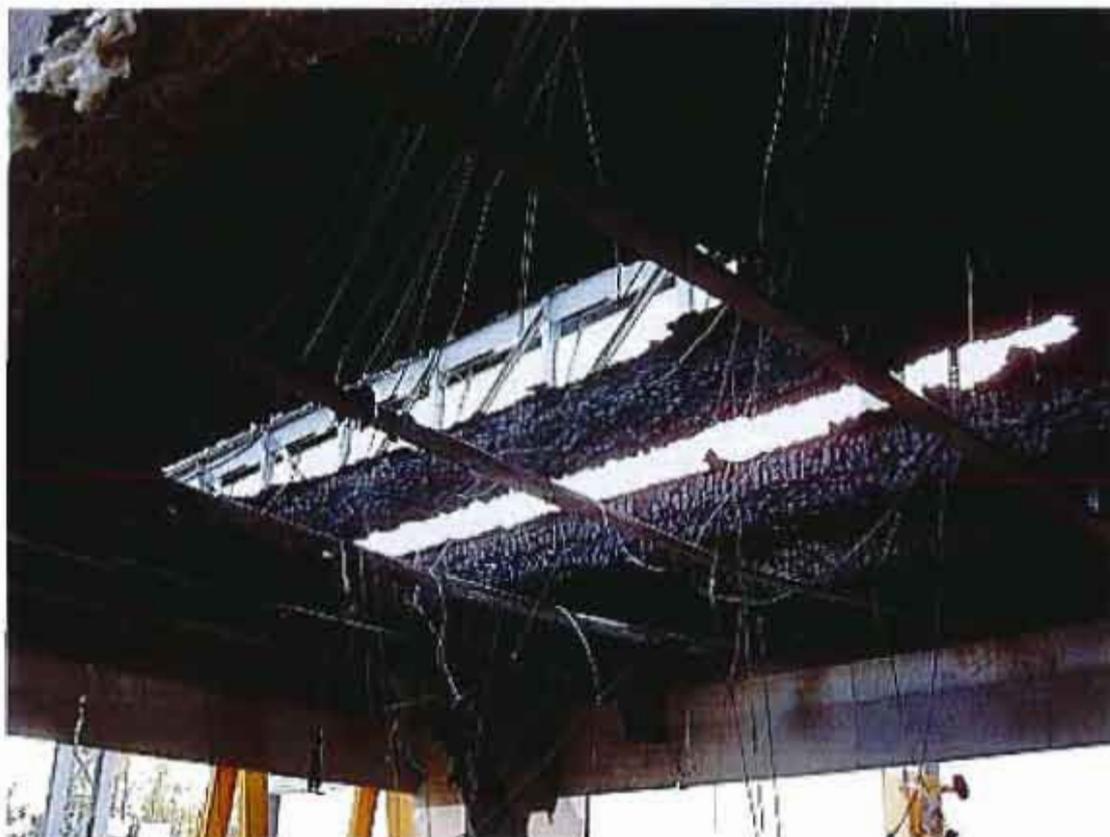
Vues de la face exposée après la réalisation de l'essai

0 h 28 min 30 s	Accentuation notable du phénomène observée précédemment à t = 27 [min.]	
0 h 31 min 00 s	Chute de plaques dans le secteur SUD de la paroi. Inflammation généralisée. Observations rendues impossibles.	Accentuation des dégagements de fumée comme repérés à 27 minutes d'essai. Au niveau de leurs joints d'assemblage, désaffleurement des arêtes des panneaux de sol de 2 à 4 environ.
0 h 33 min 00 s	Chute complète des plaques.	
<b>0 h 37 min 00 s</b>		Test du tampon de coton au droit du joint à mi largeur de la paroi : Inflammation du tampon de coton. <b>FIN DE L'ETANCHEITE AU FEU ET DE L'ISOLATION THERMIQUE DU PLANCHER.</b>
0 h 38 min 00 s	<b>Arrêt de l'essai</b> pour la sécurité du personnel et du matériel.	
0 h 43 min 00 s	<b>Arrosage</b> (extinction de l'inflammation observée en face exposée à 47 min).

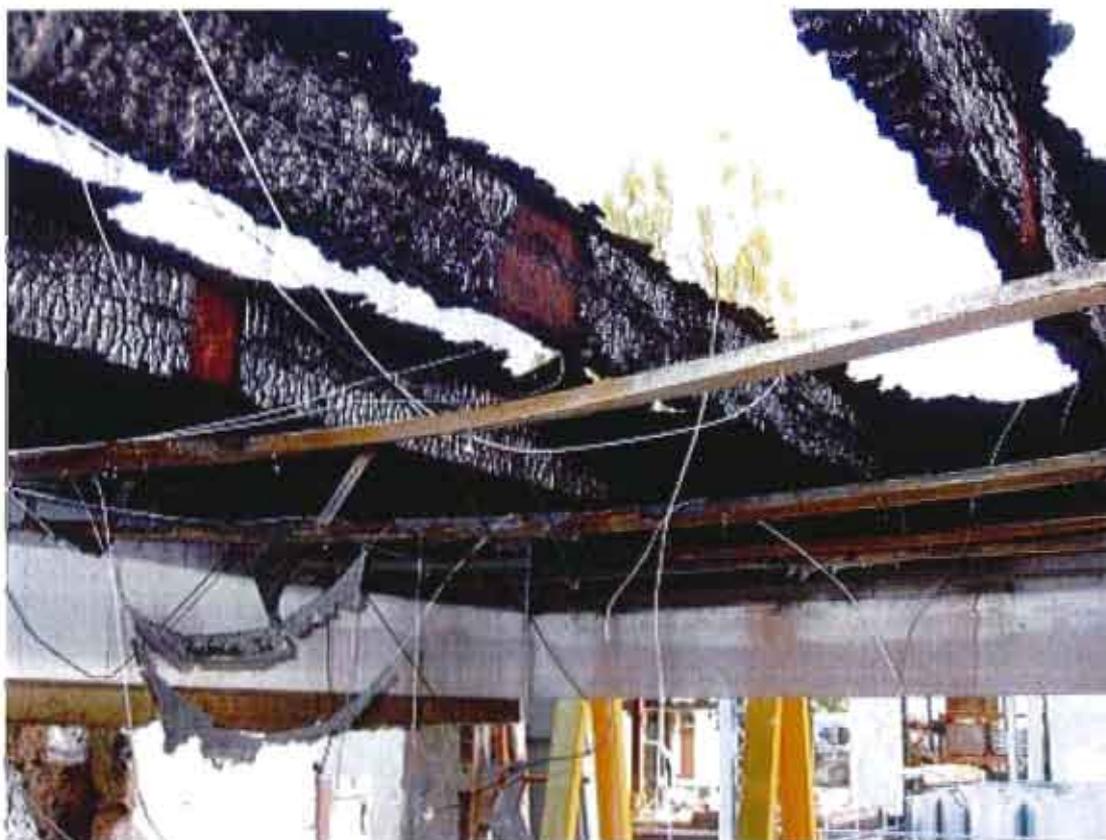
Vue de détail de la carbonisation des solives après la réalisation de l'essai
