POP ACTE
AXONOMETRIE STRUCTURE

POP ACTE COUPES, 1/200

POP ACTE Bâtiment POP ACTE dans la résidence «Les Vernelles», Le Havre 76620

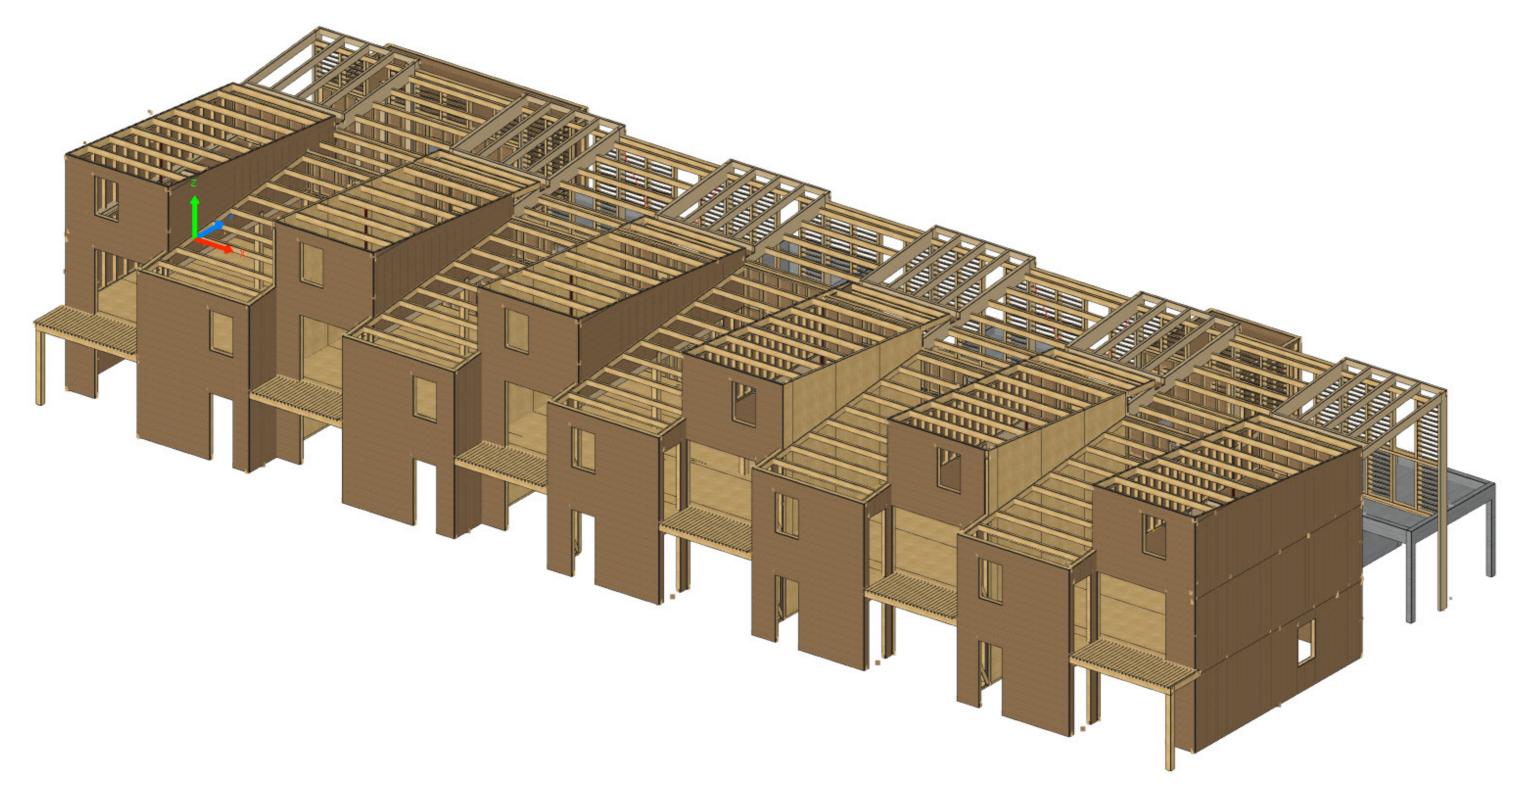
AXONOMETRIE SUD (vue des logements et balcons)

POP ACTE
AXONOMETRIE STRUCTURE

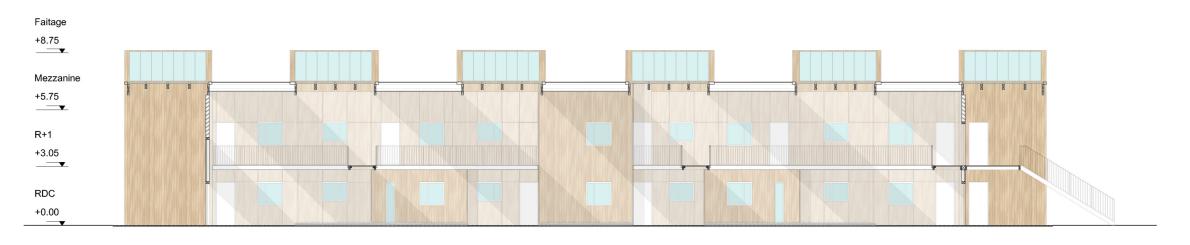
COUPE LONGITUDINALE DANS RUE INTÉRIEURE

LOGEMENTS

- 2. Séjour 3. Cuisine 4. Chambre
- 5. SDE / SDB

LOCAUX COMMUNS

- A. Atelier jardinage
- E. Salle commune
- G. Local technique / entretien

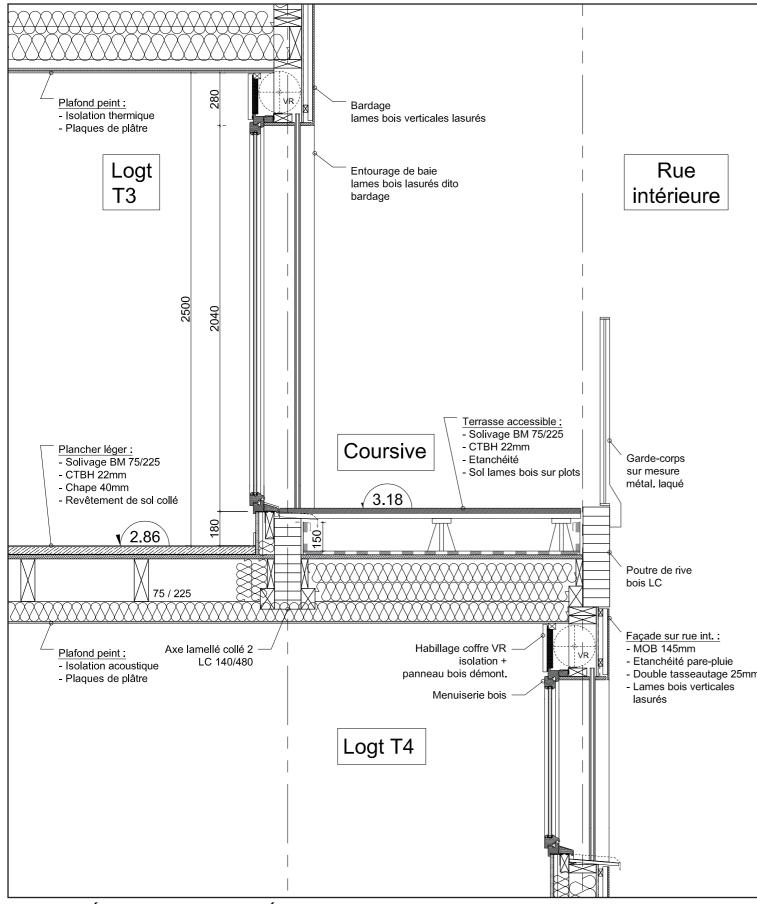
COUPE DÉTAIL COURSIVE INTÉRIEURE

TOITURE RUE INTERIEURE PORTIQUES RUE INTERIEURE Couverture zinc sur voliges Détail A6: Assemblage Poteau/Arbalétrier en pignon Chéneau (Hors Lot) Verrière (Hors lot) Arbalétrier 120x400 Détail A7: Assemblage Poteau/Arbalétrier courant Panne sablière 120x280mm Isolant acoustique EXT. « RUE **COURSIVE INTERIEURE** » **PLANCHER LOGEMENTS** Poteau LC 140x140mm FERRURE FER-A **DETAIL EN PIED POTEAUX** PIED DE FACADE SUR LOGEMENTS
