RÉHABILITER AVEC LE BOIS : SEPT POINTS D'ATTENTION AVANT D'ENGAGER LA CONCEPTION.

■ Ce BA.Bois décline sept points qui nécessitent une attention particulière du concepteur afin d'adopter la meilleure technique de réhabilitation avec le bois.

LES SOLUTIONS DE RÉHABILITATION AVEC LE BOIS

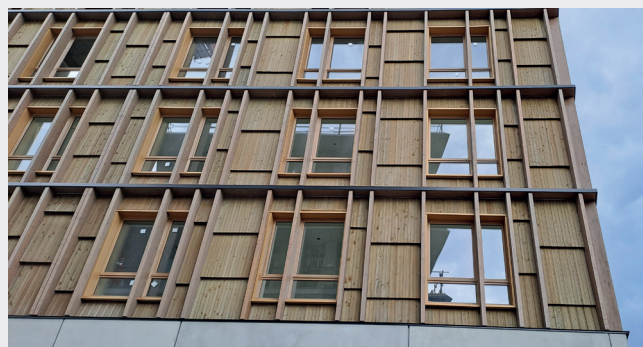
Façade ossature bois avec déflecteurs sur un immeuble d'habitation de 3^{ème} famille

Façades ossature bois et taille du déflecteur

Sur les ouvrages d'habitation de 3^{ème} famille, un déflecteur est nécessaire à tous les étages en cas de façades ossature bois ventilées. La taille de ce déflecteur peut aller jusqu'à 25 cm ; le concepteur doit vérifier que les règles d'urbanisme locale permettront la présence de ce déflecteur.

Par exemple, la mairie de Paris a adopté la règle suivante : un dépassement de 20 cm maximum est autorisé pour les déflecteurs par rapport à la limite de propriété de la façade. La mairie considère dans ce cas qu'il s'agit de saillies, comme le sont les corniches haussmanniennes.
